**RELATÓRIO DE ASSISTÊNCIA TÉCNICA**

| Relatório nº: ECJ 0029/26 | Data abertura: 05/05/2026 |

| Cliente: MADSON SUGGAR | Aplicadora: O mesmo |

| Superfície | | |
|---|---|---|
| Produto / Descrição: PTN.020 | | |

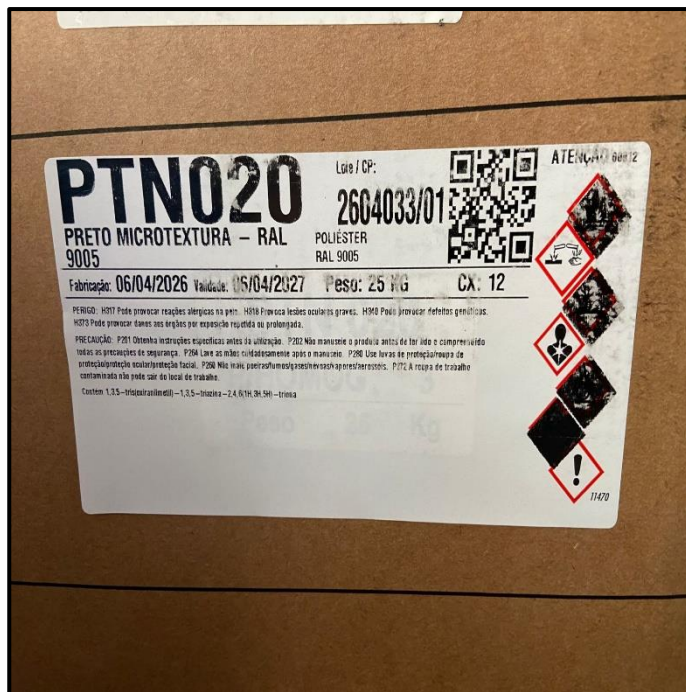
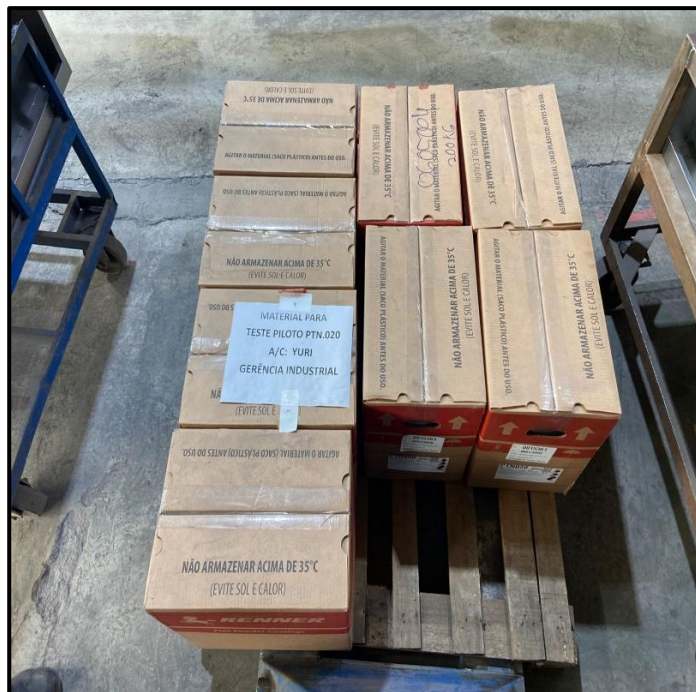
Imagens 01 e 02: Registro fotográfico produto utilizado.

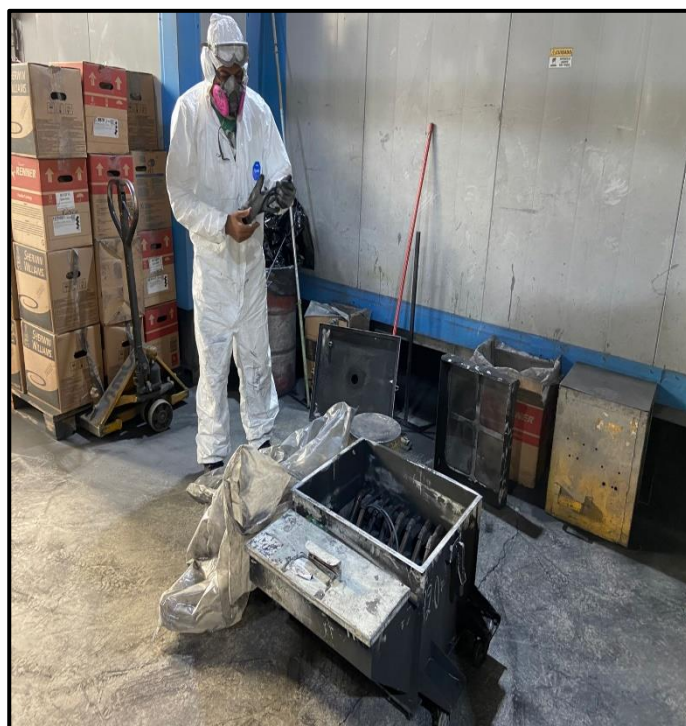
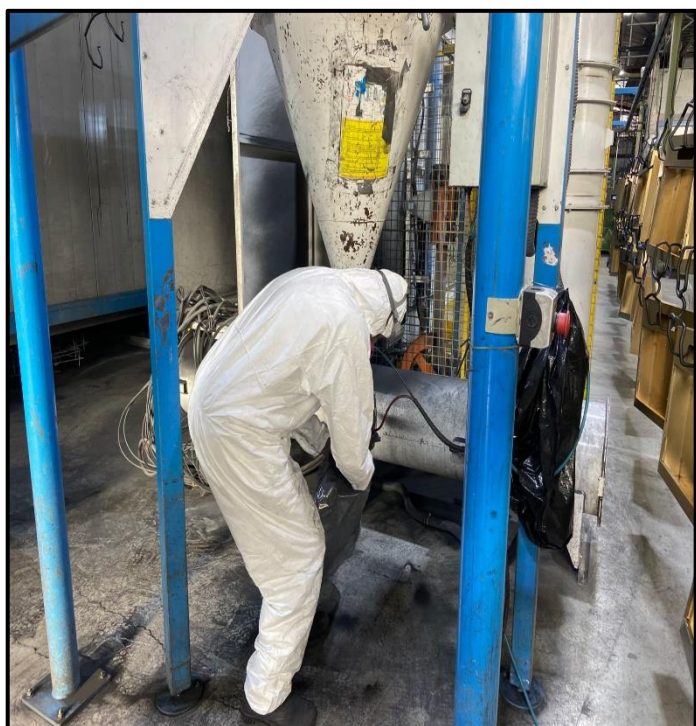
Imagens 03 e 04: Registro fotográfico limpeza do sistema de fluidização.

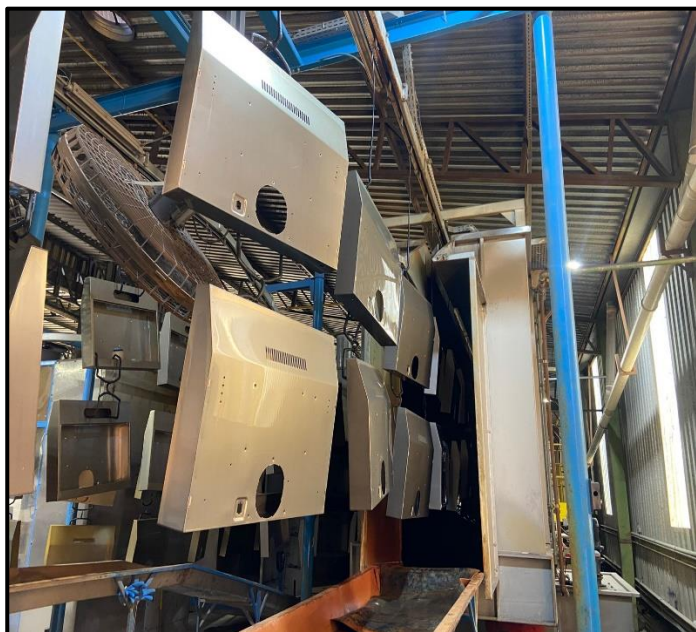
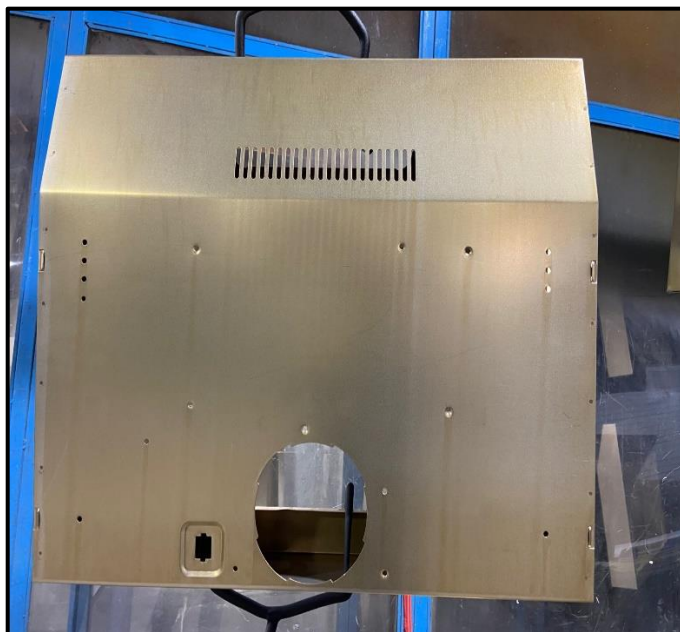
Imagens 05 e 06: registro fotográfico peças submetidas ao tratamento de superfície.

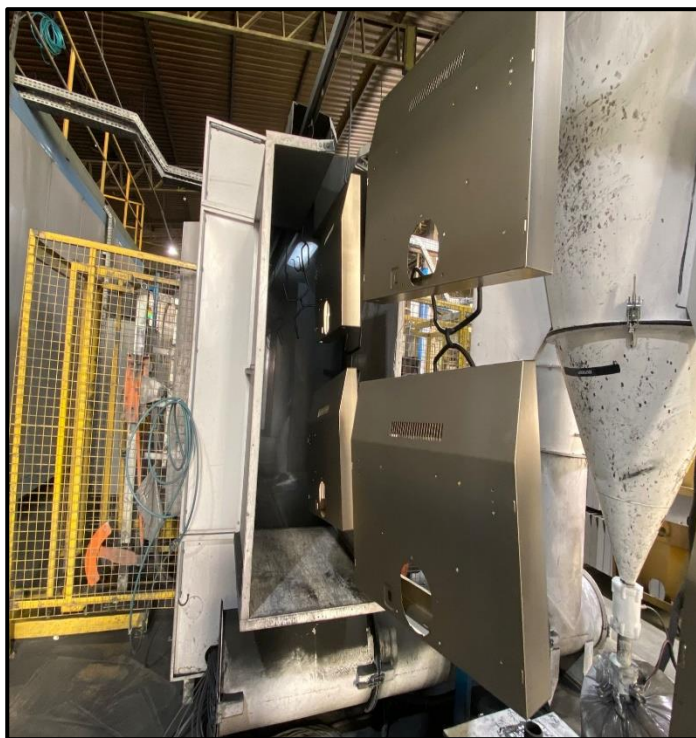
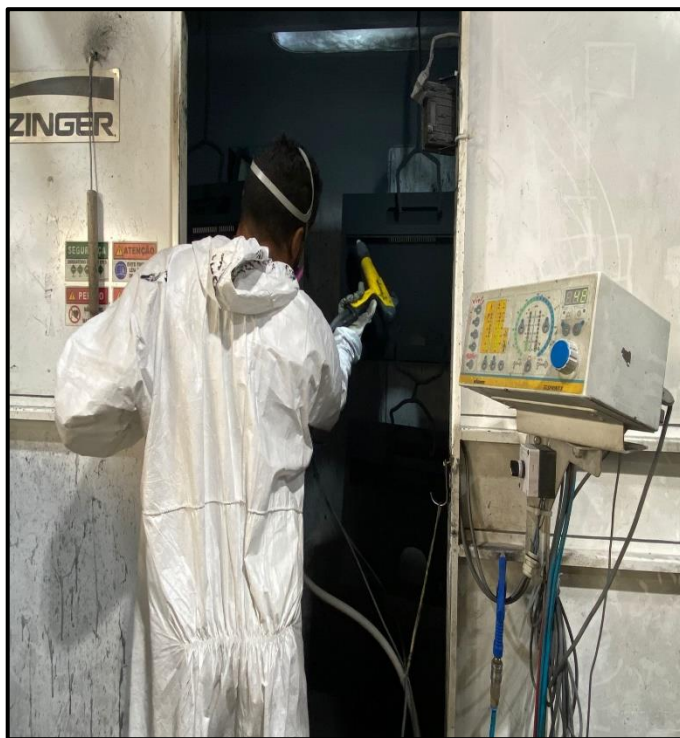
O produto também apresentou bom poder de deposição durante a aplicação, proporcionando adequada cobertura das peças e estabilidade ao processo de pintura.

Imagens 07 e 08: Registro fotográfico do processo de aplicação.

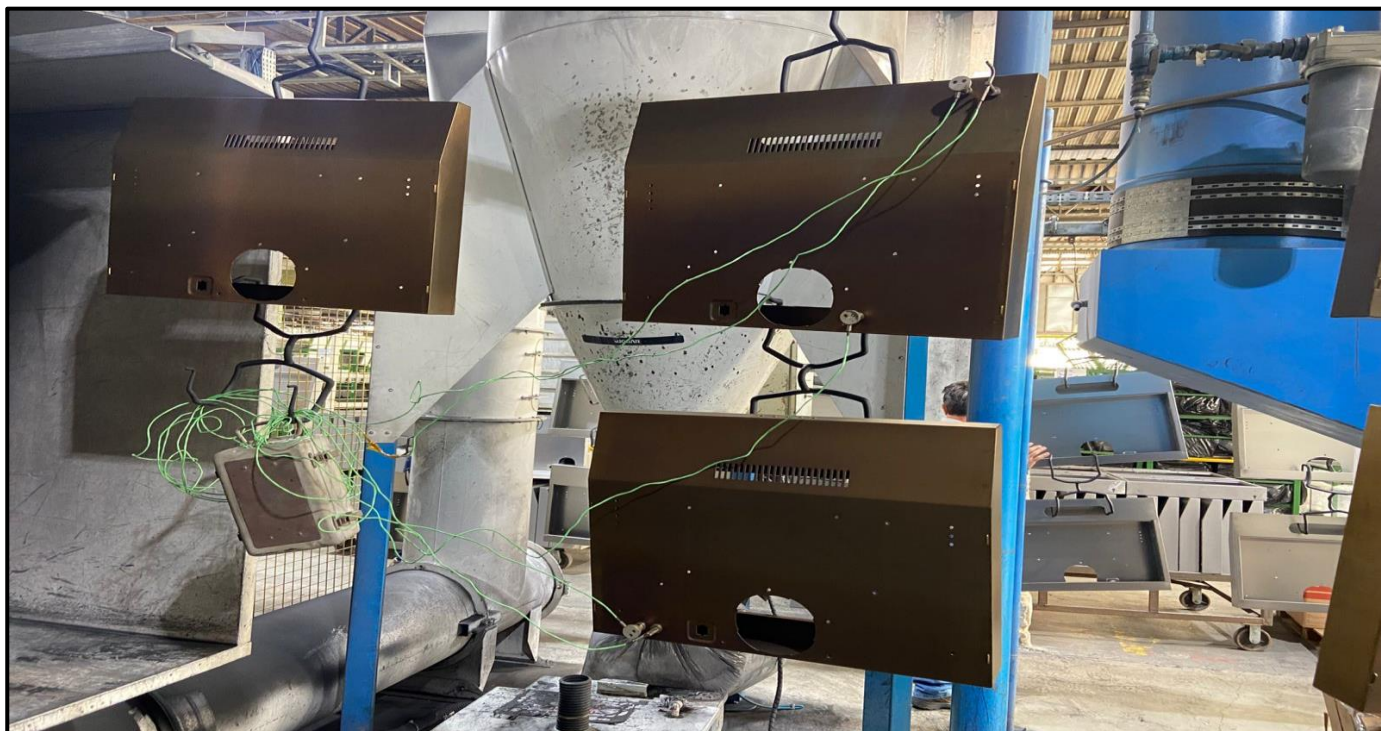
Durante a avaliação, verificou-se que o produto apresentou desempenho satisfatório, atingindo a condição de cura conforme especificação técnica, dentro do ciclo de 08 minutos a 180 °C.

Imagem 09: Registro fotográfico teste de termografia.

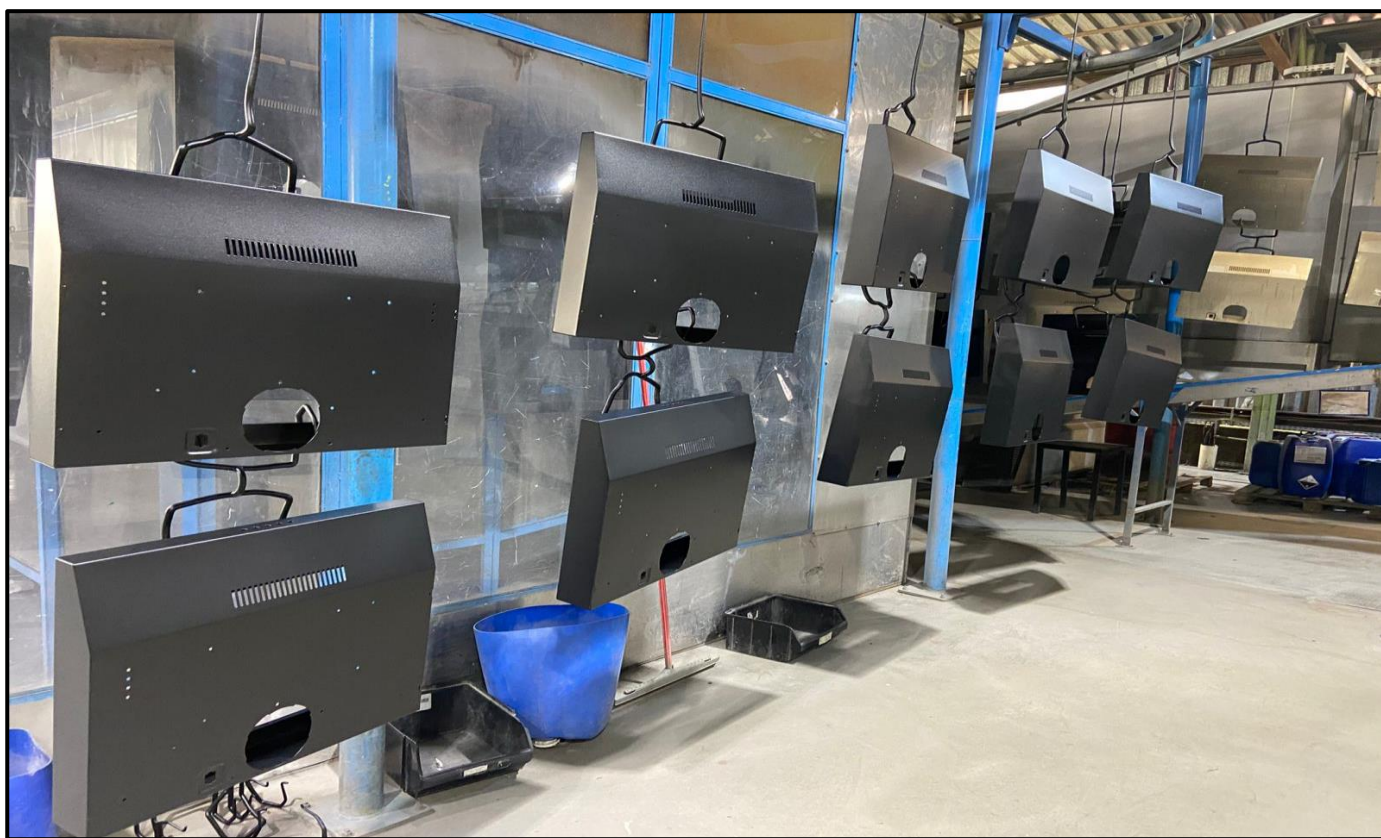
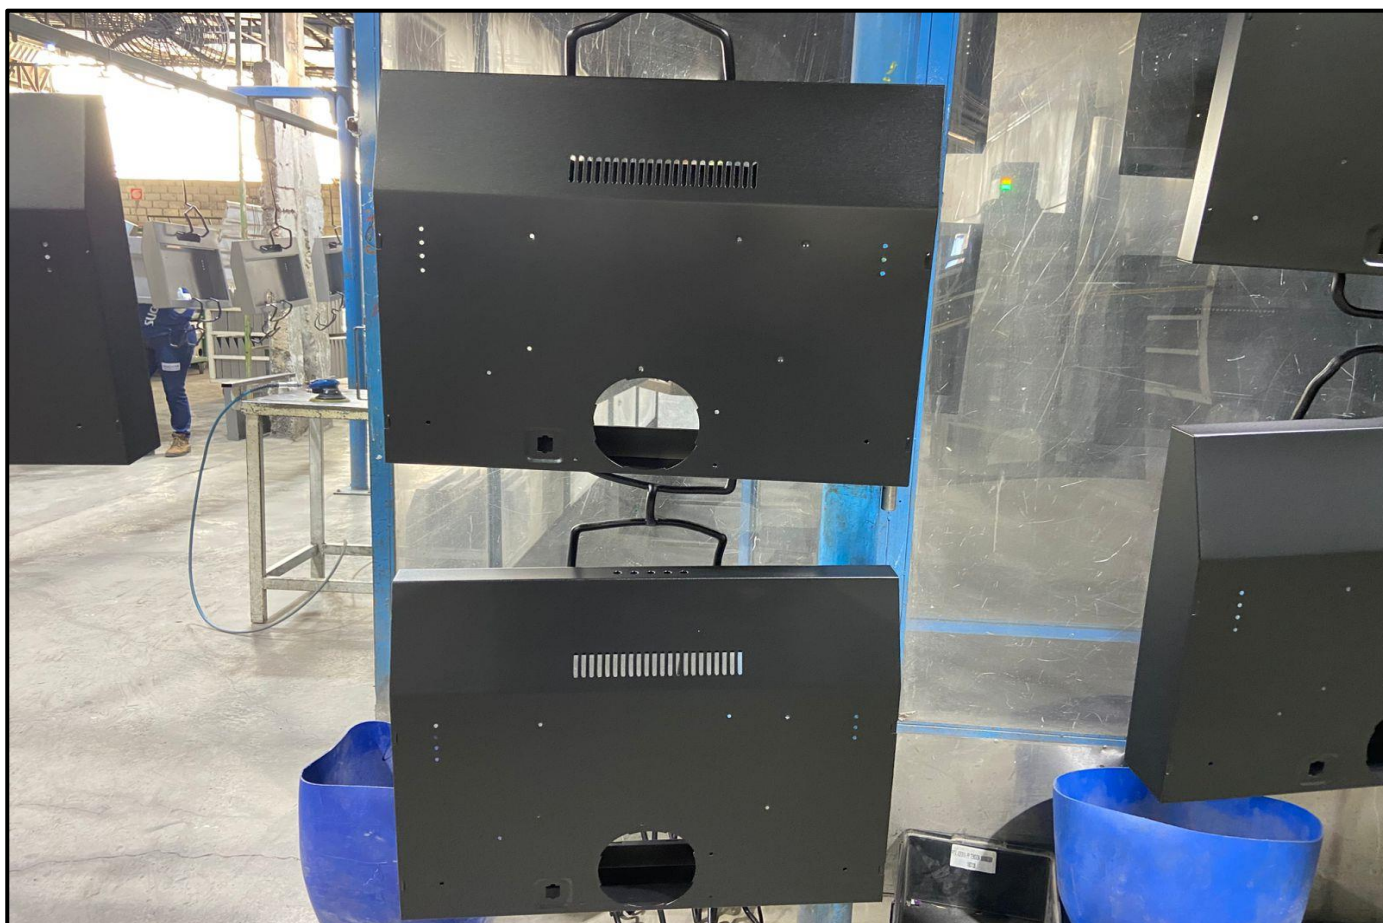
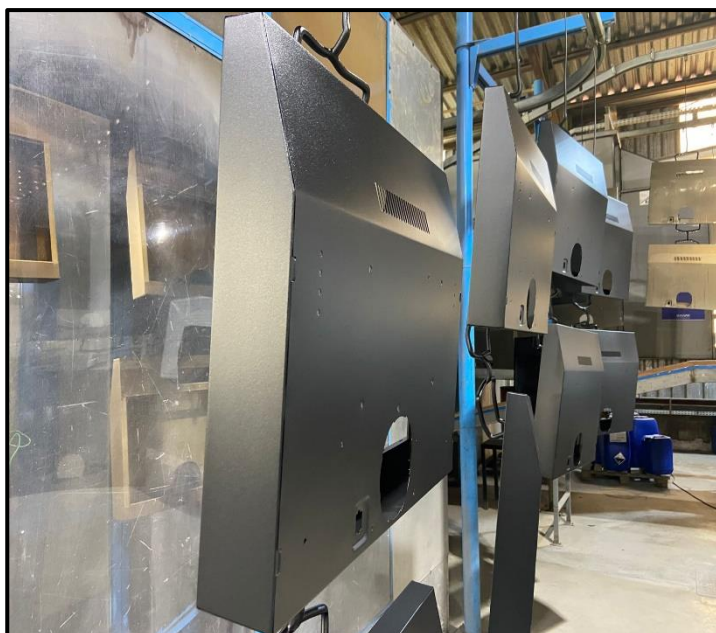
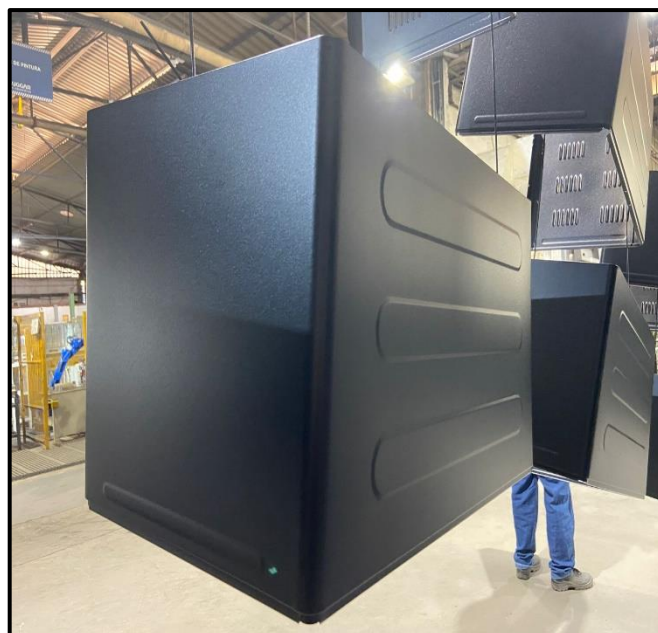
Adicionalmente, foi avaliada a textura do revestimento, sendo constatado que o acabamento permanece dentro do padrão especificado pelo cliente, atendendo aos requisitos de aspecto visual. Observou-se ainda melhoria nas propriedades de dureza superficial do revestimento, proporcionando maior resistência a riscos e melhor cobertura de pequenas imperfeições do substrato, contribuindo para a redução de danos durante o transporte e manuseio das peças.

Imagens 10, 11, 12 e 13: Registro fotográfico revestimento curado.

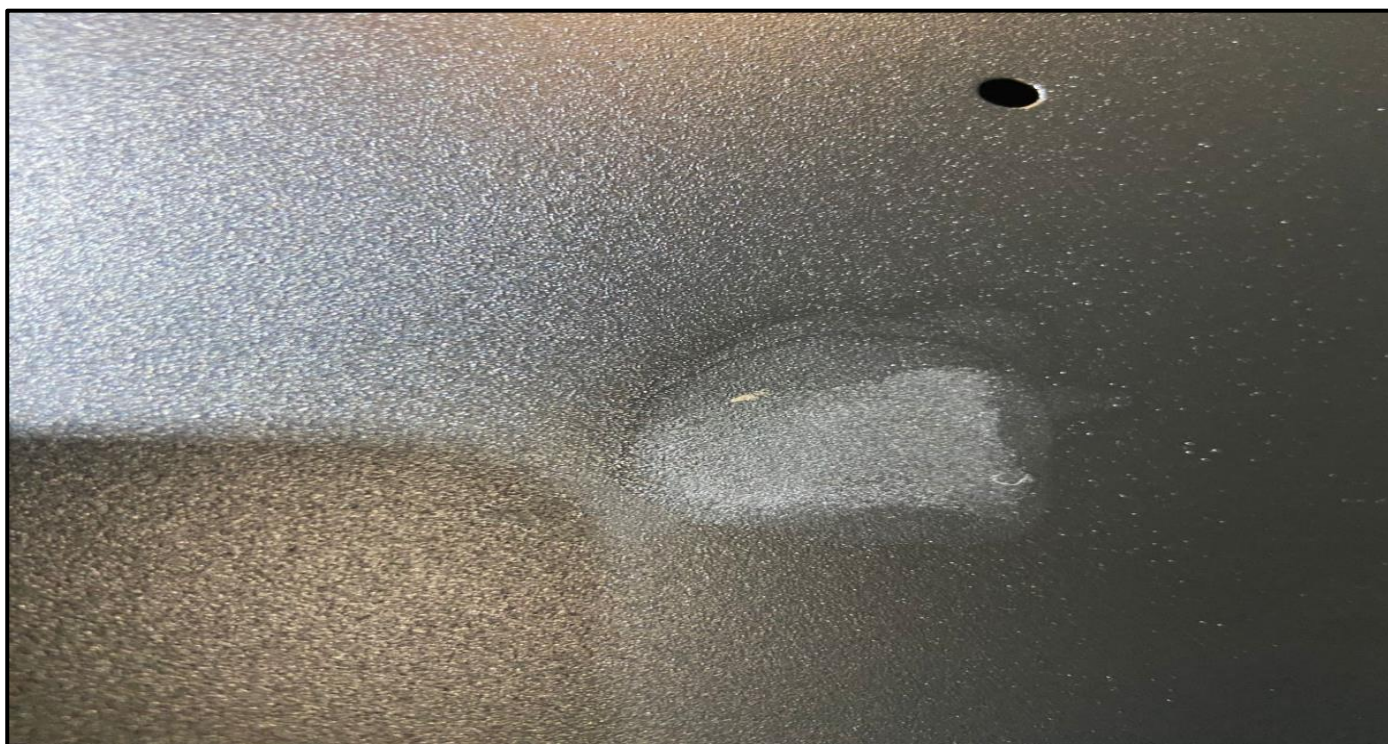
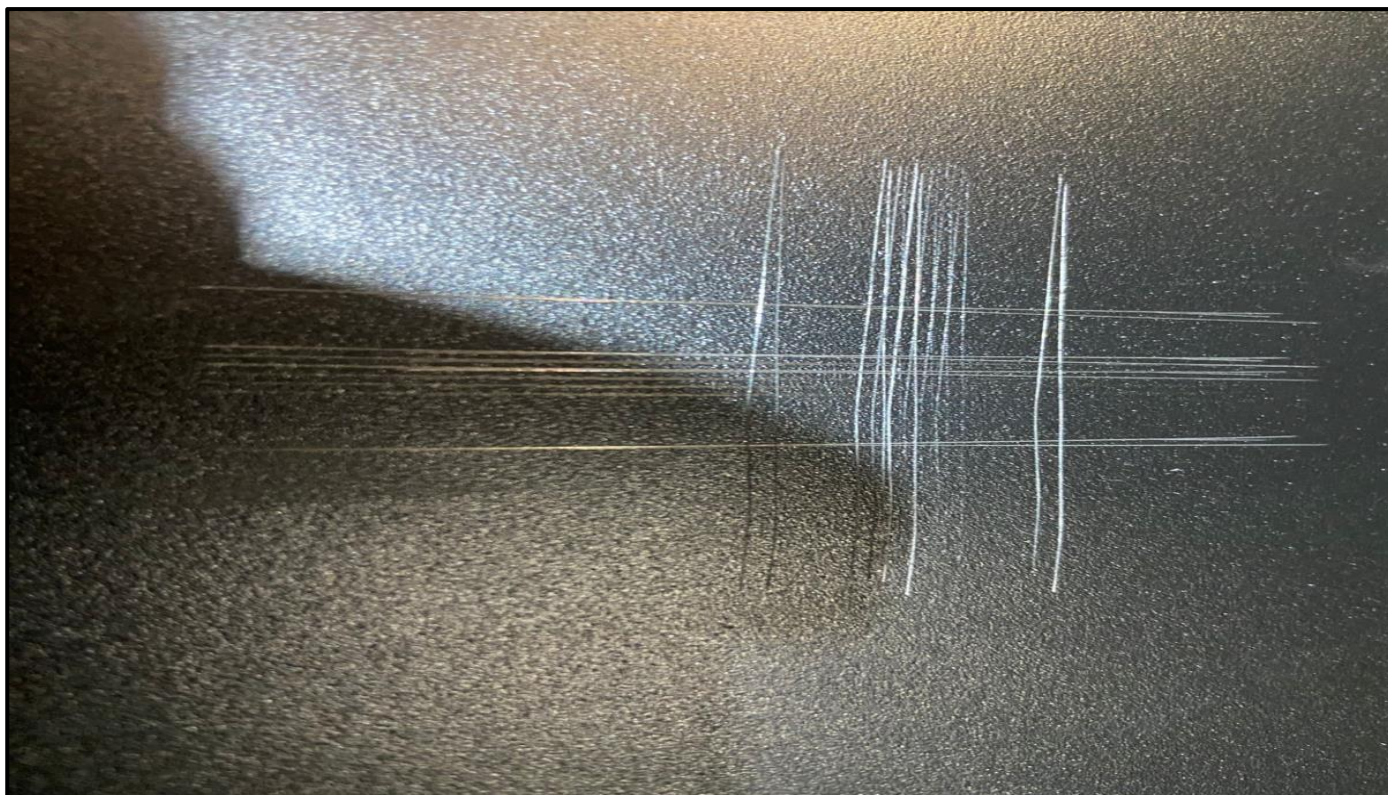
Imagens 14 e 15: Registros fotográficos testes realizados pela qualidade da SUGGAR (Aderência GR0/ MEK APROVADO).

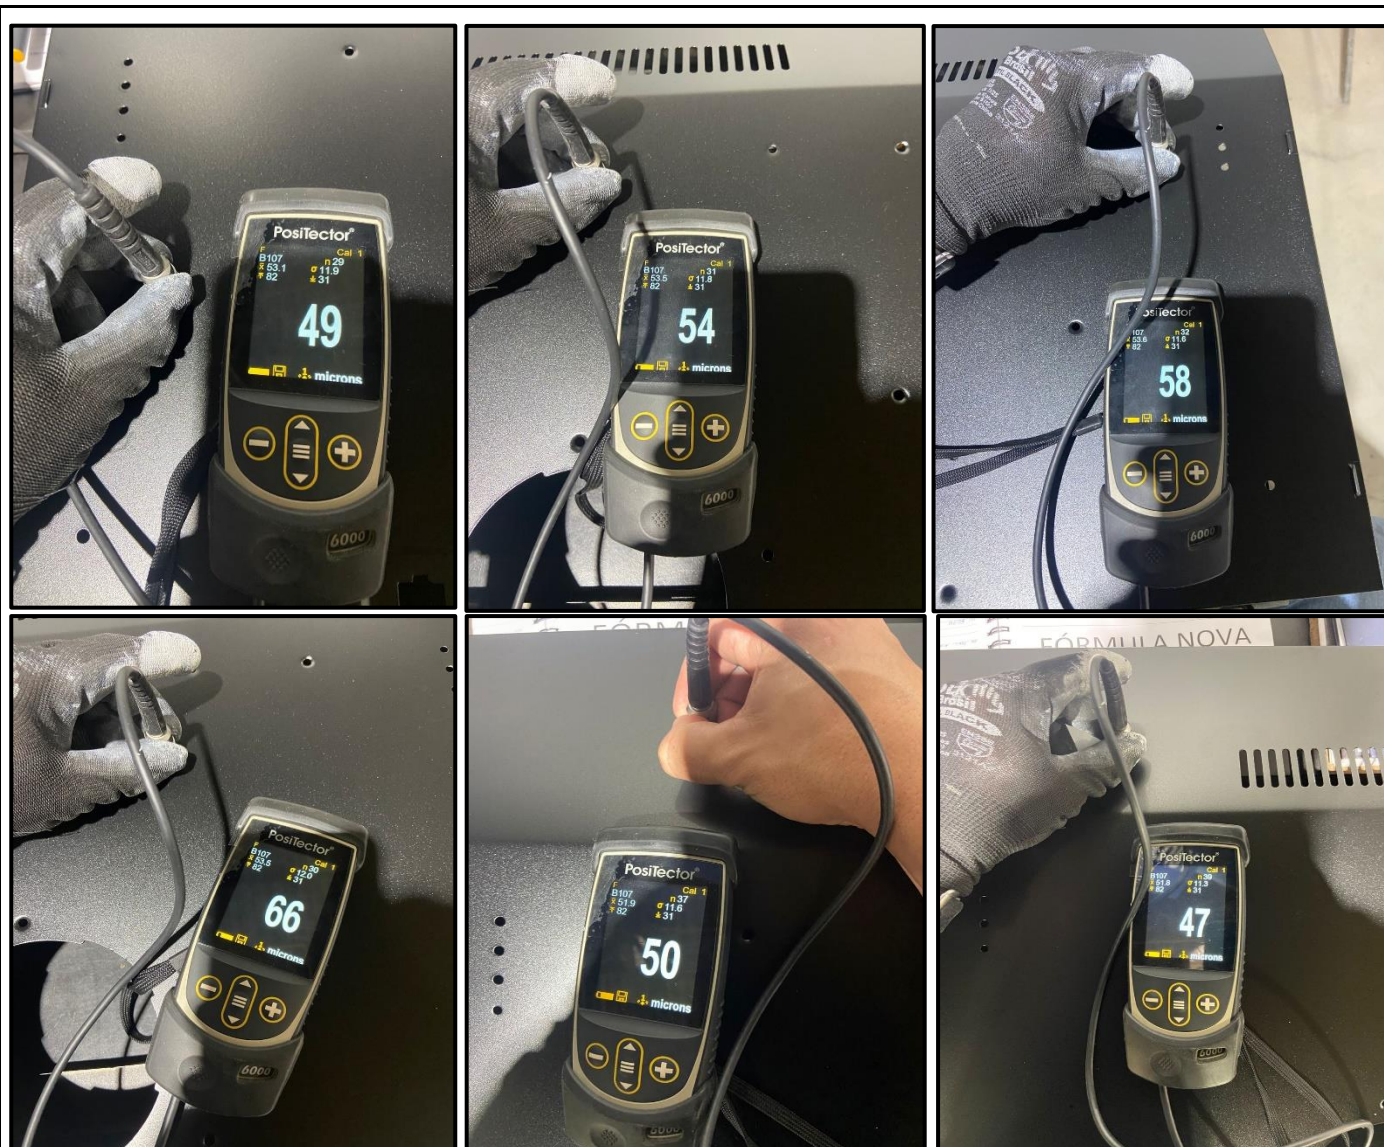
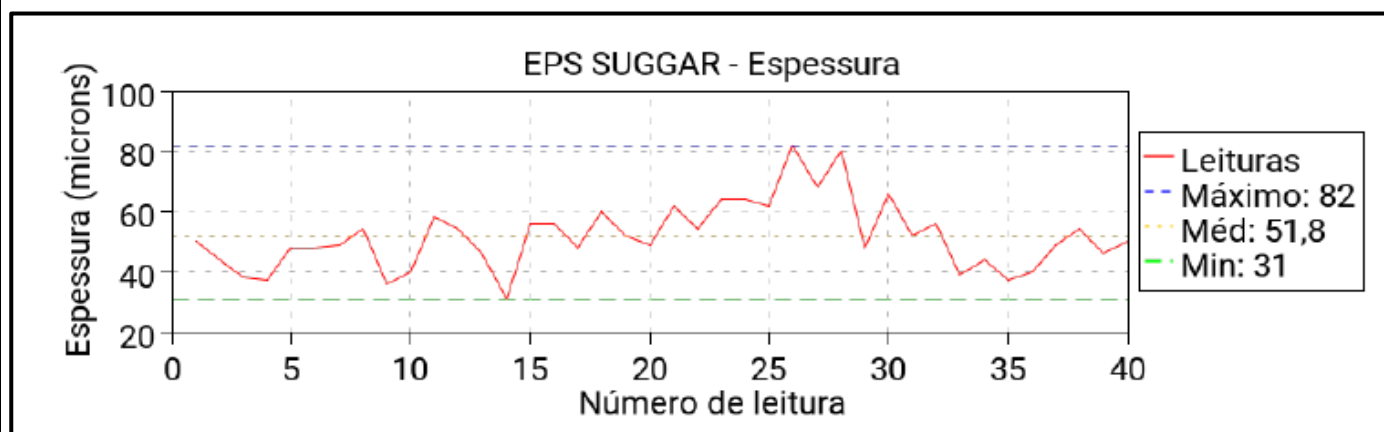
Imagens 16, 17, 18, 19, 20, 21, e 22: Registro fotográfico inspeção da espessura da película seca (média 51µm).
