# RELATÓRIO DE ASSISTÊNCIA TÉCNICA

| Relatório nº: ECJ 0030/26 | Data abertura: 15/05/2026 | | | | |

| Cliente: DIPAIWA RESERVATÓRIOS METALICOS | Aplicadora: A mesma | | |
| Obra: BEBEDOUROS | Tipo de obra: <input type="checkbox"/> Manutenção <input checked="" type="checkbox"/> Nova | | |

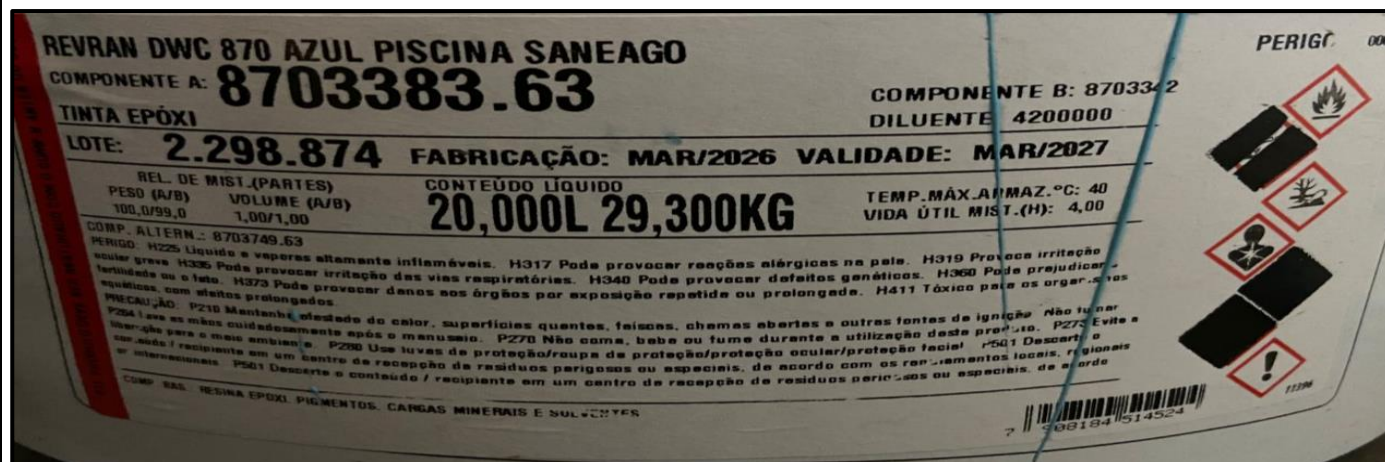
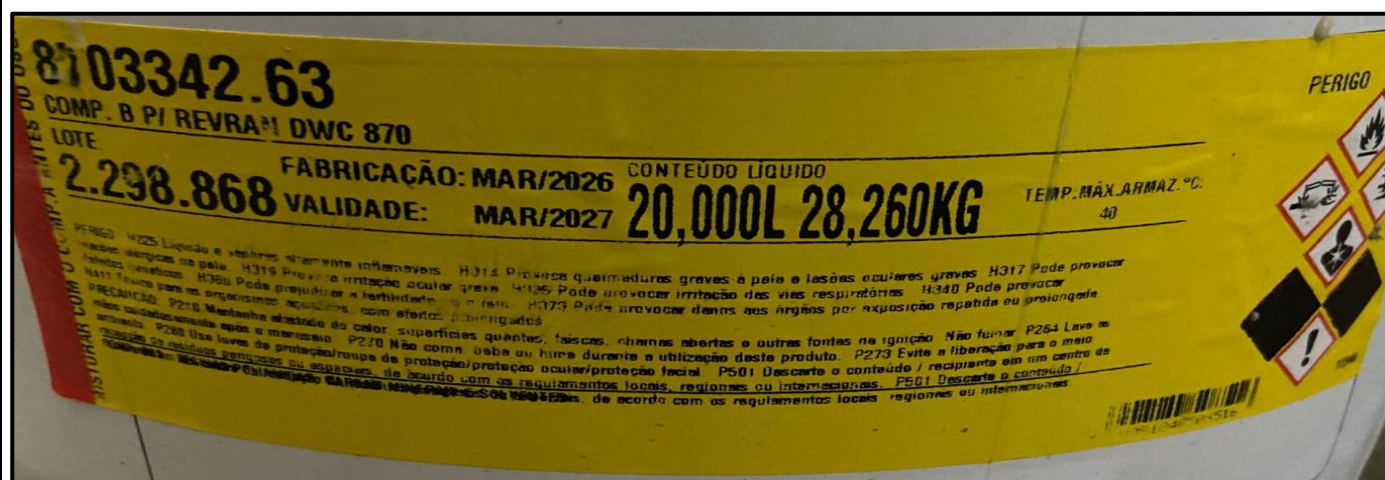
Imagens 01 e 02: Registro fotográfico produto utilizado.

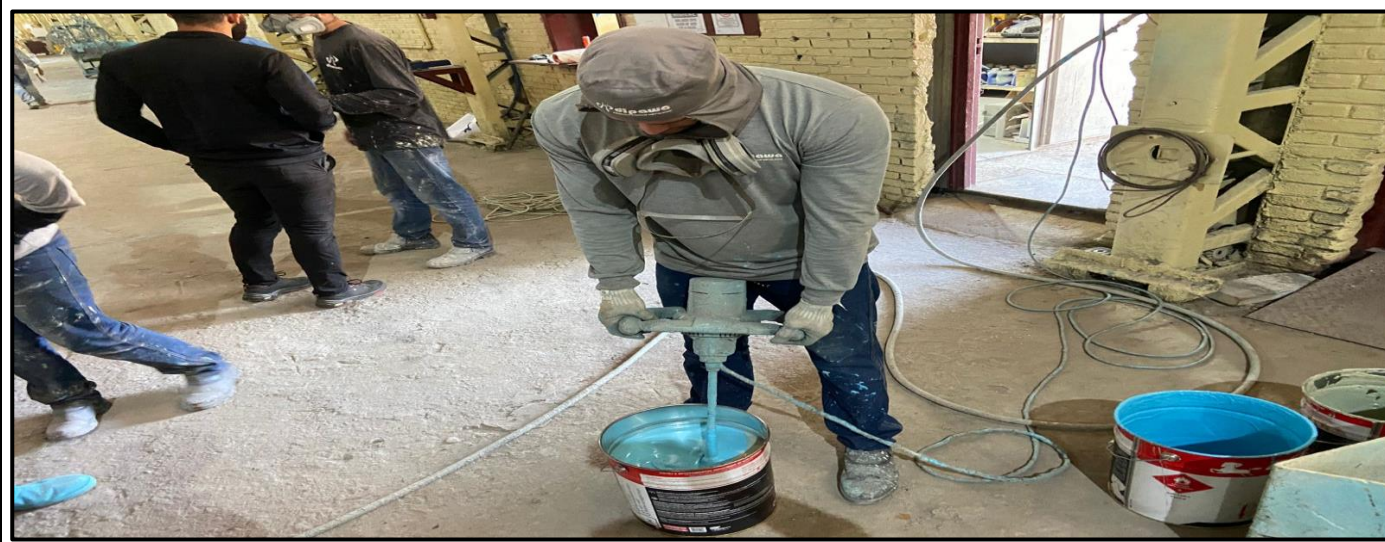
Imagem 03: Registro fotográfico preparação do produto REVRAN DWC 870.

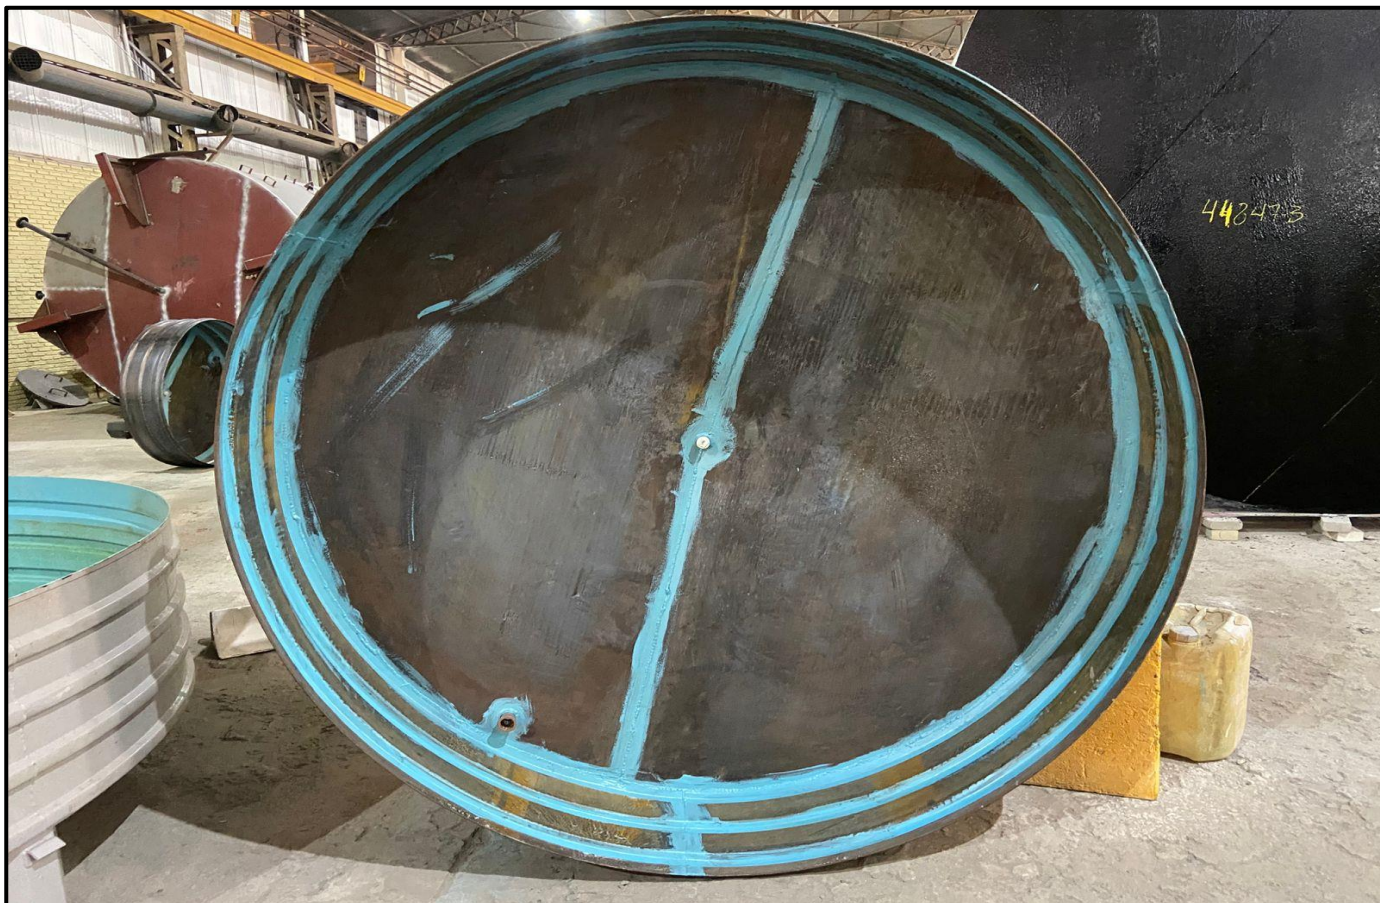
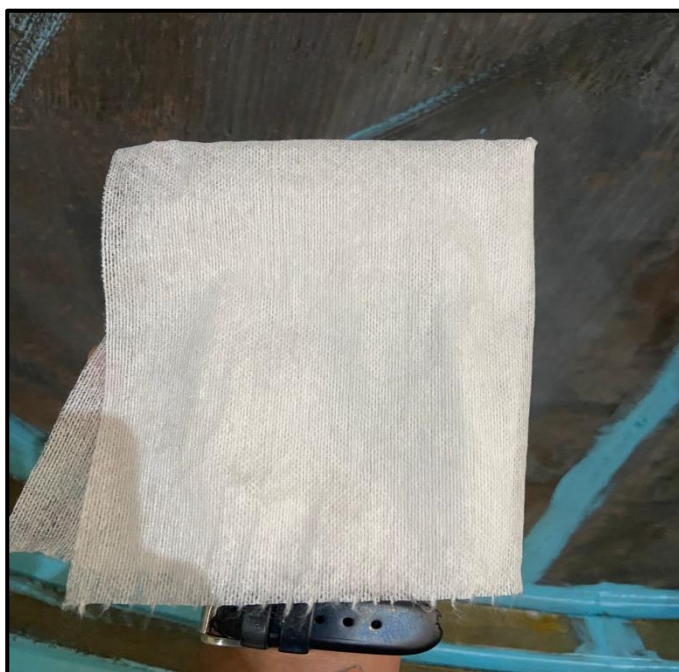
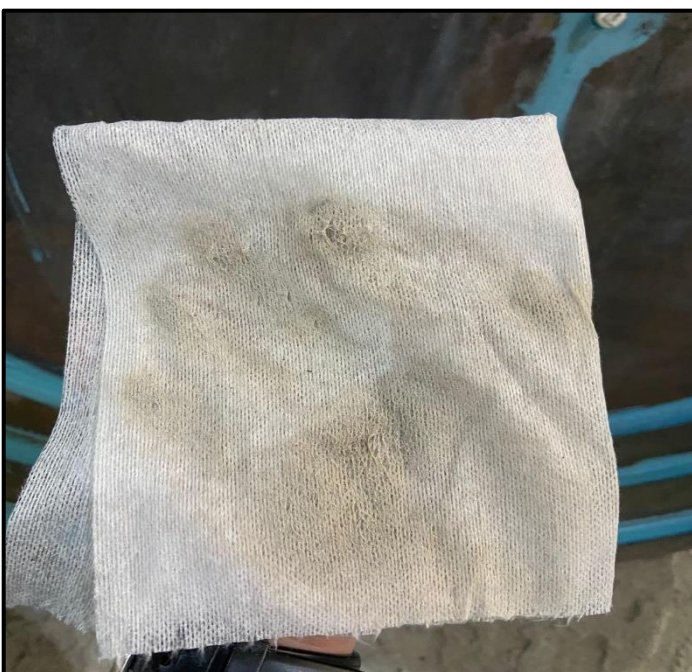
Durante a inspeção do preparo de superfície, verificou-se que os bebedouros são pintados sobre substrato com presença de carepa de laminação, utilizando tratamento químico com decapante. Contudo, foi constatado que a superfície apresentava regiões com ausência de ancoragem mecânica recomendada para o sistema, uma vez que não é realizado processo de jateamento abrasivo para promoção de aderência do revestimento, devido à baixa espessura das chapas utilizadas no processo.

Imagens 04, 05 e 06: Registro fotográfico bebedouro submetido a pintura.

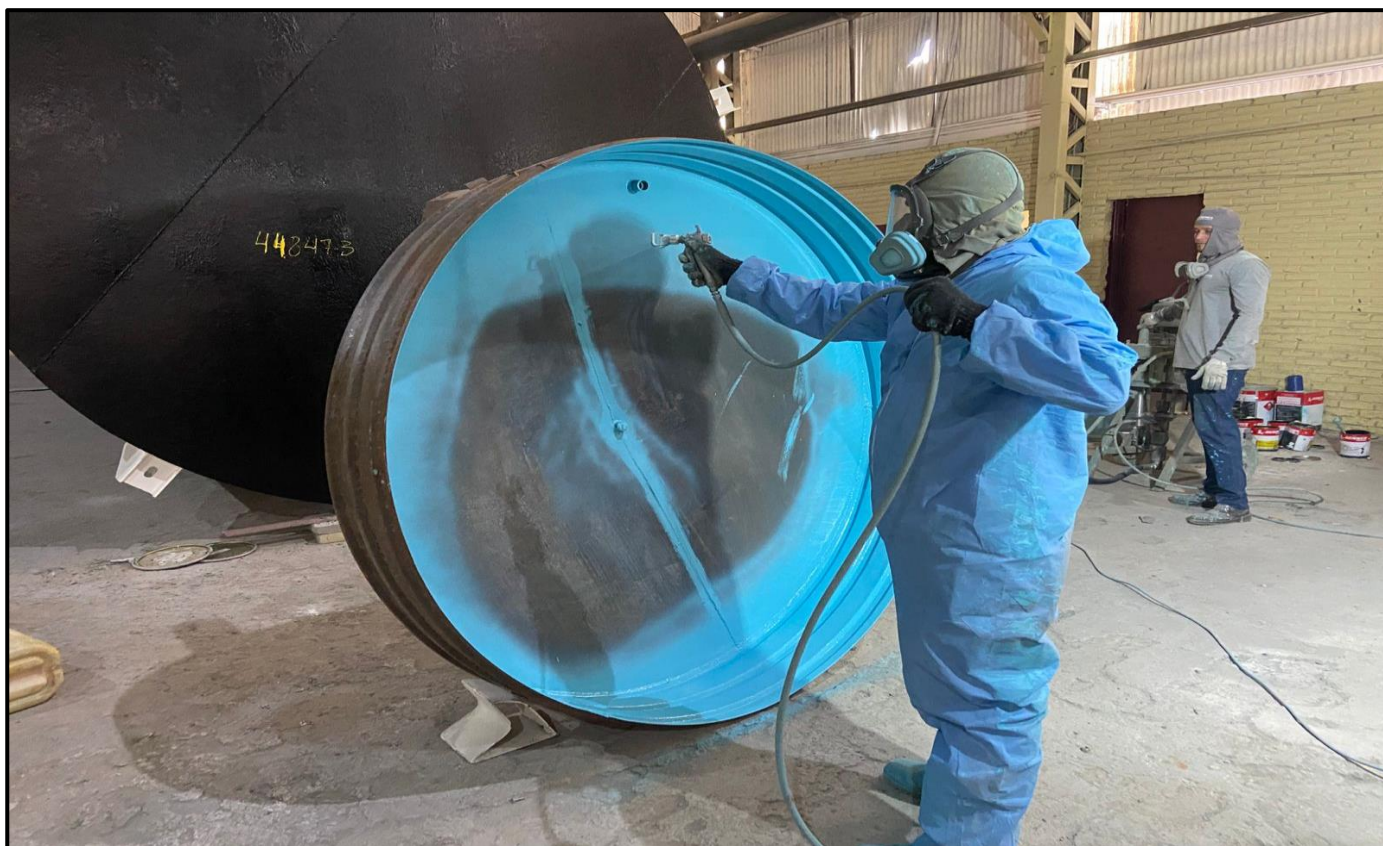
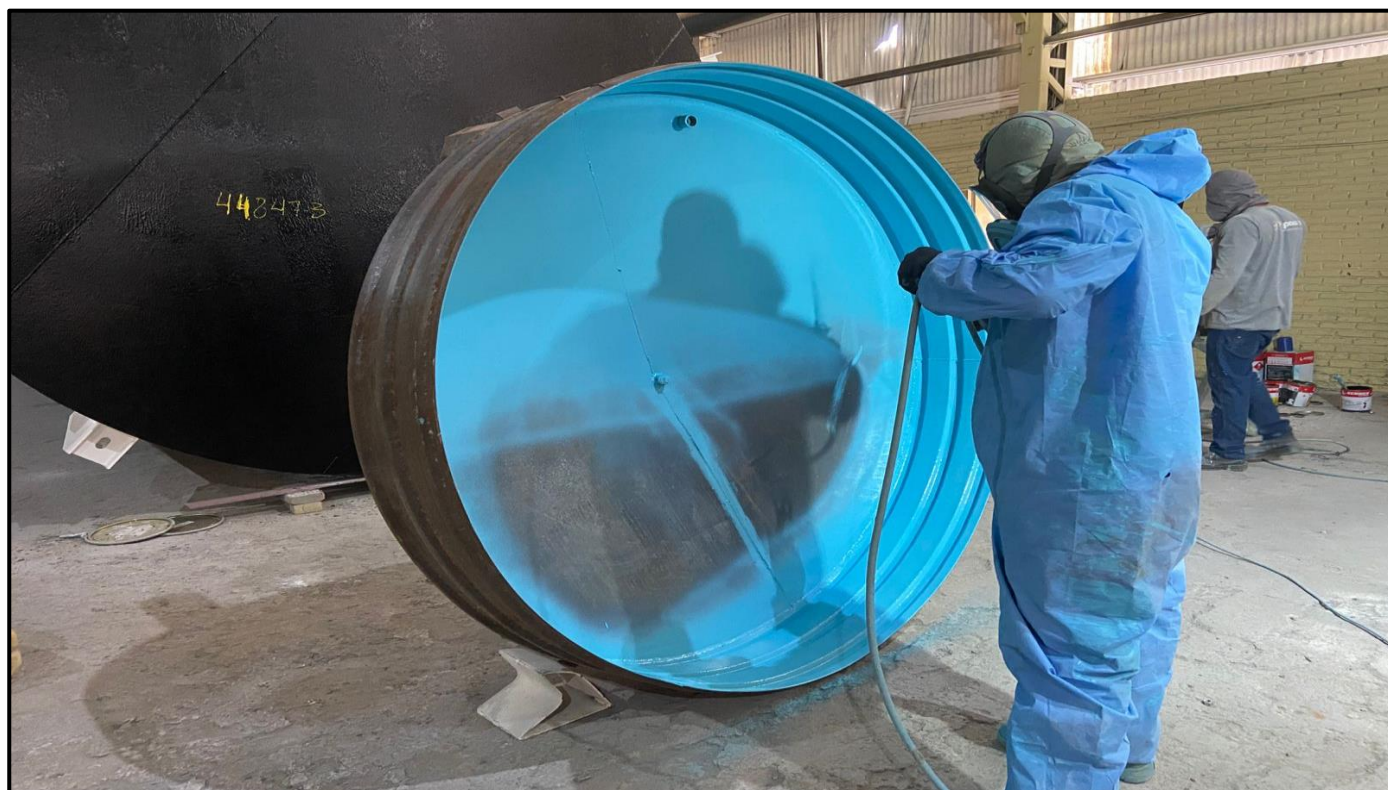
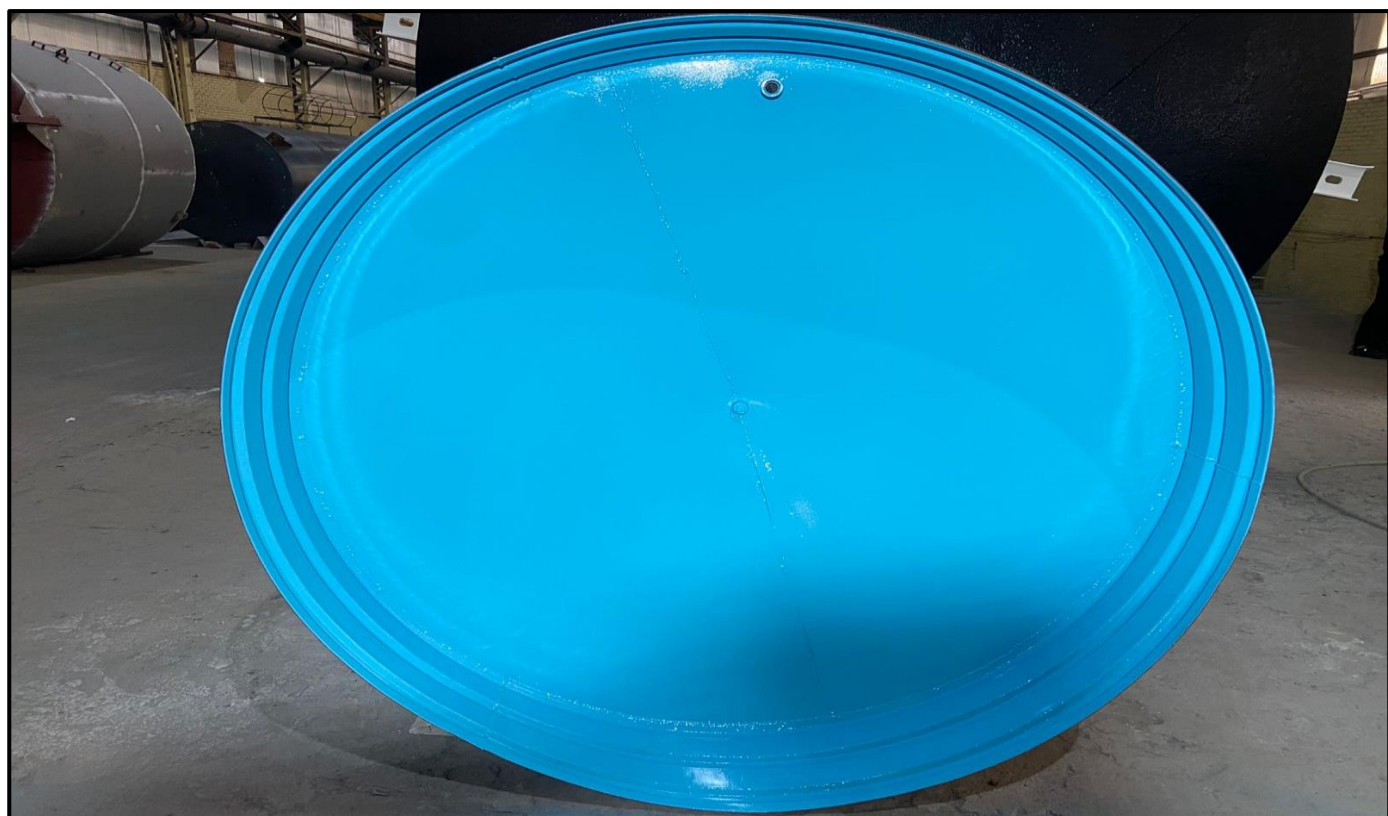
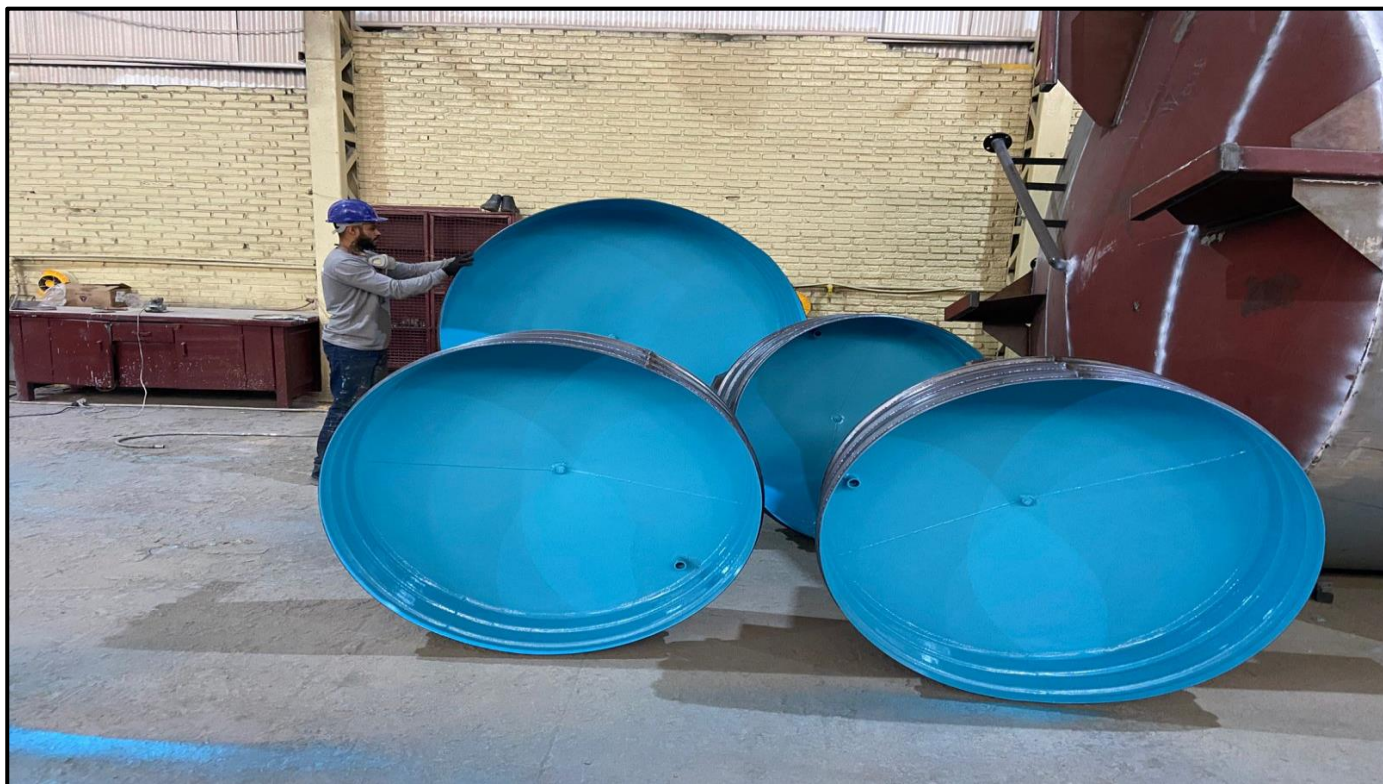
Imagens 07, 08, 09 e 10: Registro fotográfico bebedouros pintados.

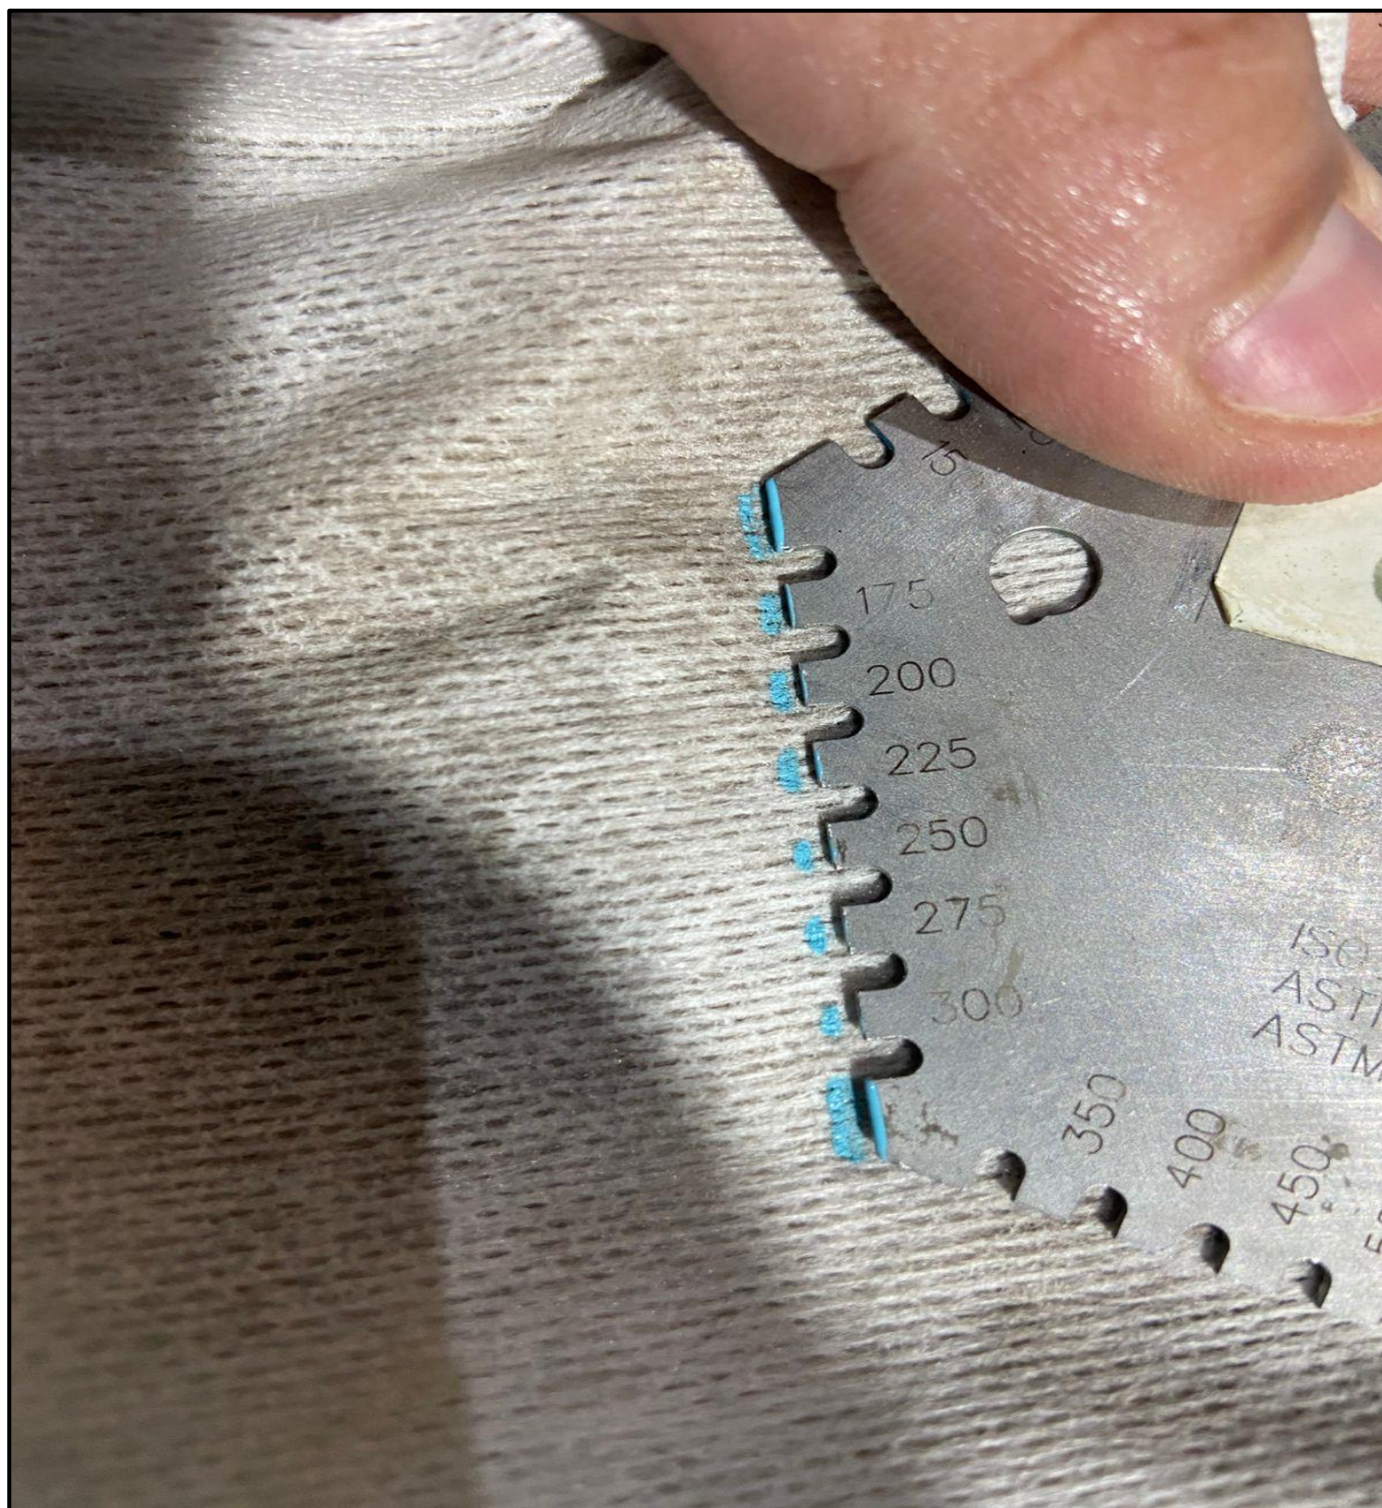
Imagem 11: Registro fotográfico inspeção da espessura película úmida (300µm).

Com o objetivo de validar o desempenho do produto em condição controlada, realizamos a aplicação em quatro bebedouros, sendo todas as peças previamente limpas, secas e tratadas com decapante. Durante a aplicação, foi orientada a redução da espessura do revestimento, aplicando-se aproximadamente 300 µm úmidos, visando atingir média de 230 µm secos, com a finalidade de proporcionar melhor acomodação do filme, redução de tensões internas e adequada aderência ao substrato.

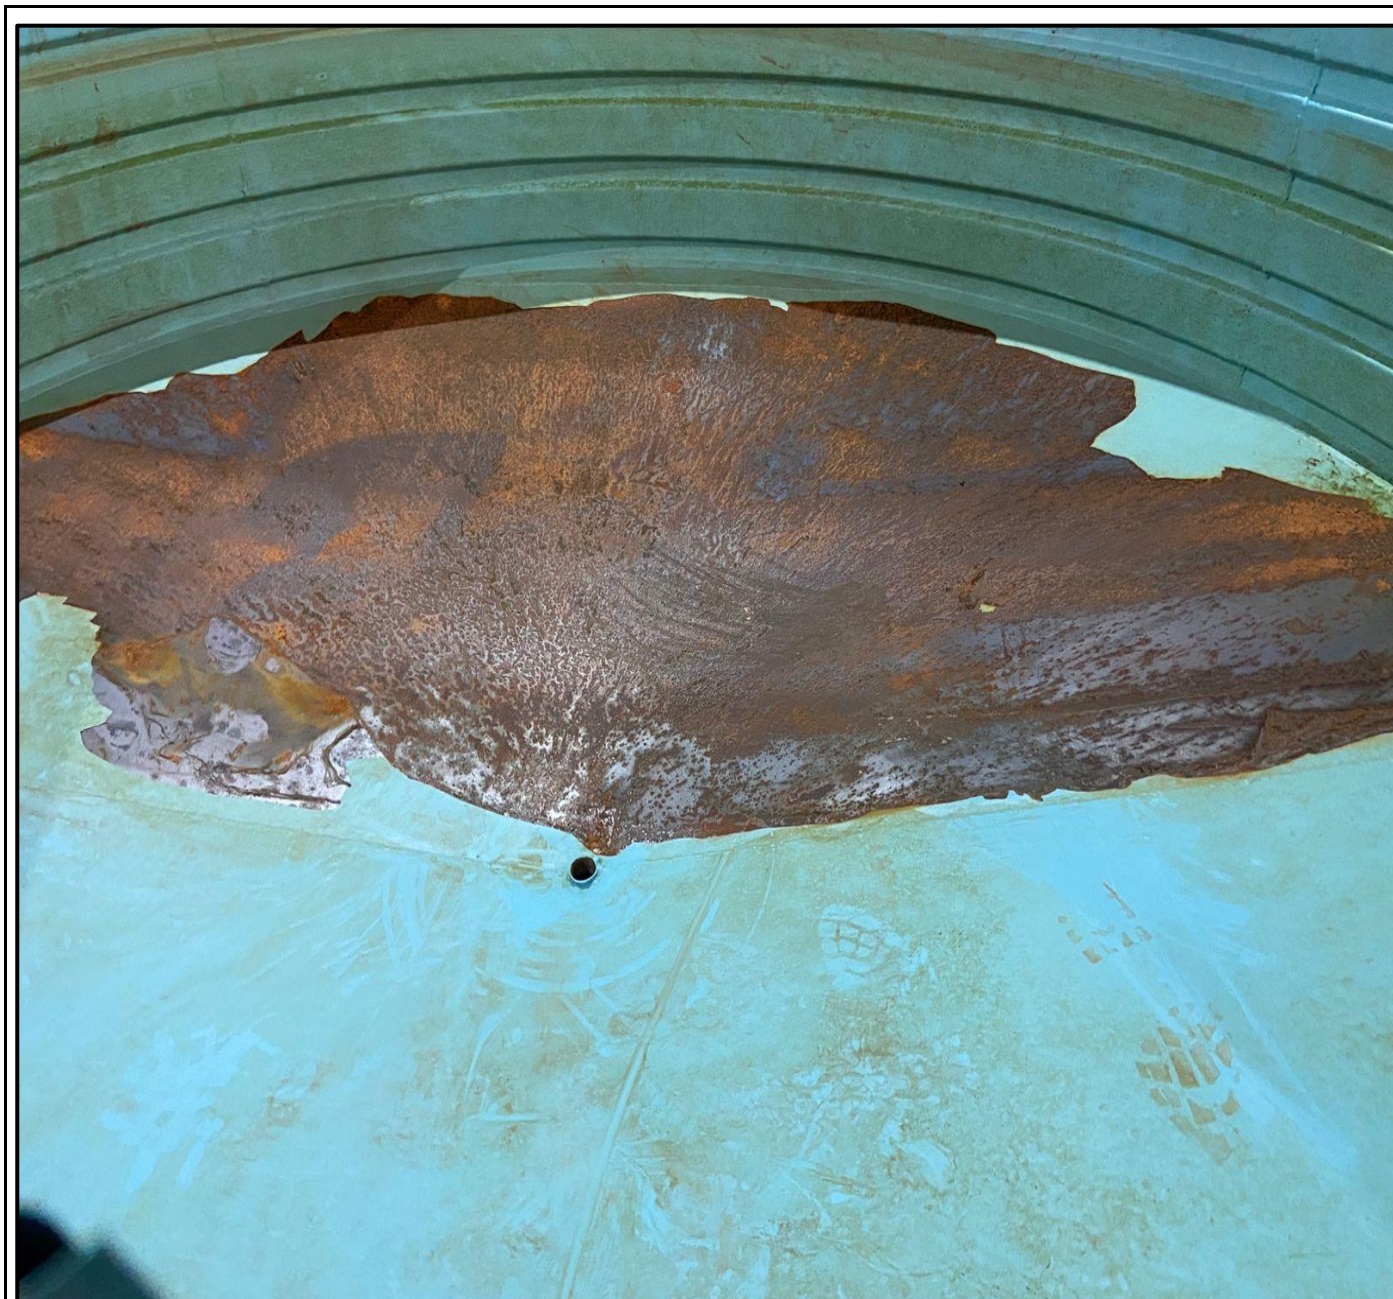
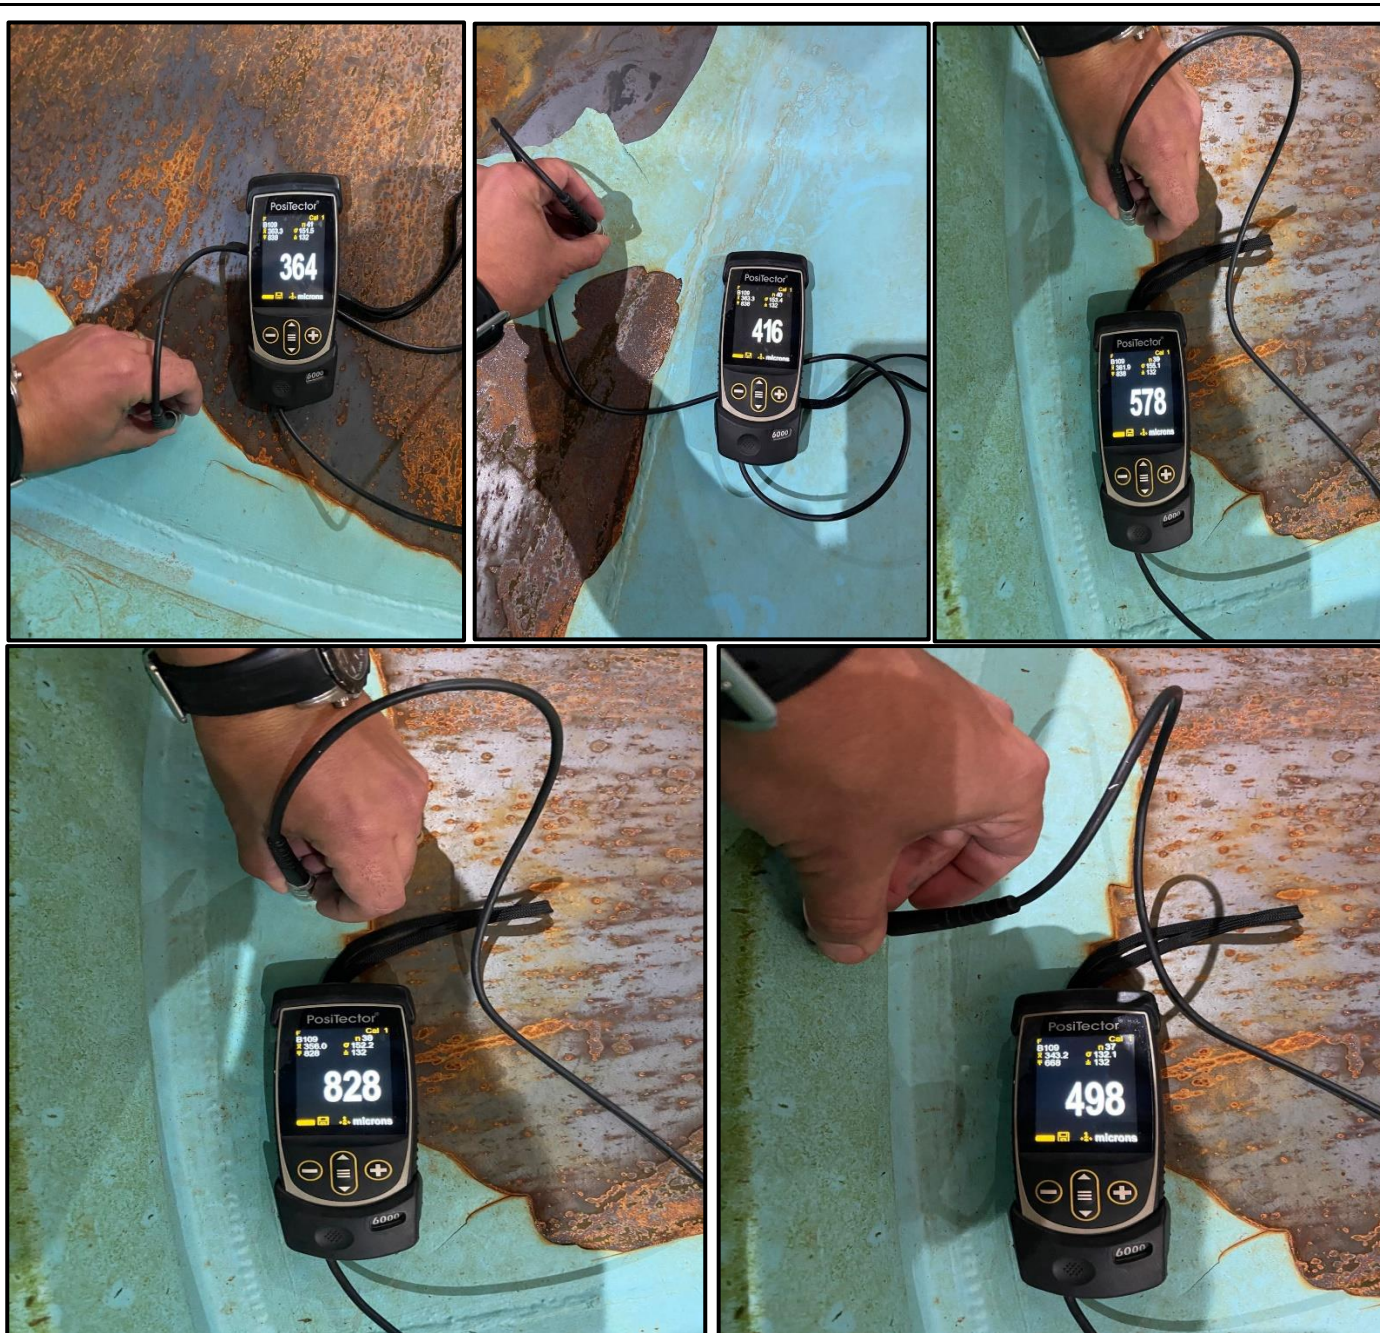
Também foi identificado que as peças apresentavam pontos com elevada espessura de camada aplicada, condição que pode contribuir para a geração de tensões no revestimento e possível ocorrência de deslocamento.

Verificou-se que a provável causa do deslocamento está associada às condições de preparo de superfície, devido à ausência de ancoragem mecânica adequada, aliada à elevada espessura de camada aplicada no processo.

Imagens 12, 13, 14, 15, 16 e 17: Registro fotográfico bebedouro com ocorrência de deslocamento e inspeção de EPS.

Foram realizadas as devidas orientações técnicas quanto às boas práticas de aplicação e controle de espessura, com o objetivo de minimizar riscos de descontinuidades e garantir melhor desempenho do revestimento.
