**RELATÓRIO DE ASSISTÊNCIA TÉCNICA**

| Relatório nº: <b>ECJ 0033-26</b> | Data abertura: 10/06/2026 |

| Obra: PRJ00011 – Vale Tubarão Usina III | Tipo de obra: <input type="checkbox"/> Manutenção <input checked="" type="checkbox"/> Nova |

| Superfície | | |
|---|---|---|
| Produto / Descrição: RETHANE FLV 653 (N) AMARELO OURO 10YR8/14 | | |

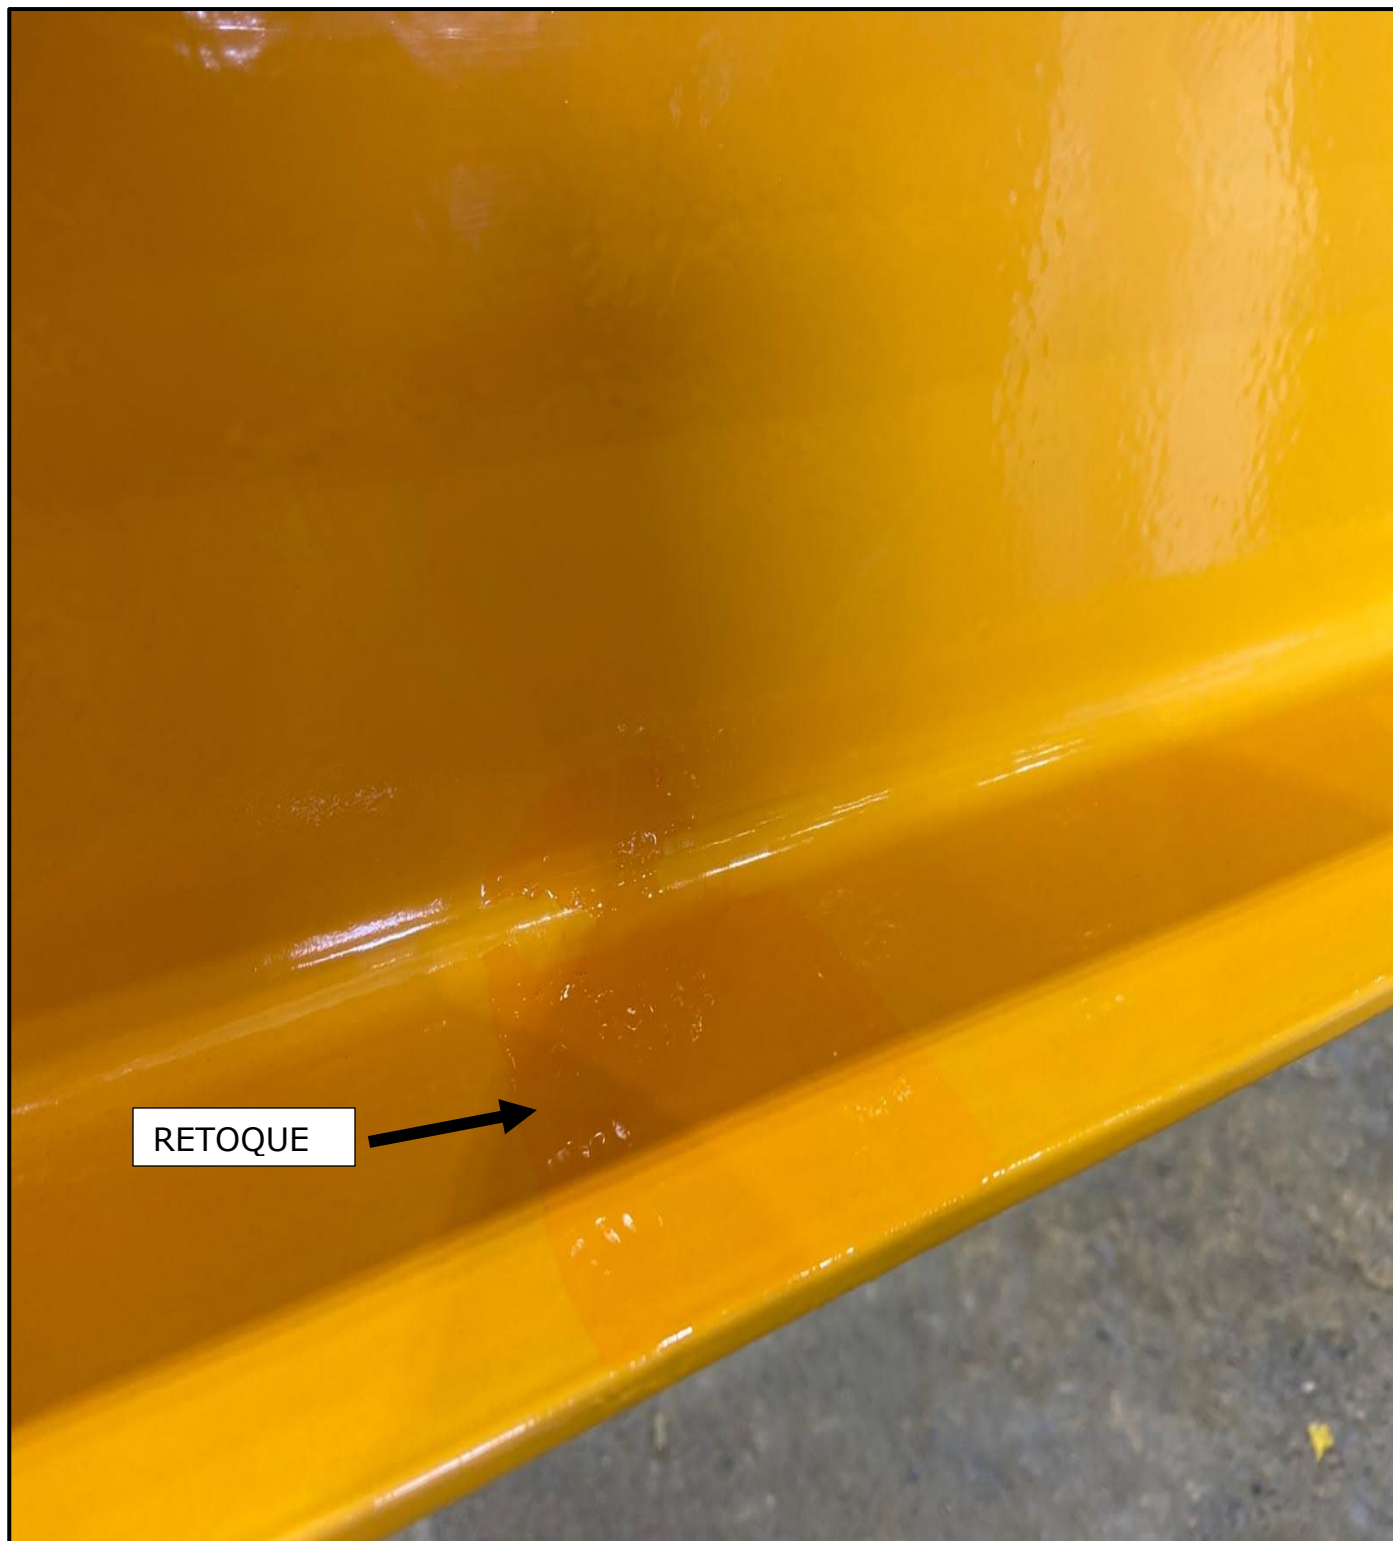
| Características de aplicação | | |
|---|---|---|
| <b>1-OBJETIVO:</b><br>Avaliar a procedência da reclamação técnica referente à divergência de tonalidade observada entre a pintura original e a pintura de retoque, por meio de inspeção visual e análise das condições de aplicação, conforme evidenciado na Imagem 01 e 02. | | |

Com base nas análises realizadas em campo e nas avaliações comparativas efetuadas, verificou-se que a diferença de tonalidade observada entre a pintura original e o retoque está associada às características inerentes ao processo de retoque e às condições de exposição da peça ao longo do tempo.

- O retoque tende a gerar diferenças de textura superficial em relação à pintura original, mesmo quando aplicado com o mesmo produto, em função de variações nos métodos e parâmetros de aplicação, tais como tipo de equipamento, regulagem de pressão, diluição, condições ambientais e local de aplicação. Essas diferenças de textura influenciam diretamente a reflexão da luz sobre o revestimento, podendo resultar em percepções distintas de tonalidade.

- Adicionalmente, a exposição da pintura original ao intemperismo natural, composto pela ação combinada da radiação ultravioleta (UV), oxigênio e umidade atmosférica, promove alterações superficiais graduais no filme de tinta ao longo do tempo. Dessa forma, é esperado que exista diferença visual entre uma área recém-retocada e uma superfície já exposta às condições ambientais por períodos prolongados. Tal condição possui caráter estético e não compromete o desempenho anticorrosivo ou as propriedades de proteção do revestimento.

- Também devem ser consideradas possíveis influências de microclimas e macroclimas industriais, especialmente em ambientes com presença de contaminantes atmosféricos, como compostos sulfurados ( $H_2S$ ), dióxido de enxofre ( $SO_2$ ) e óxidos de nitrogênio ( $NO_x$ ), que podem interagir com determinados pigmentos, principalmente em tonalidades amarelas e alaranjadas, ocasionando alterações graduais de cor ao longo da exposição.

- Embora a pintura original e os retoques tenham sido realizados em ambiente abrigado, é natural que diferenças de tonalidade sejam percebidas inicialmente, em função das variações de textura superficial, condições de aplicação e, principalmente, do tempo de exposição distinto entre as áreas comparadas. A pintura original já esteve sujeita aos efeitos do intemperismo e do envelhecimento natural do revestimento, enquanto a área retocada apresenta características de um filme recém-aplicado. Com a continuidade da exposição ambiental, a tendência é que a diferença visual entre as áreas seja gradativamente reduzida ao longo do tempo.

- Cabe ressaltar que, durante a avaliação em campo, foi constatado que o cliente também havia realizado retoques anteriores utilizando tinta fornecida pela Lavic Tintas, pigmentada por sistema Mix Machine.

Diante das evidências obtidas durante a visita técnica, das aplicações comparativas realizadas e da ausência de indícios de não conformidade do produto, conclui-se que a divergência de tonalidade observada está relacionada às características inerentes ao processo de retoque, às diferenças de textura superficial e ao histórico de exposição da pintura, não sendo caracterizada como falha de fabricação do revestimento.

Observação: Durante a visita, o cliente informou que optou por solicitar um volume adicional à Lavic Tintas, relatando que o produto pigmentado por sistema Mix Machine não apresentava a mesma percepção de divergência de tonalidade observada na condição registrada na Imagem 01. Tal percepção, entretanto, não altera as conclusões técnicas desta avaliação, uma vez que as análises realizadas em campo não evidenciaram desvios de qualidade ou não conformidades relacionadas ao produto avaliado.

Imagem 01 e 02: Registro fotográfico divergência reclamada pelo cliente.
