# RELATÓRIO DE ASSISTÊNCIA TÉCNICA SIMPLIFICADO

Relatório nº: **ECJ 0034/26**

Avaliar procedência da divergência no produto PU DF ACRILICO VEMELHO (RHR002131106.60 LOTE: 2.274.786)

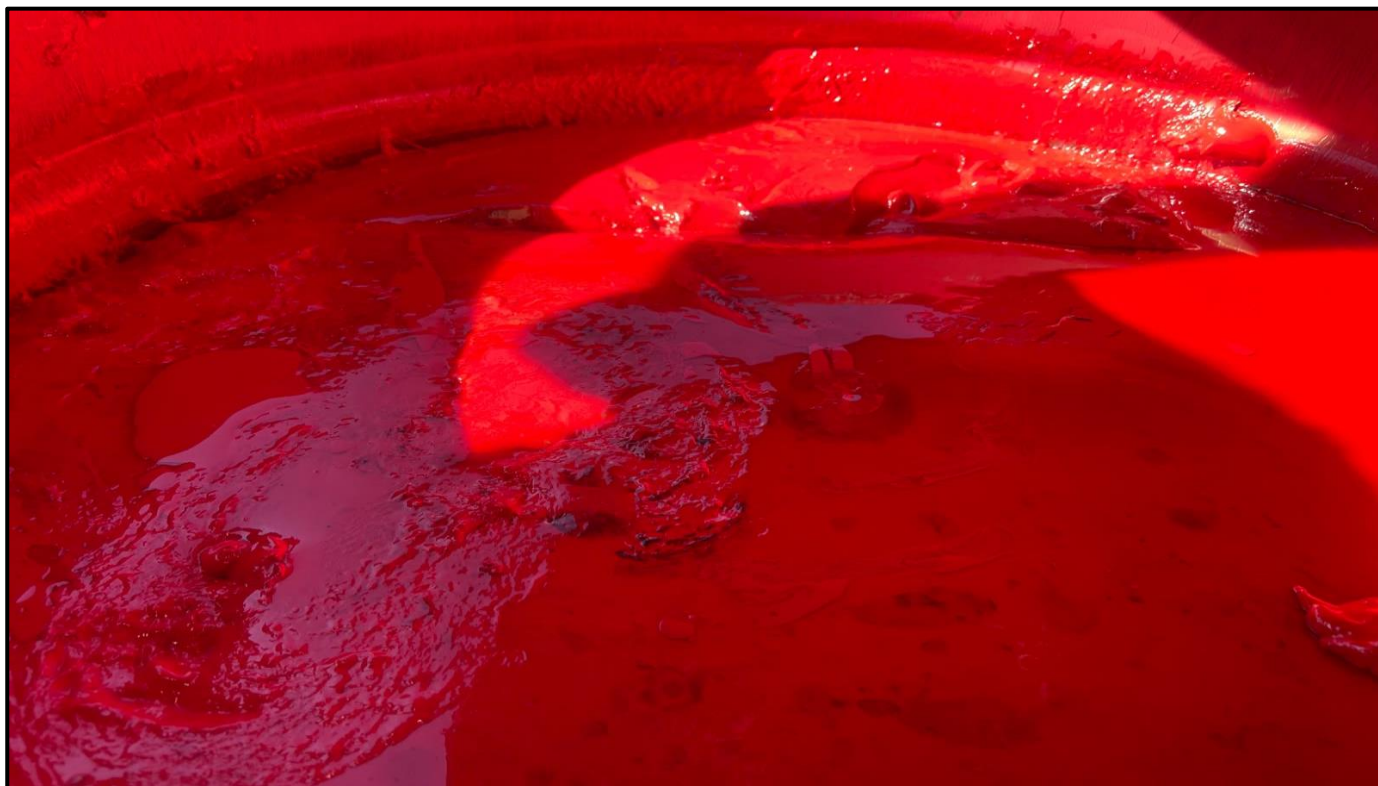
Após análise visual realizada em campo, foi constatada a procedência da reclamação. O produto apresentou indícios de alteração reológica, evidenciada pela presença de pontos de gel. Como ação imediata, foi orientada a segregação do tambor para evitar sua utilização, sendo iniciadas as tratativas de devolução e substituição do material.

Imagens 01 e 02: Registro fotográfico divergência analisada.
