# RELATÓRIO DE ASSISTÊNCIA TÉCNICA

| Relatório nº: ECJ 0035/26 | Data abertura: 11/06/2026 | | | | |

| Cliente: FERCAR METALURGICA LTDA | Aplicadora: | | |

| Superfície | | |
|---|---|---|
| Produto / Descrição: AZUL TEXTURIZADO CURA RAPIDA | | |

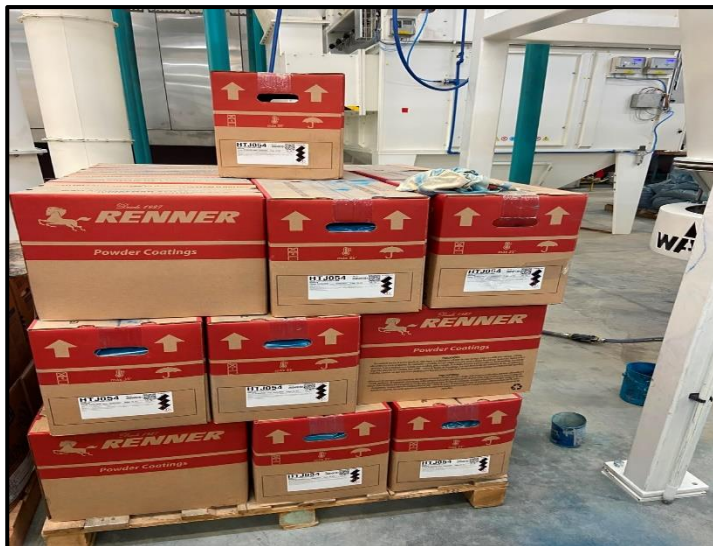
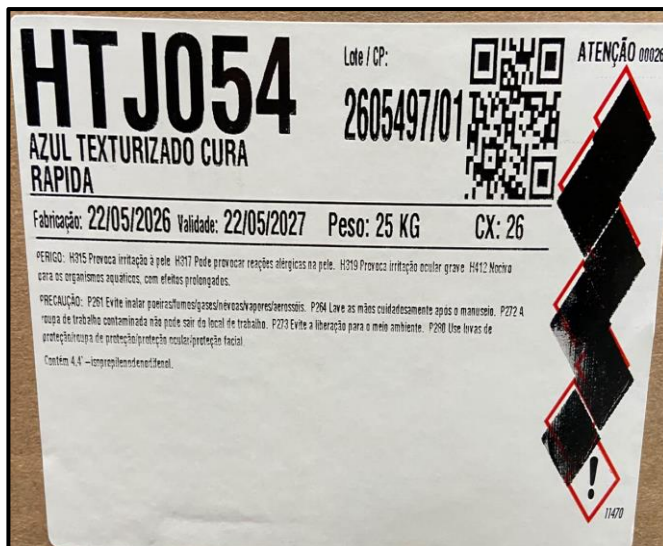
Imagens 01 e 02: Registro fotográfico produto utilizado.

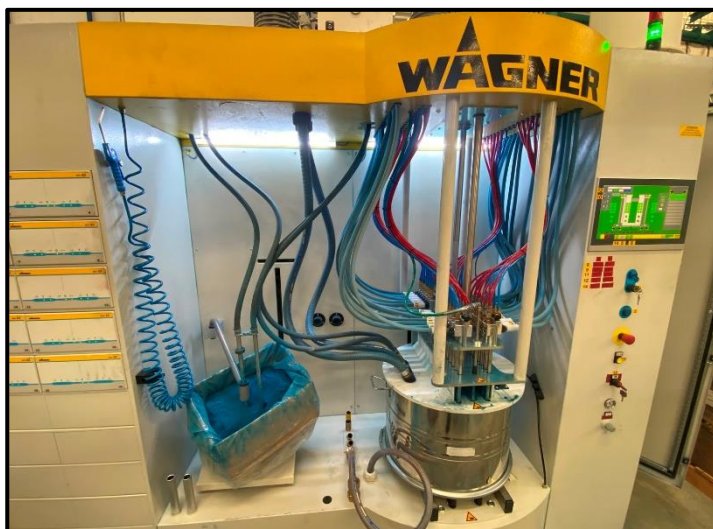
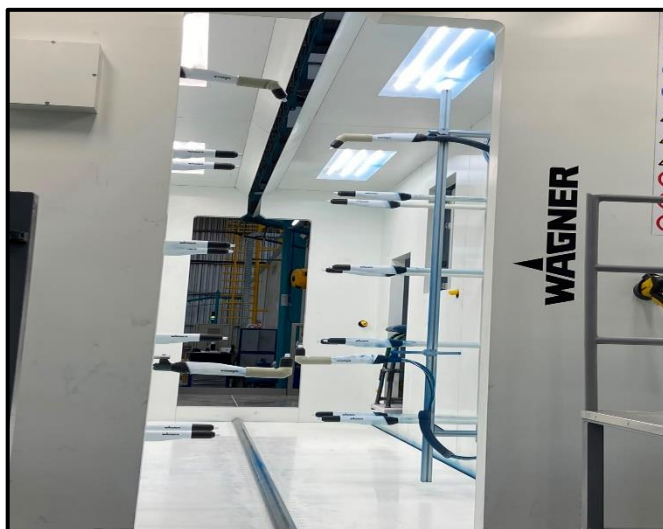
No decorrer do processo, foi identificada uma oscilação no sistema automático de sucção (pescador) responsável pela transferência do produto para o fluidizador, tornando necessária a alimentação manual do equipamento para continuidade da operação. Após intervenções e ajustes realizados pela equipe responsável, o sistema voltou a operar em modo automático, entretanto, observou-se uma capacidade de alimentação inferior à esperada, indicando uma possível divergência relacionada ao equipamento, sem evidências de associação com o desempenho do produto.

Imagens 03 e 04: Registro fotográfico sistema de pintura automático.

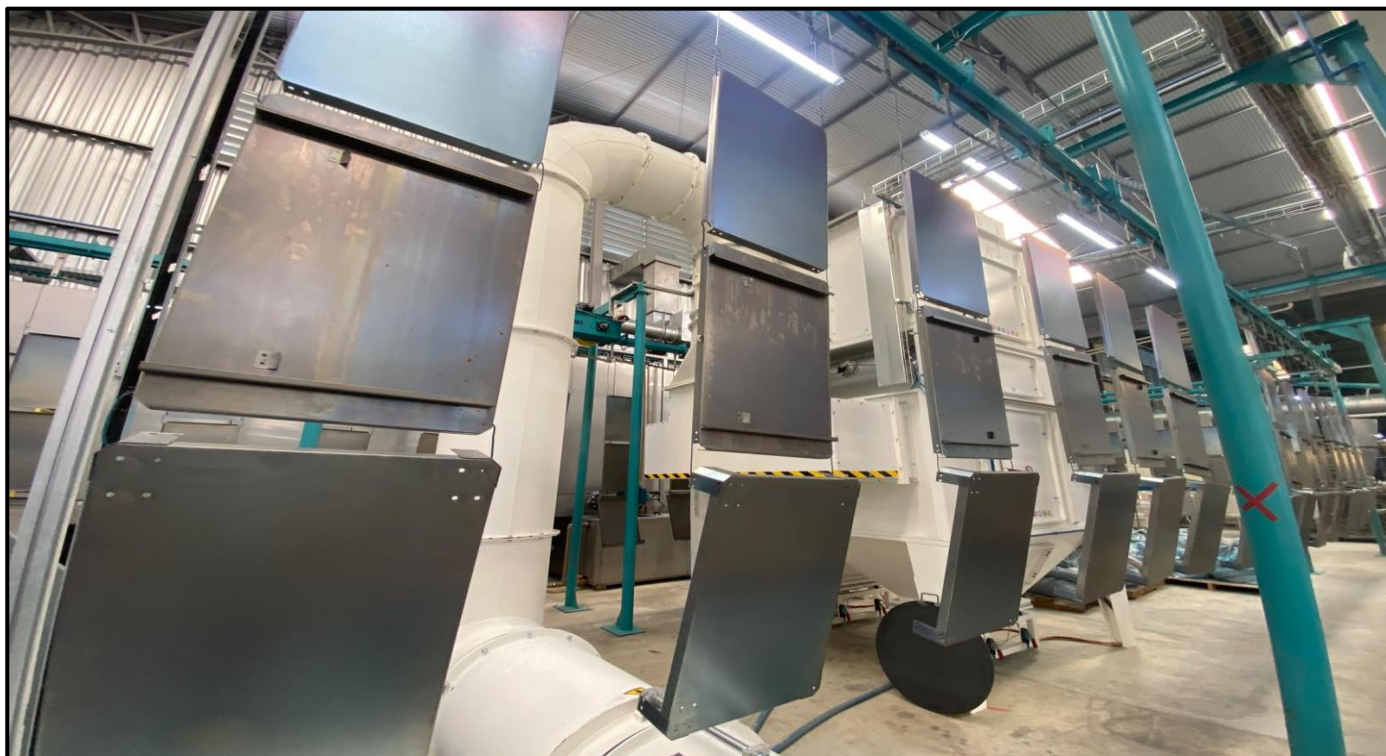
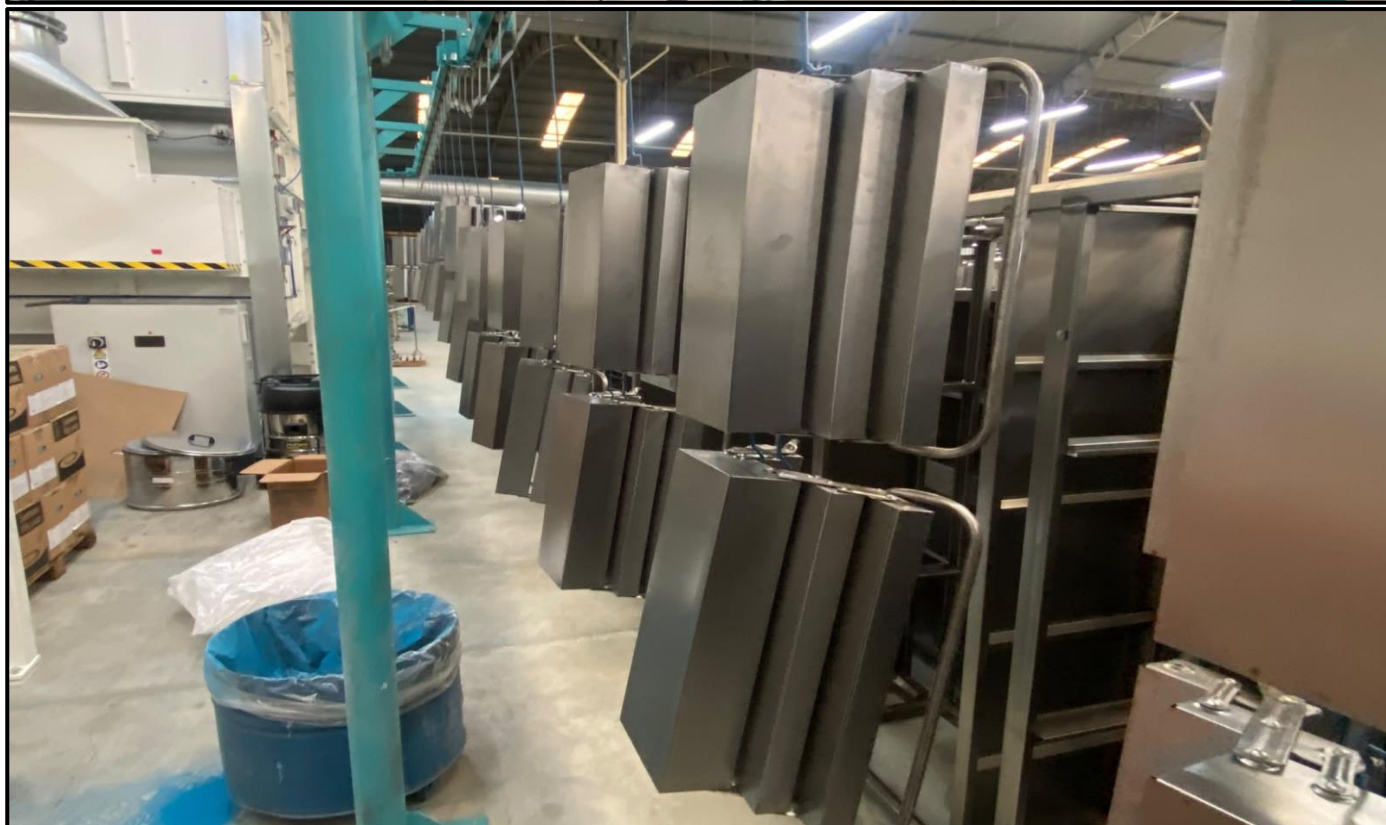
Imagens 05 e 06: Registro fotográfico peças submetidas ao preparo de superfície (Fosfatização).

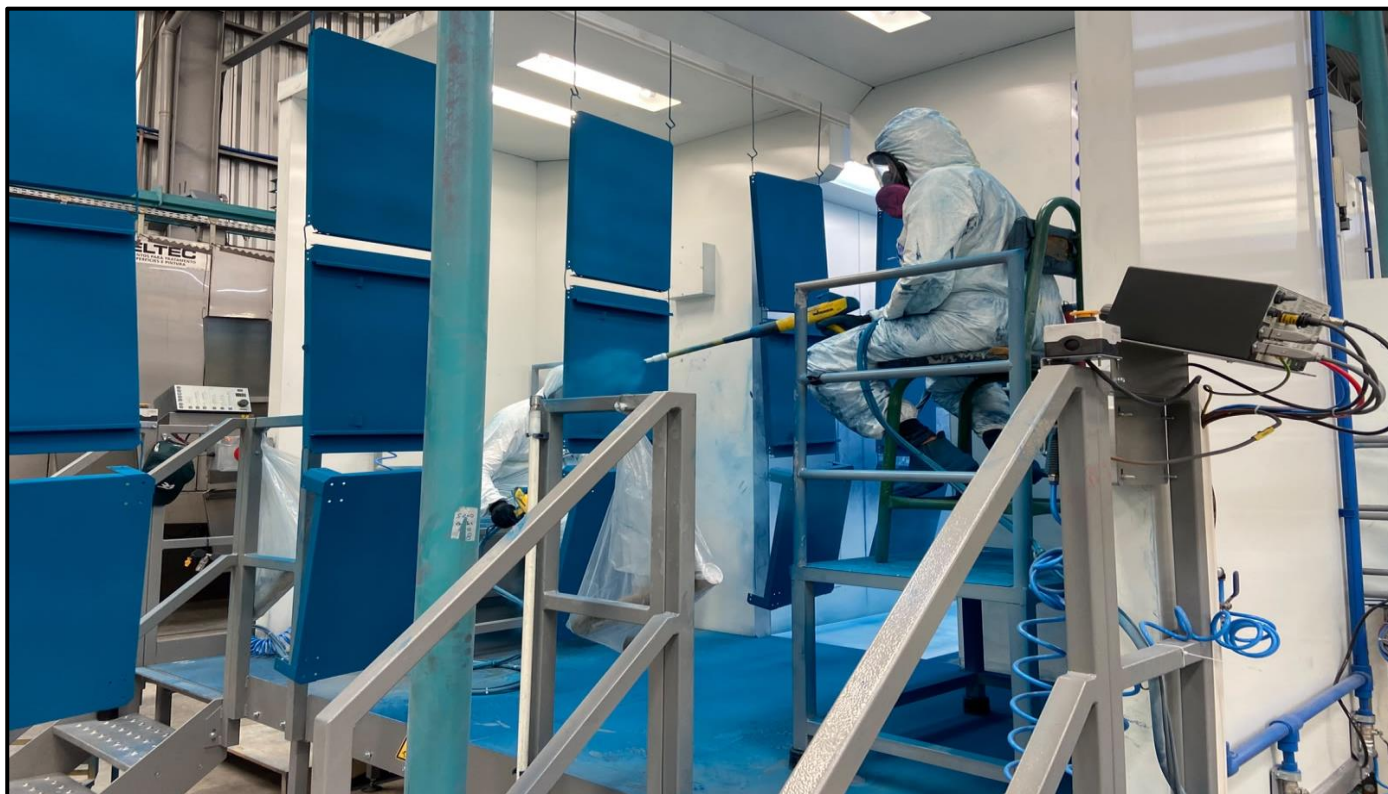
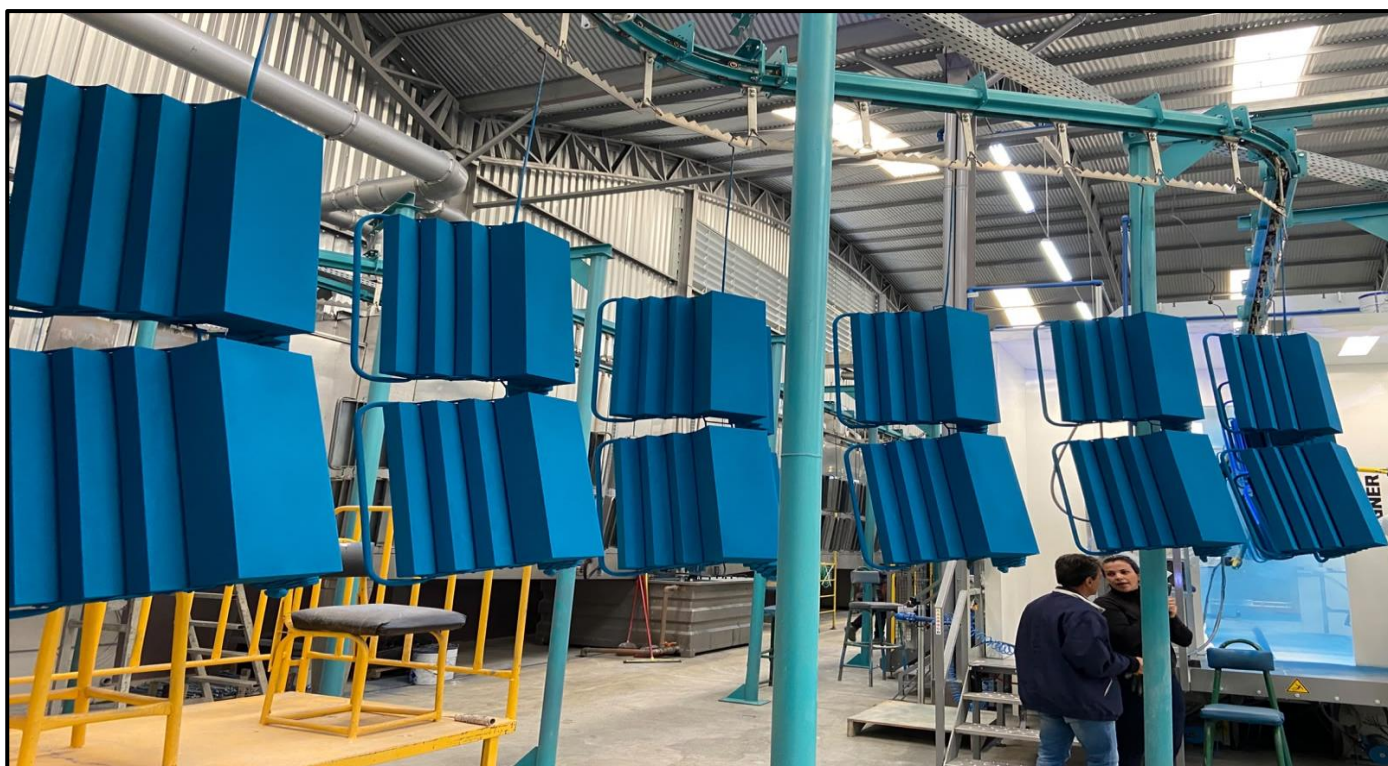
Durante o acompanhamento, verificou-se que o produto apresentou excelente desempenho de aplicação, destacando-se pela adequada deposição em regiões de cantos, uniformidade de textura e cura conforme os parâmetros especificados.

Imagens 07 e 08: Registro fotográfico processo de pintura.

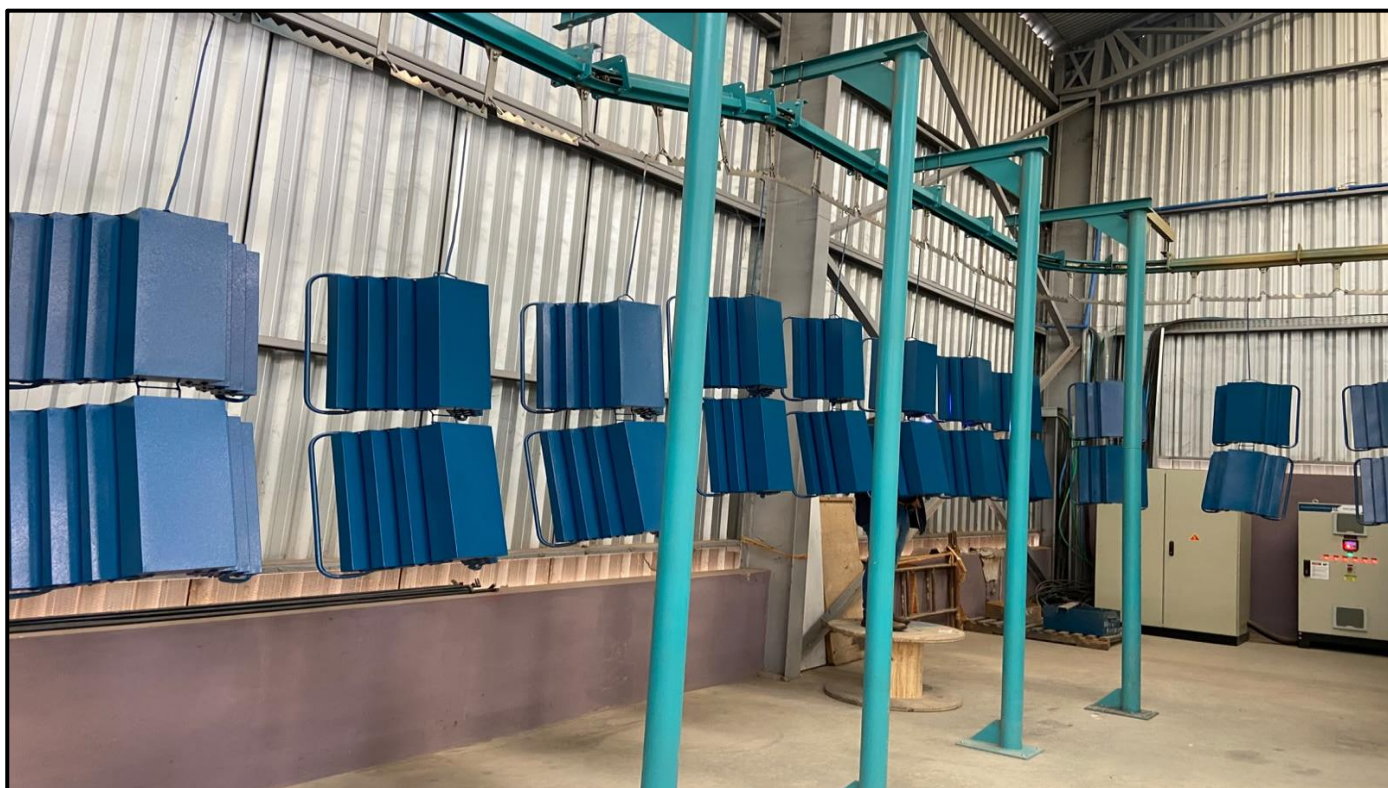
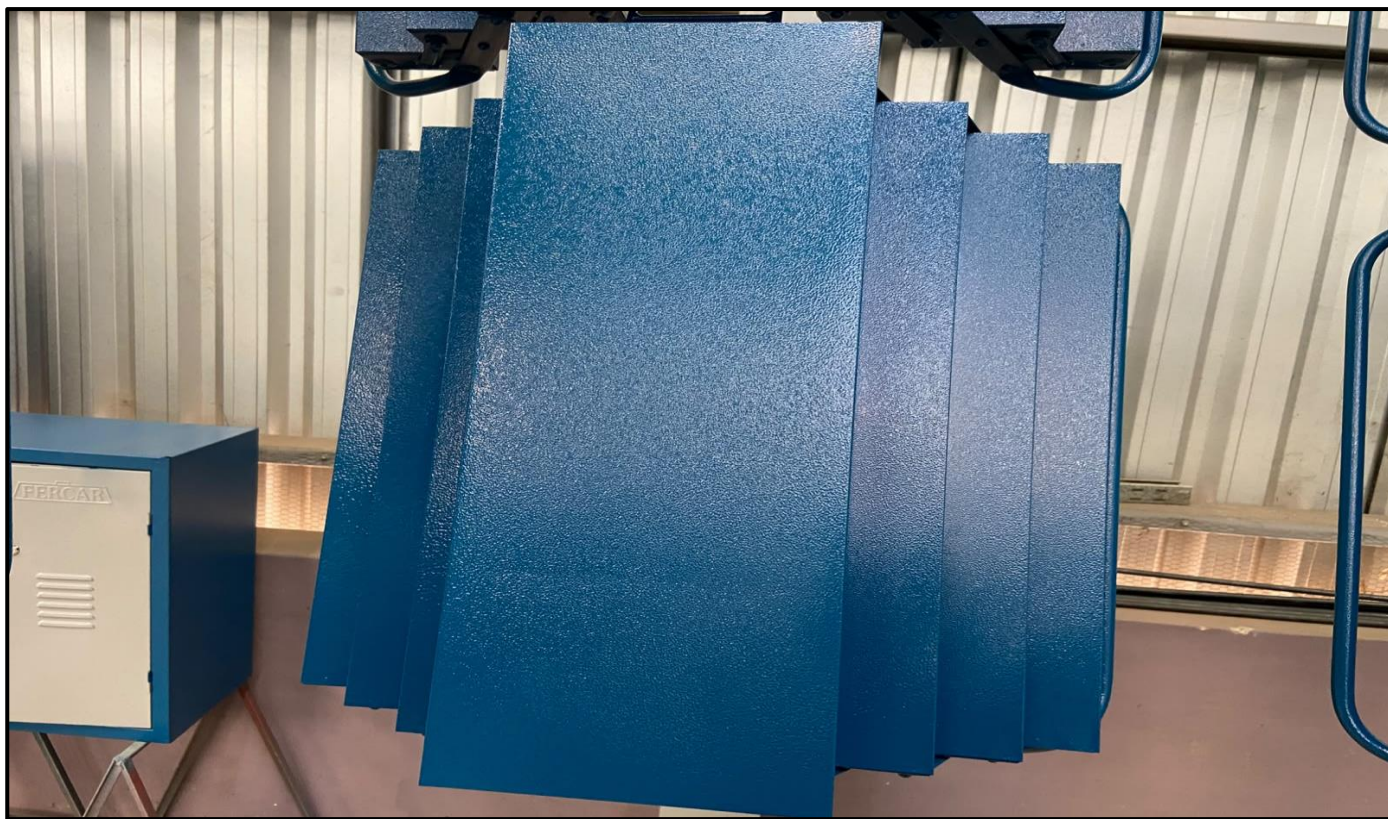
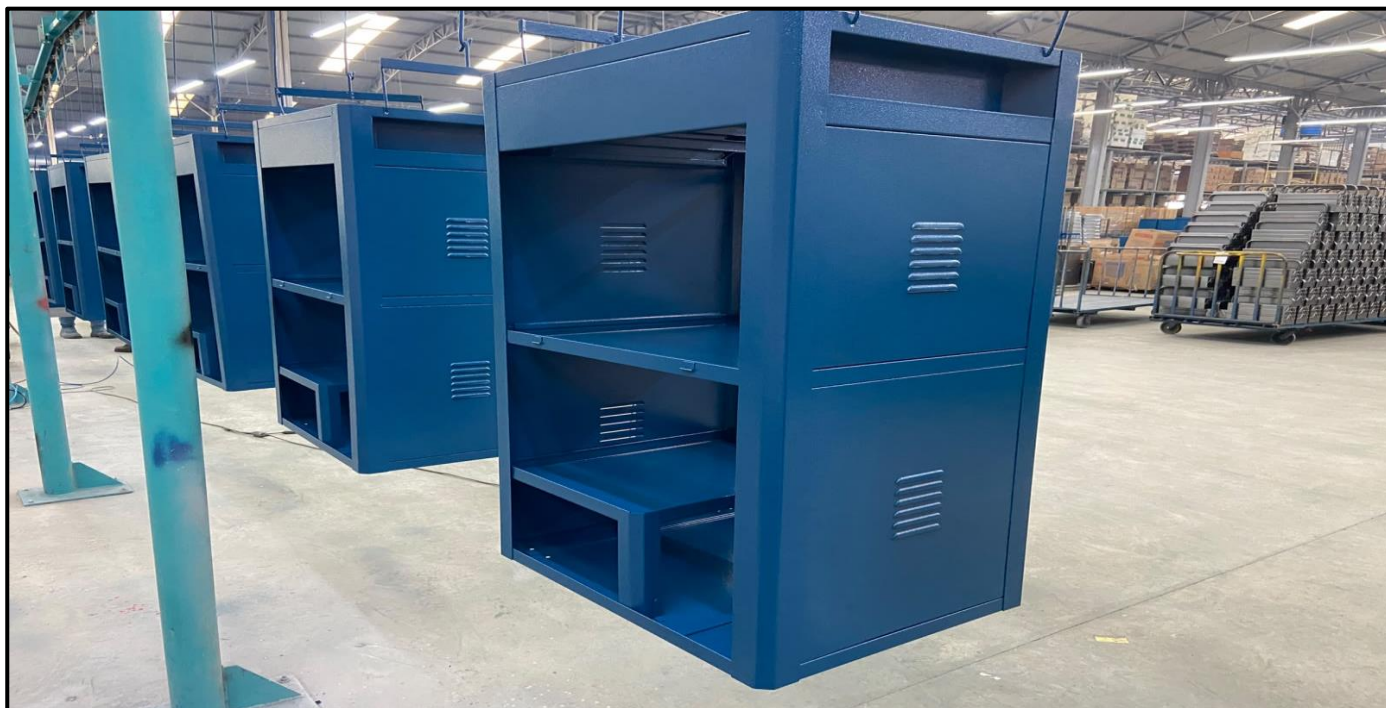
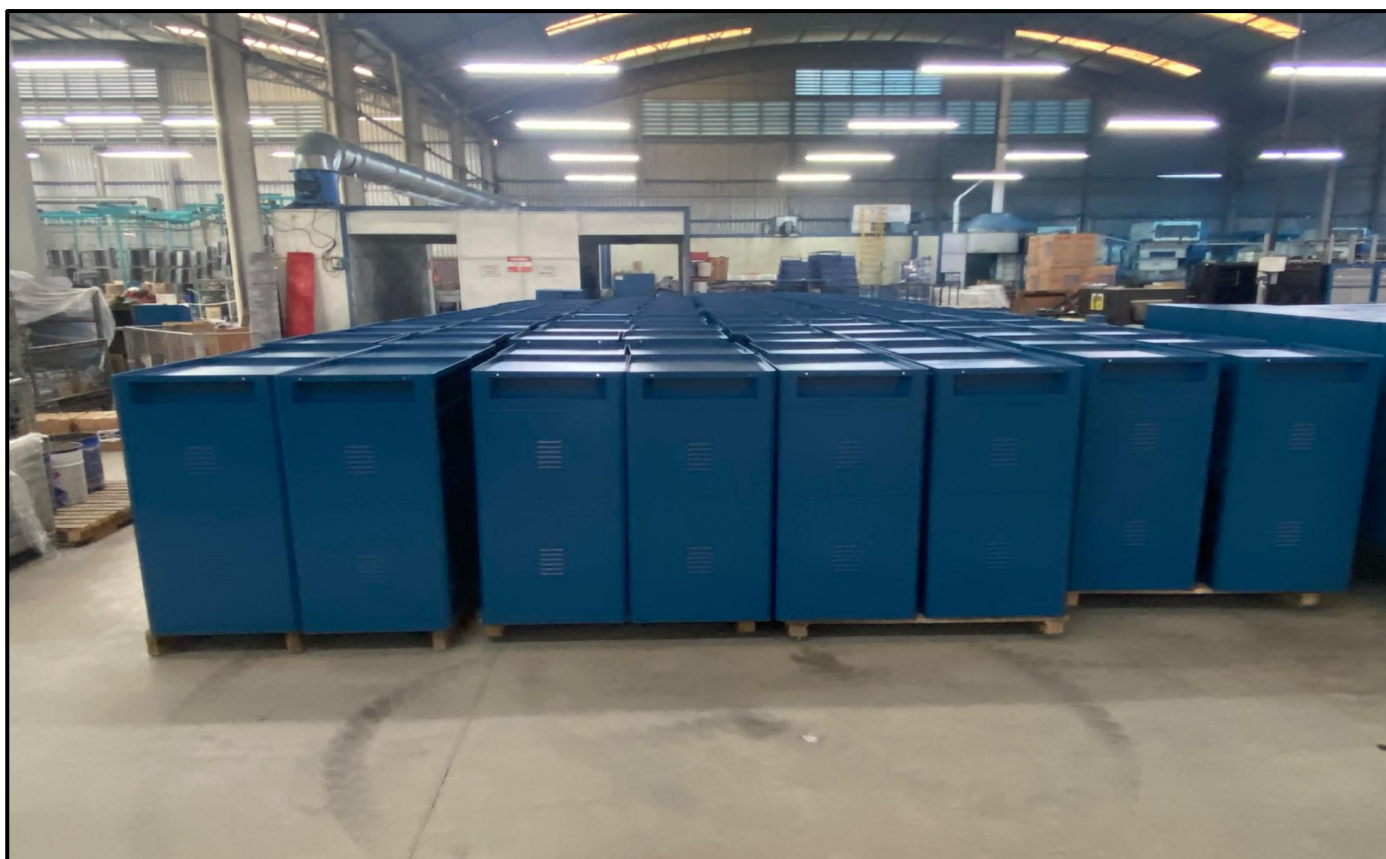
Imagens 09, 10, 11 e 12: Registro fotográfico revestimento curado.
