**RELATÓRIO DE ASSISTÊNCIA TÉCNICA**

| Relatório nº: ECJ 0036/26 | Data abertura: 29/06/2026 |

| Cliente: NB MÁQUINAS – Itapira, SP | Aplicadora: O mesmo |

Realizar avaliação técnica da ocorrência de repelência observada após a aplicação do produto PU DF ACRILICO em sistema wet-on-wet sobre primer epóxi HS QD.

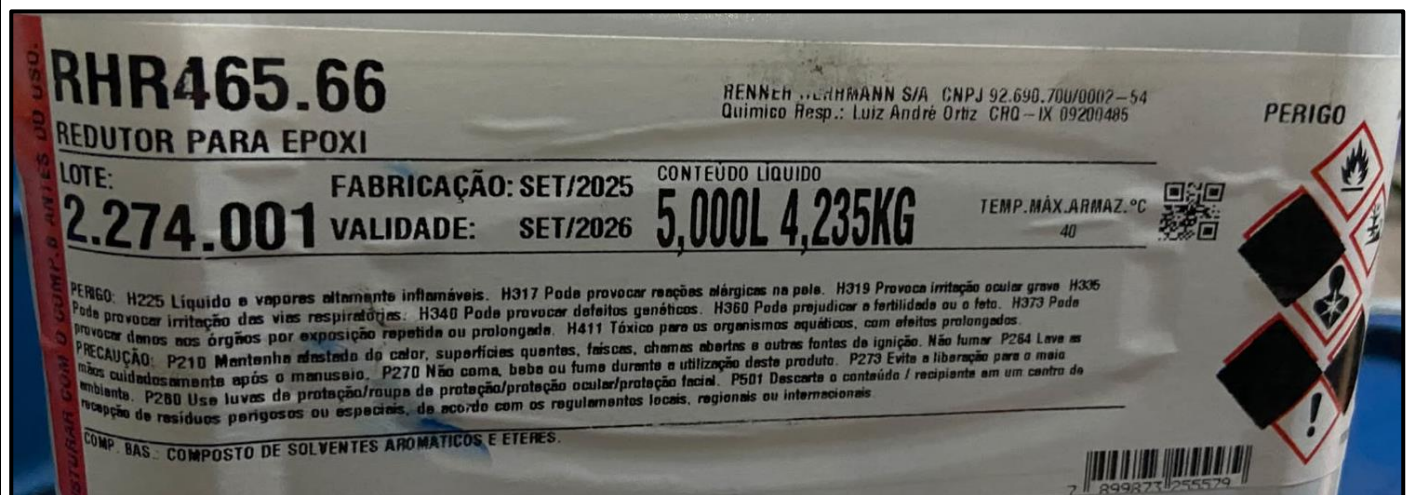
Registro fotográfico primer utilizado.

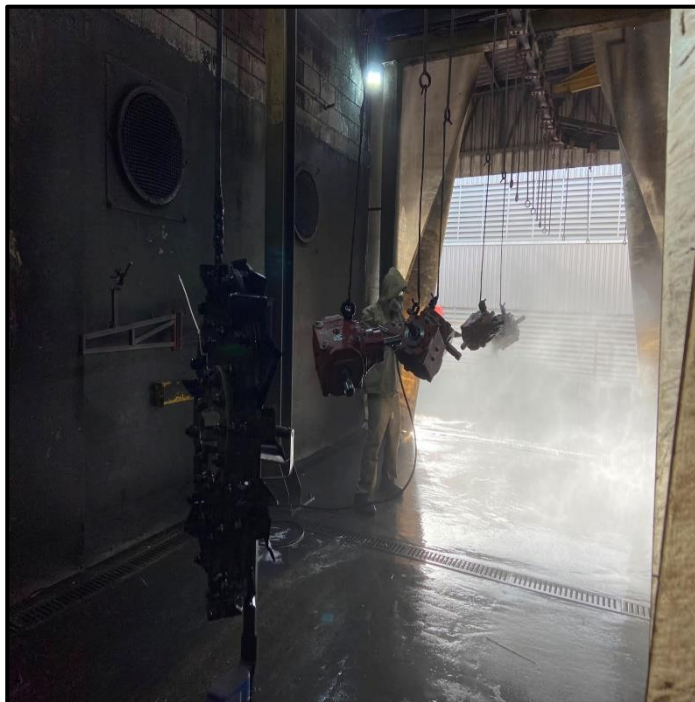
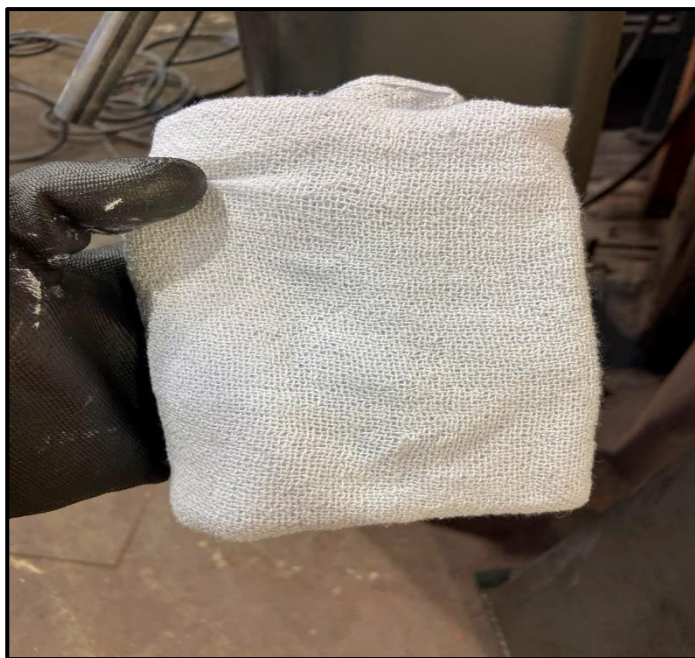
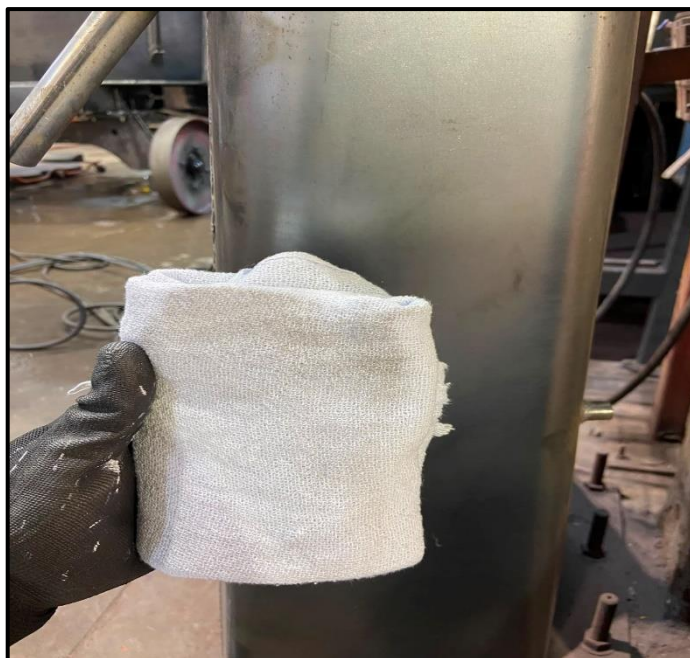
Registro fotográfico tratamento de superfície.

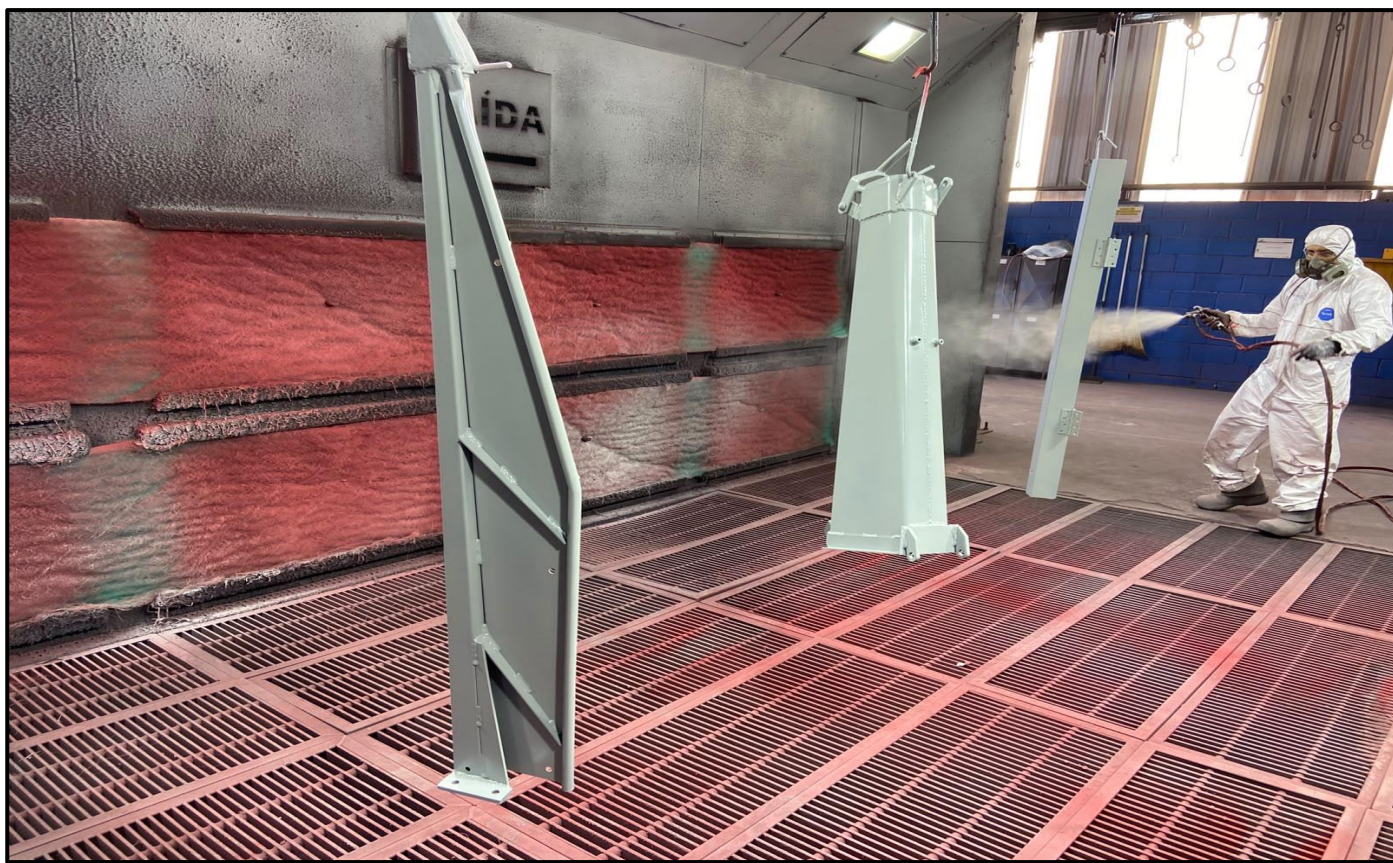
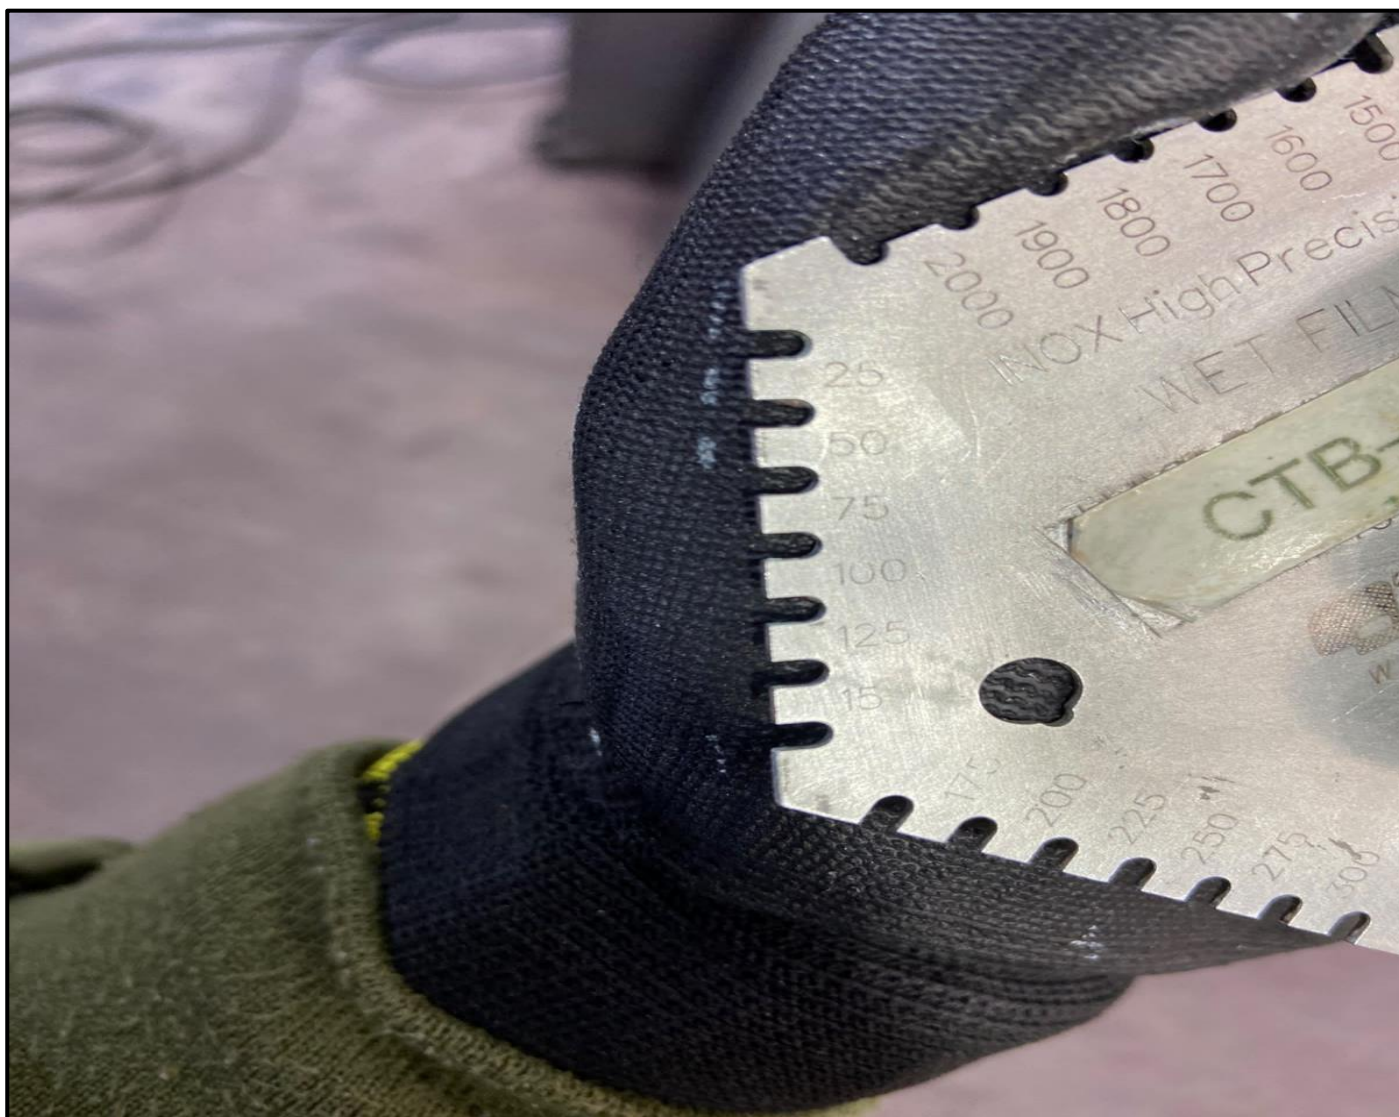
Registro fotográfico aplicação do PRIMER EPÓXI HS QD (EPU50µm).

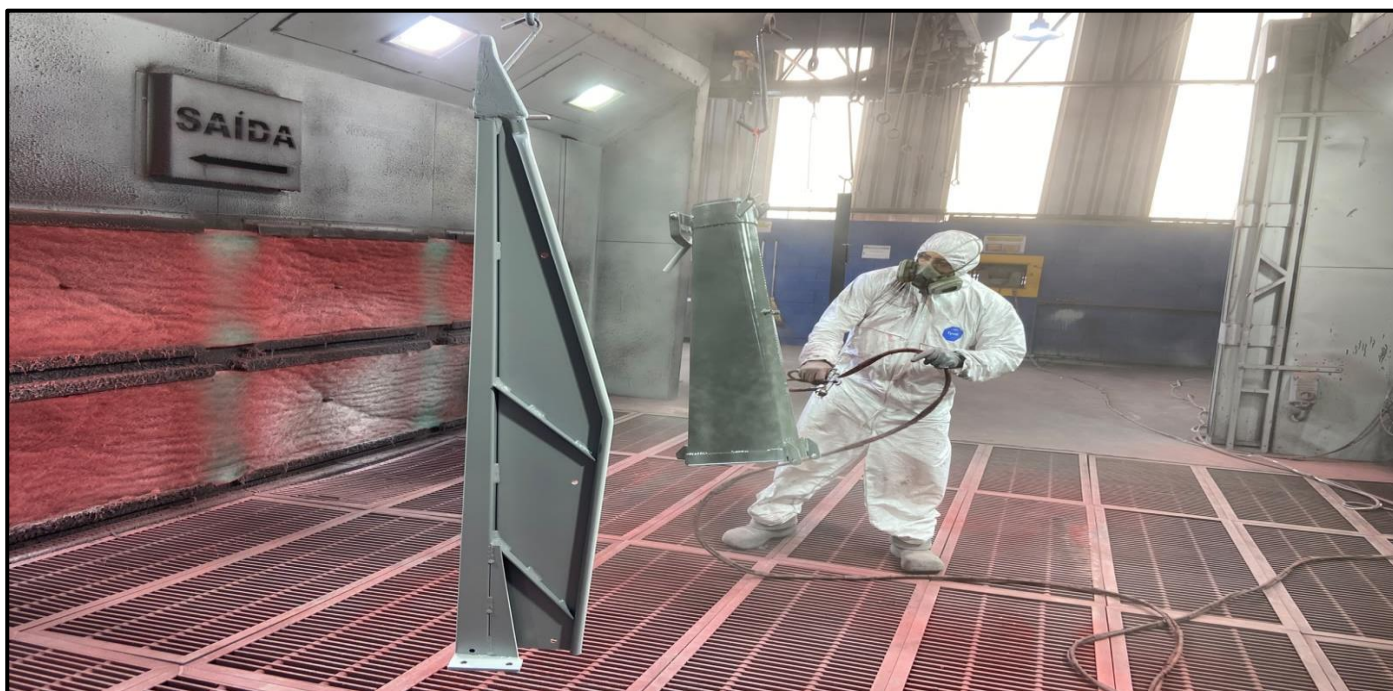
Registro fotográfico aplicação do PU, após 08 minutos.

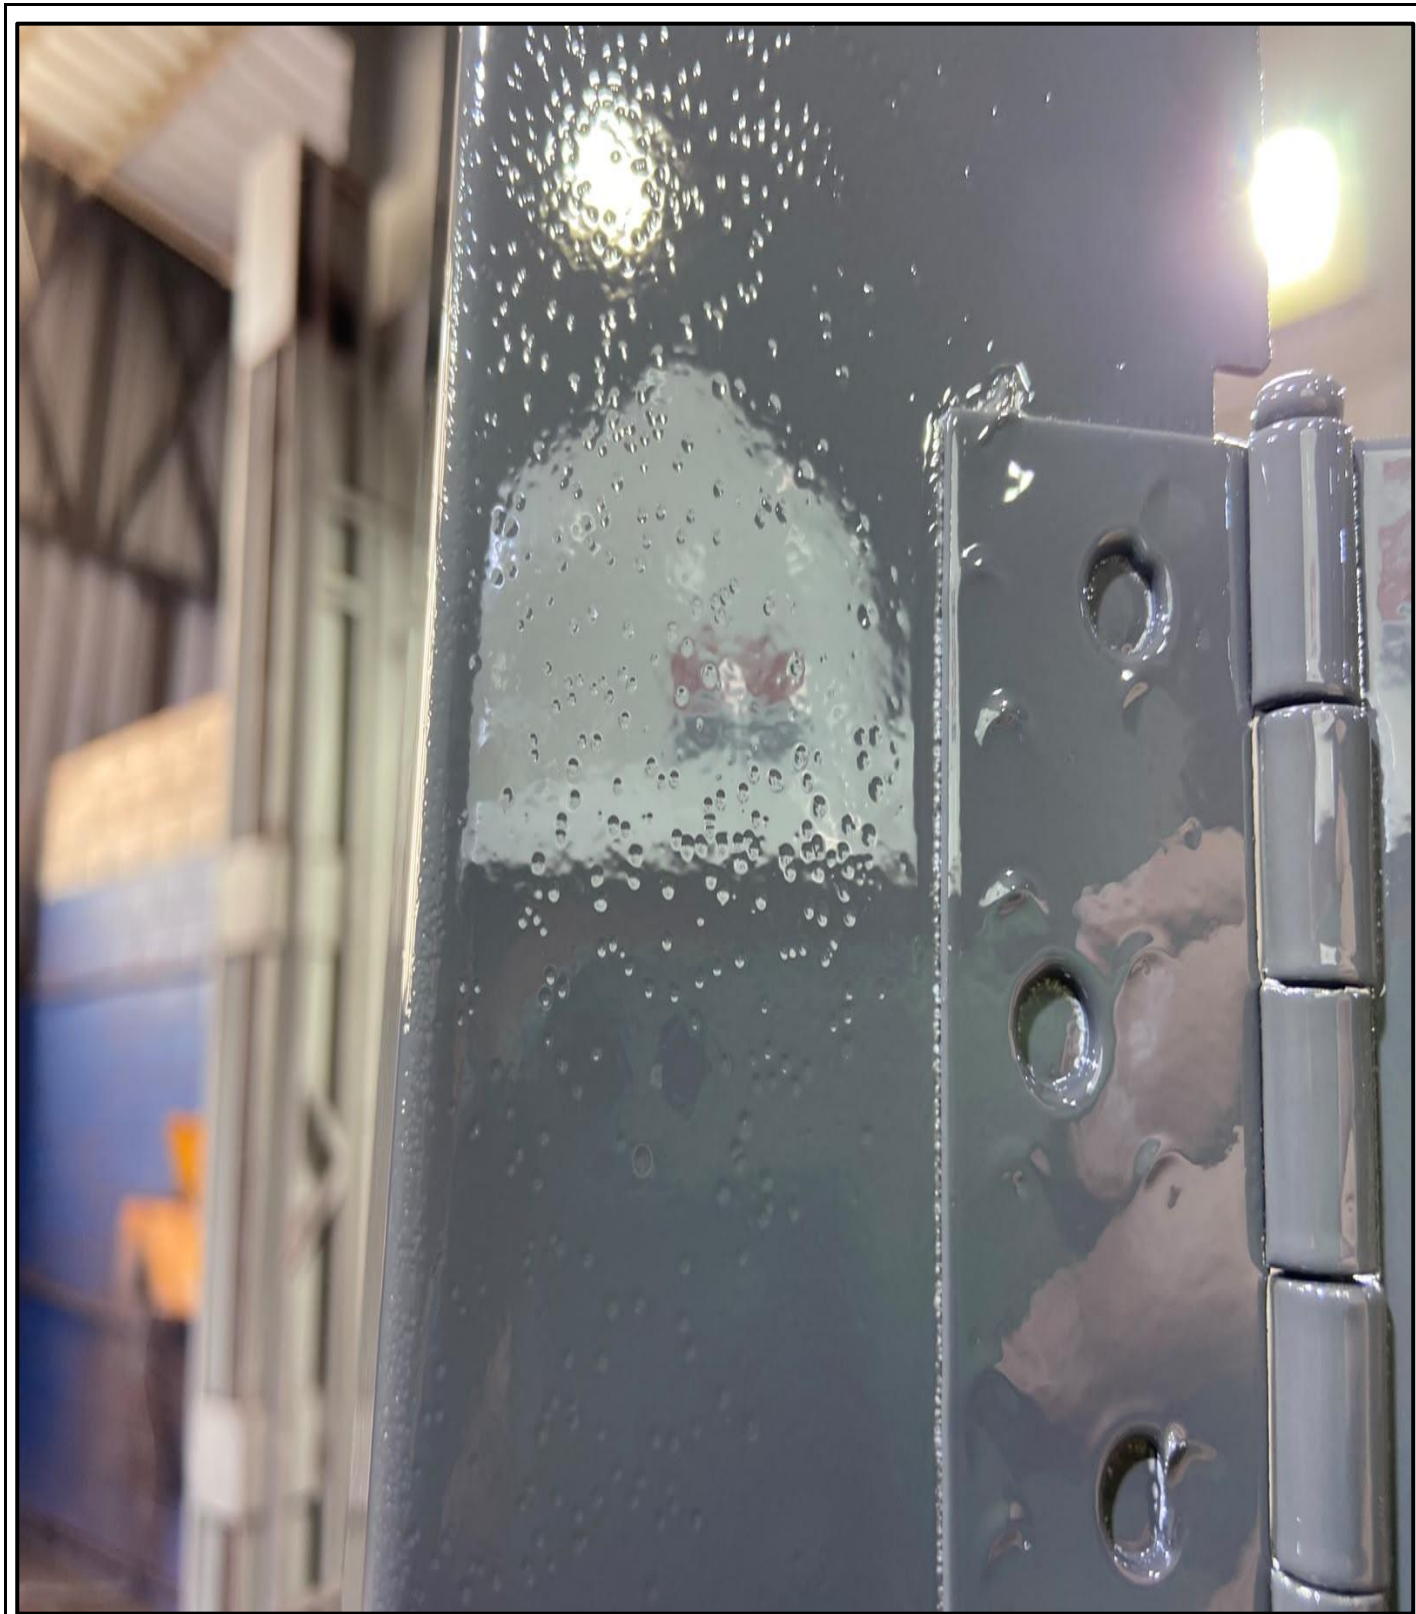
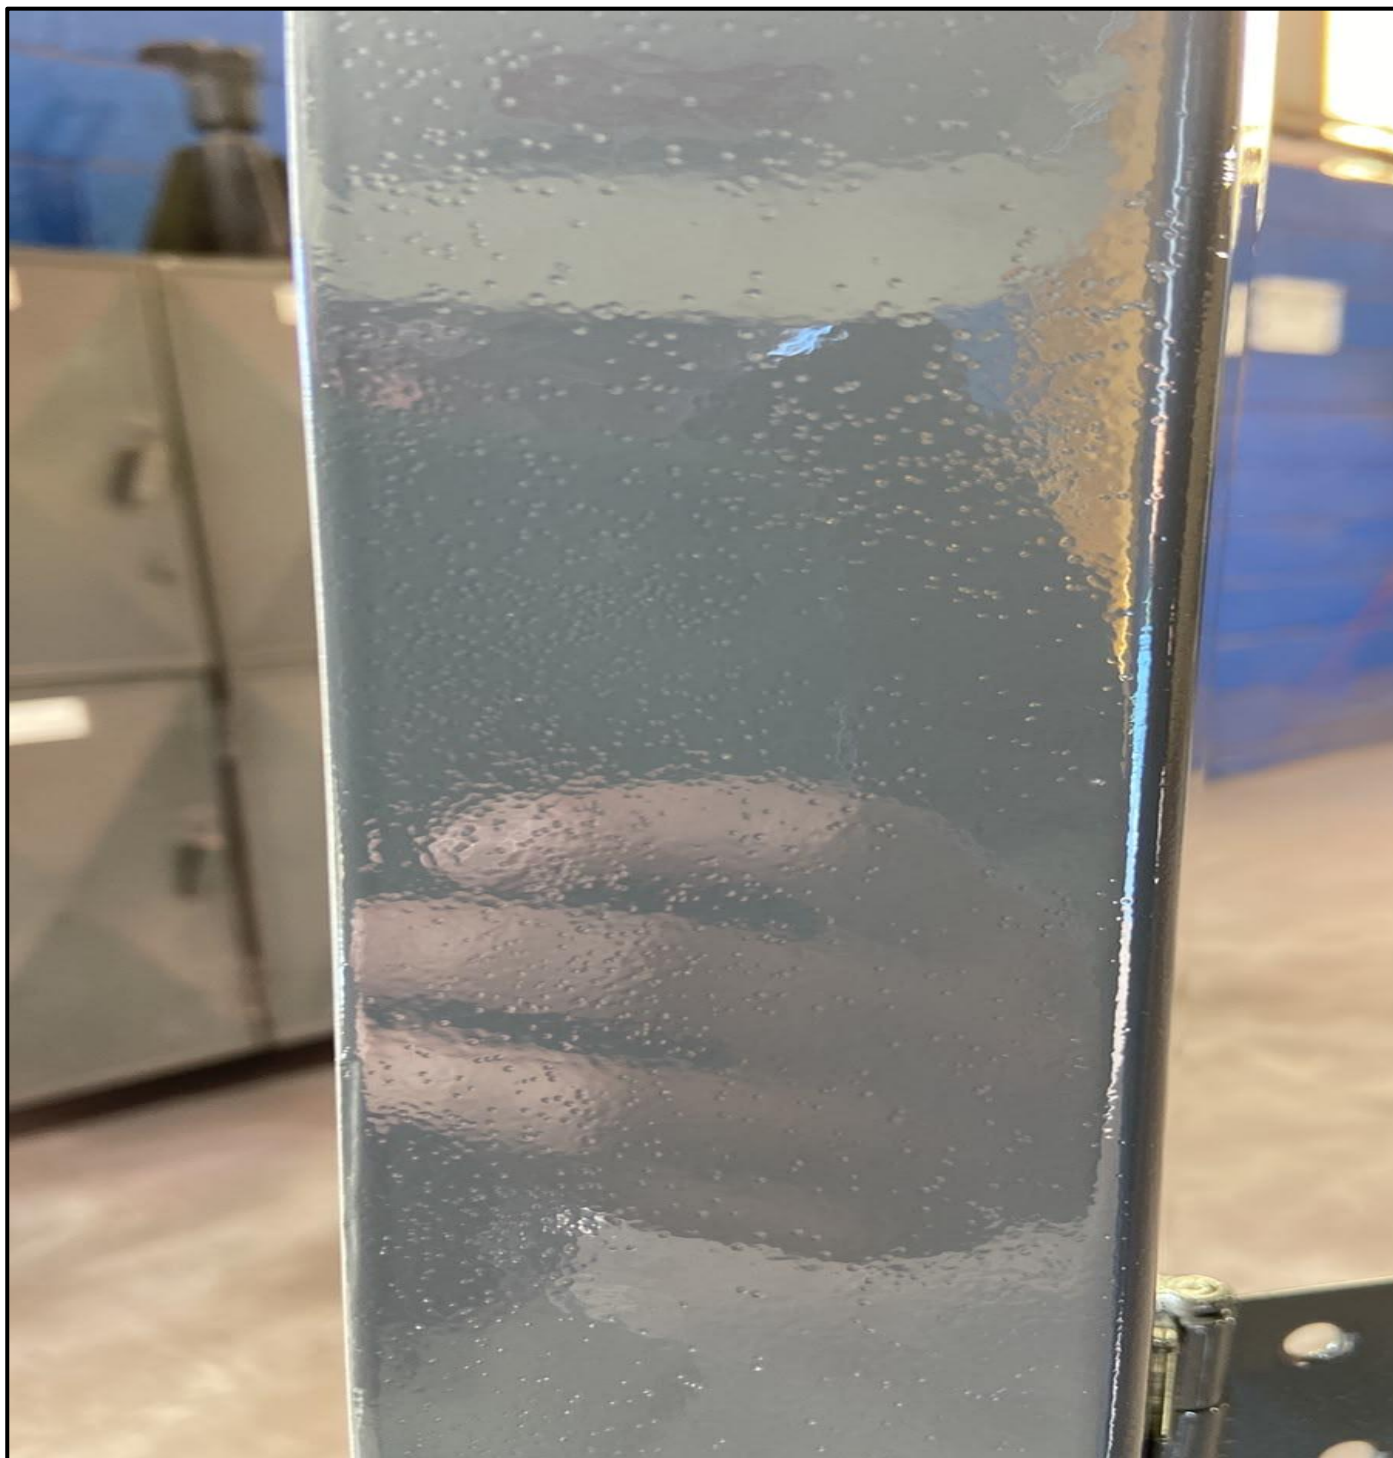
Na sequência, foi acompanhada a pintura de três peças na cor cinza escuro, mantendo-se o mesmo sistema de aplicação, os mesmos parâmetros operacionais e o mesmo intervalo entre demãos. Entretanto, durante a aplicação do acabamento, foi constatada a ocorrência de repelência superficial (cratera/"olho de peixe"), caracterizada pela formação de descontinuidades no filme de tinta.

Com base nas evidências obtidas durante a visita técnica, conclui-se preliminarmente que a preparação de superfície, de forma isolada, não se apresenta como a causa primária da não conformidade, uma vez que o defeito não se manifestou na aplicação direta do acabamento e voltou a ocorrer quando aplicado o sistema completo de pintura, sendo observado exclusivamente nas peças pintadas na cor cinza escuro.

Os resultados indicam a necessidade de aprofundamento da investigação, direcionando a análise para possíveis variáveis relacionadas à interação entre as camadas do sistema de pintura, contaminação cruzada durante a troca de cor, condições específicas de aplicação ou características inerentes ao acabamento na tonalidade cinza escuro, a fim de determinar a causa raiz e definir as ações corretivas adequadas.

Registro fotográfico evidência do defeito apresentado após aplicação do acabamento sobre primer (wet on wet).

Solicitamos que seja realizado avaliações da contra amostra do lote envolvido simulando das condições de aplicação do sistema de pintura, visando verificar o desempenho dos produtos e identificar possíveis fatores relacionados à ocorrência observada.

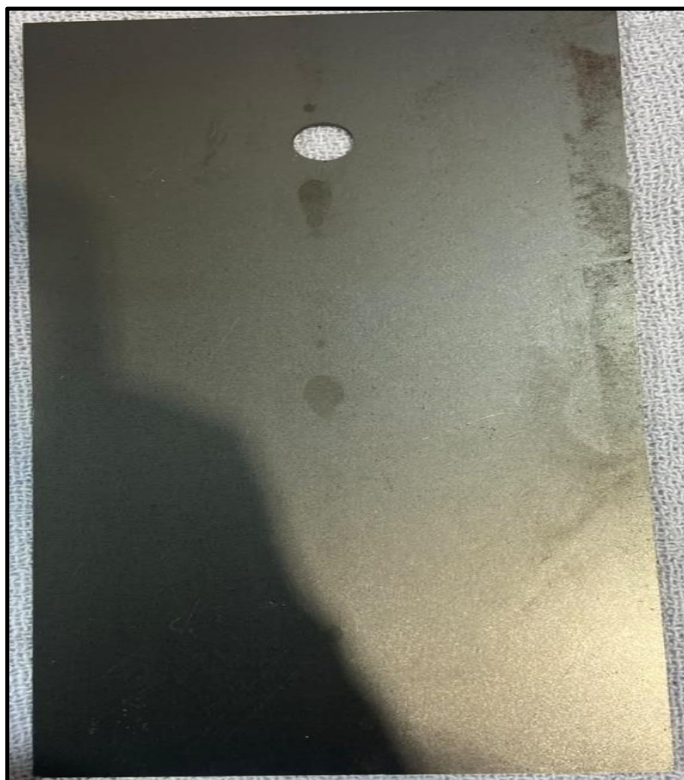
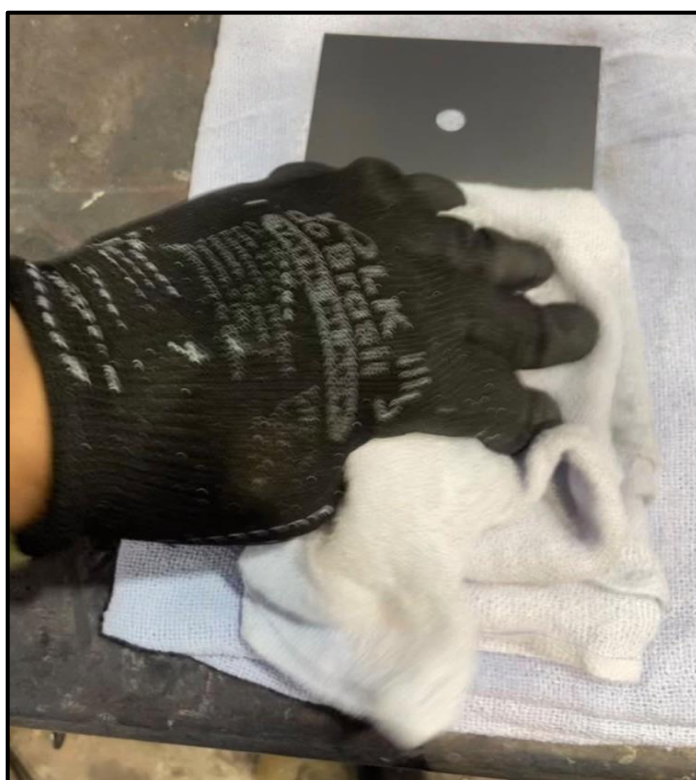
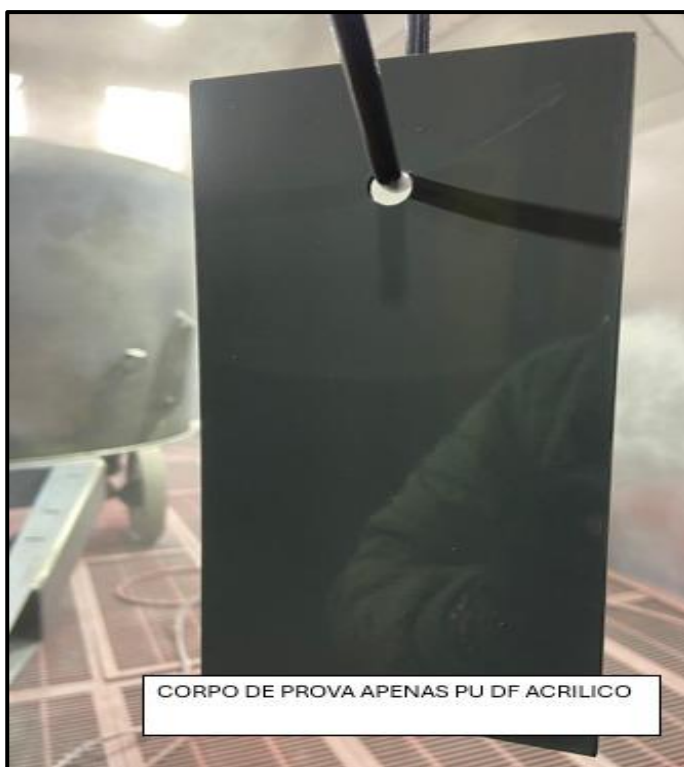
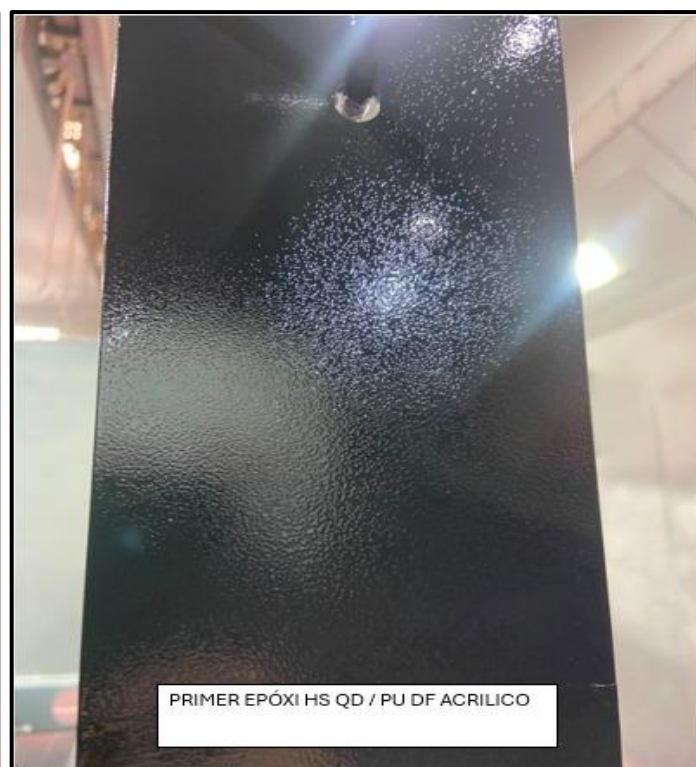
- **Teste 1:** realização de limpeza manual da superfície seguida da aplicação direta do acabamento PU DF Acrílico, sem utilização de primer. Nesta condição, não foi observada a ocorrência de repelência superficial.
- **Teste 2:** reprodução integral do sistema de pintura, contemplando a aplicação de primer e acabamento. Nesta condição, a ocorrência de repelência superficial foi novamente constatada.

Registro fotografico limpeza manual em corpos de prova.

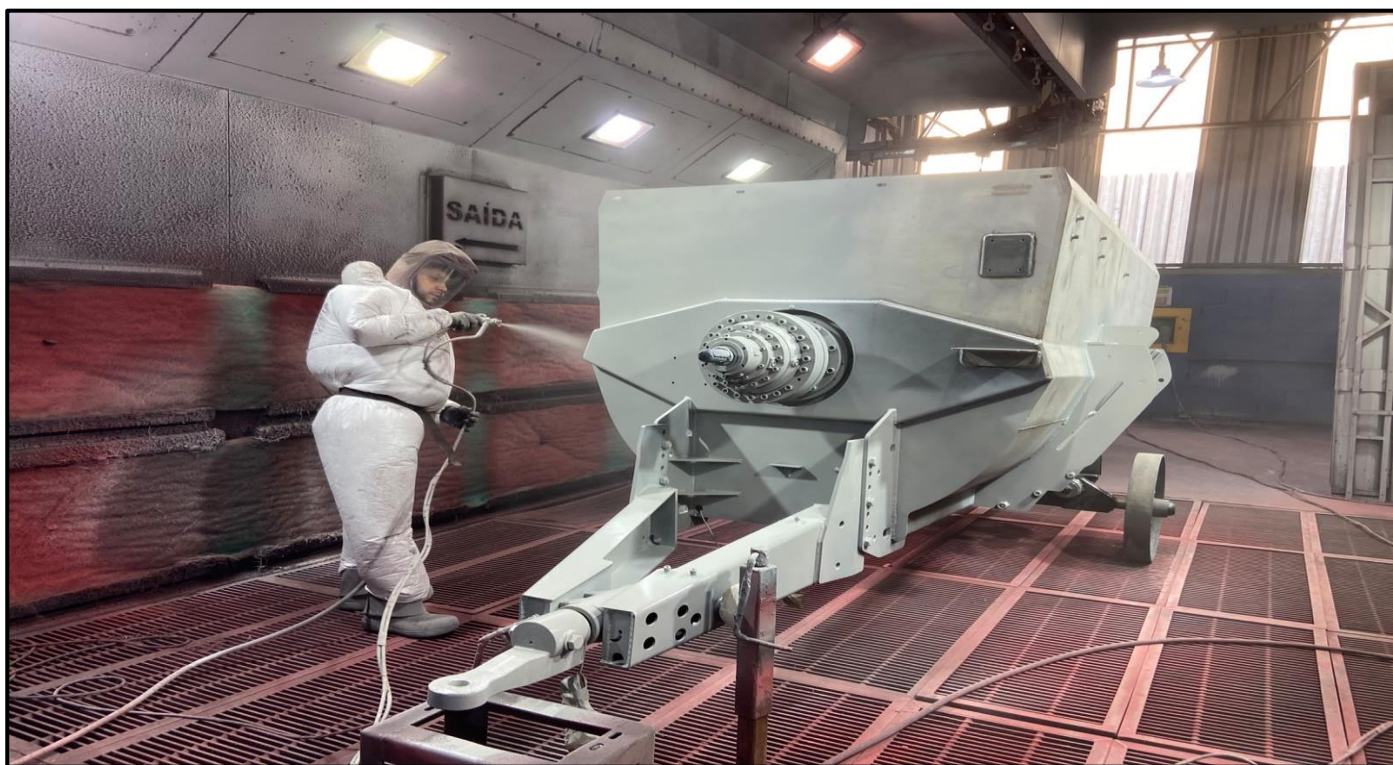
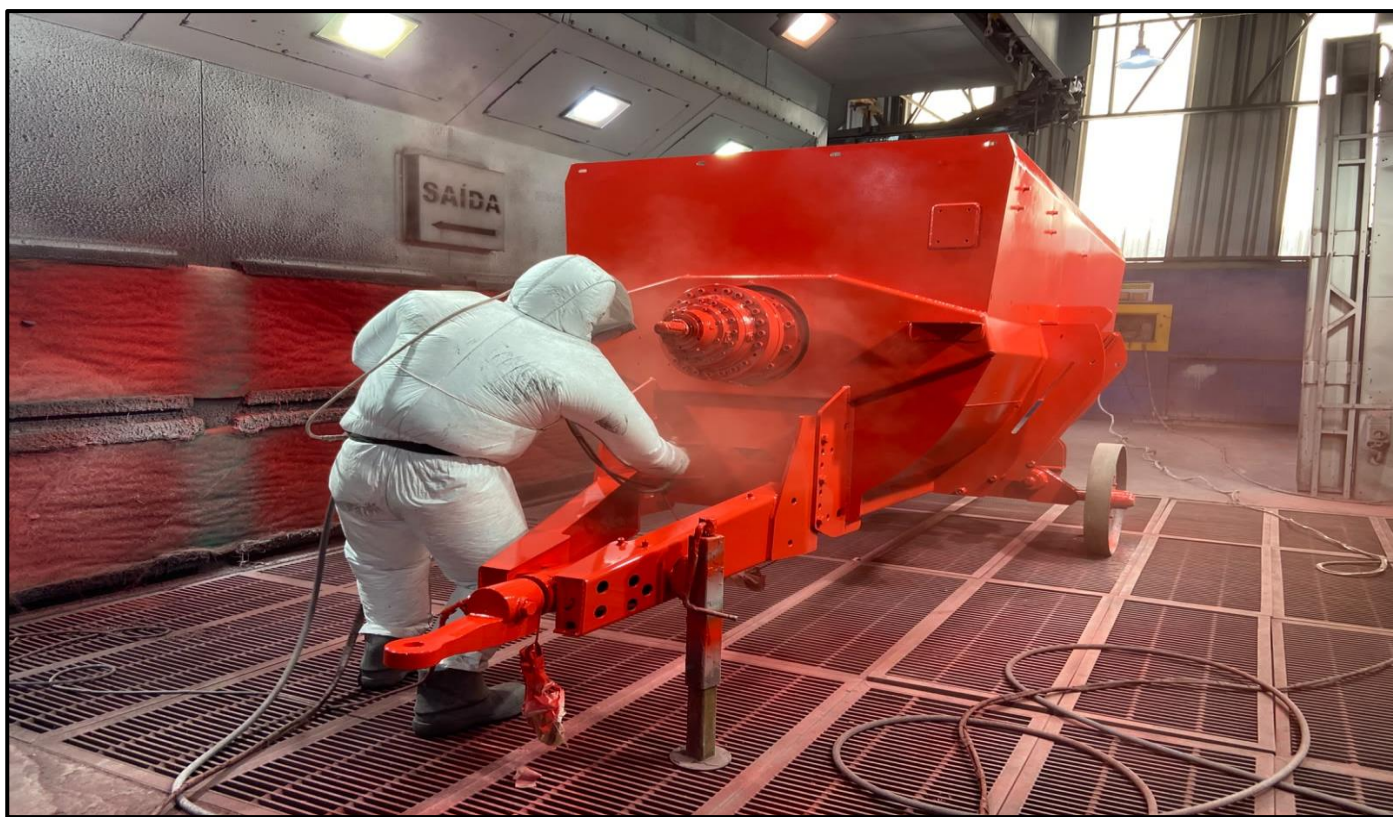
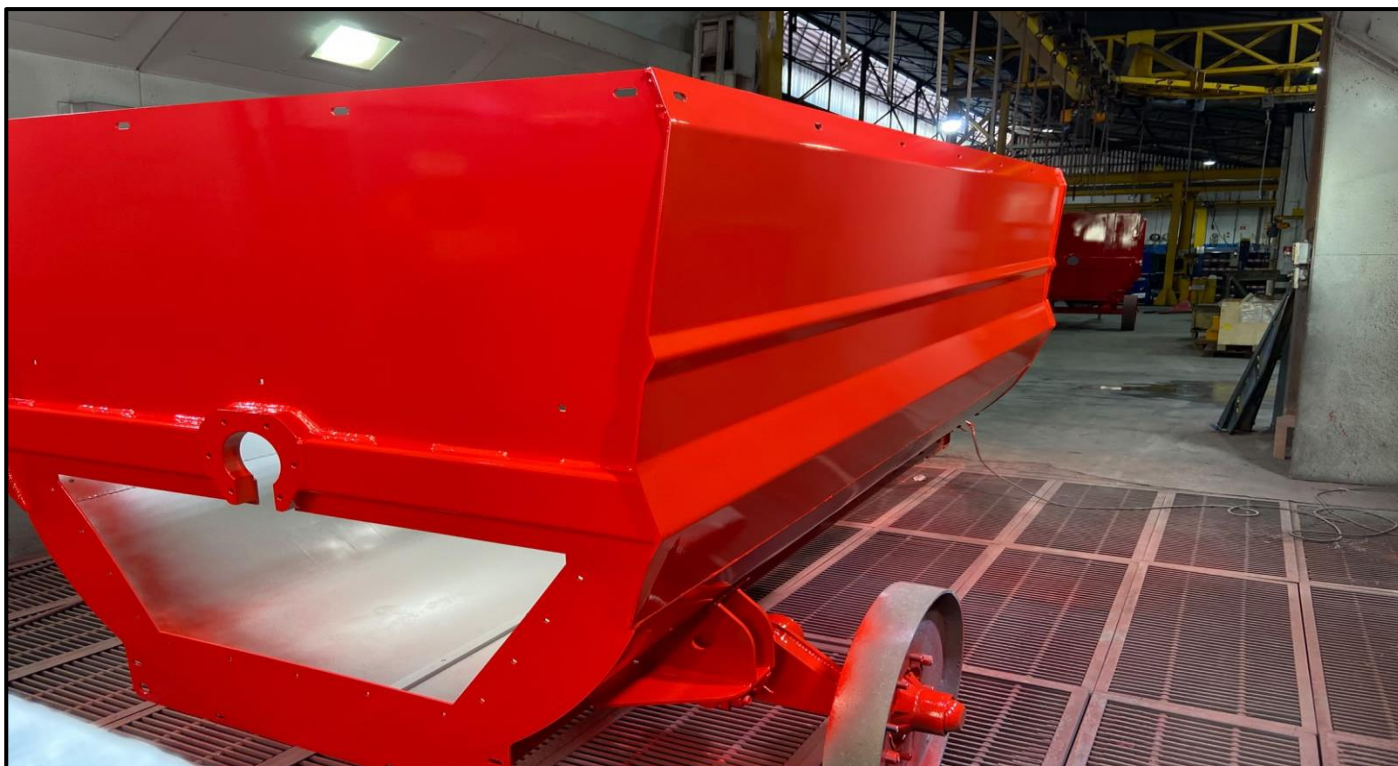
Após a aplicação do primer, foi respeitado um intervalo aproximado de oito minutos, destinado à limpeza dos equipamentos e à troca de cor do sistema automático de pintura, seguido pela aplicação do acabamento. Os vagões apresentaram excelente aspecto visual, sem a ocorrência de defeitos superficiais, atendendo plenamente aos requisitos de qualidade e desempenho estabelecidos pelo cliente.

Registro fotografico acompanhamento de aplicação do PU DF ACRILICO VERMELHO (mesmas condições do cinza).
