**RELATÓRIO DE ASSISTÊNCIA TÉCNICA**

| Relatório nº: ECJ 0036/26 | Data abertura: 23/06/2026 |

| Cliente: PINHALENSE | Aplicadora: O mesmo |

| Superfície | | |
|---|---|---|
| Produto / Descrição: DF ESMALTE ACRILADO AZUL PINHALENSE | | |

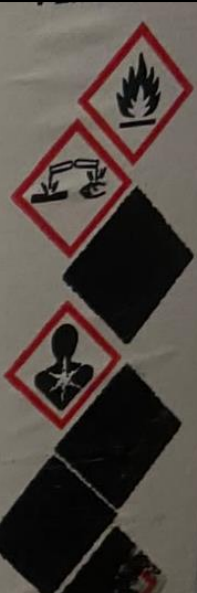
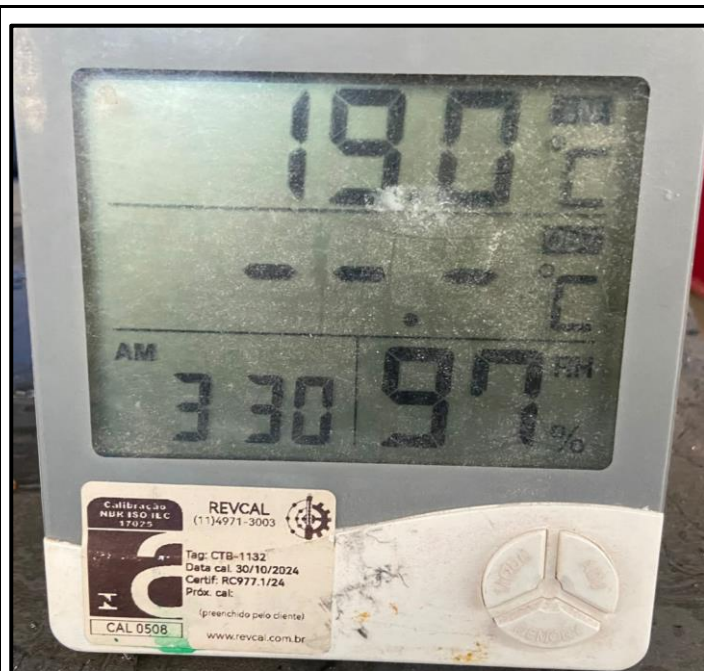
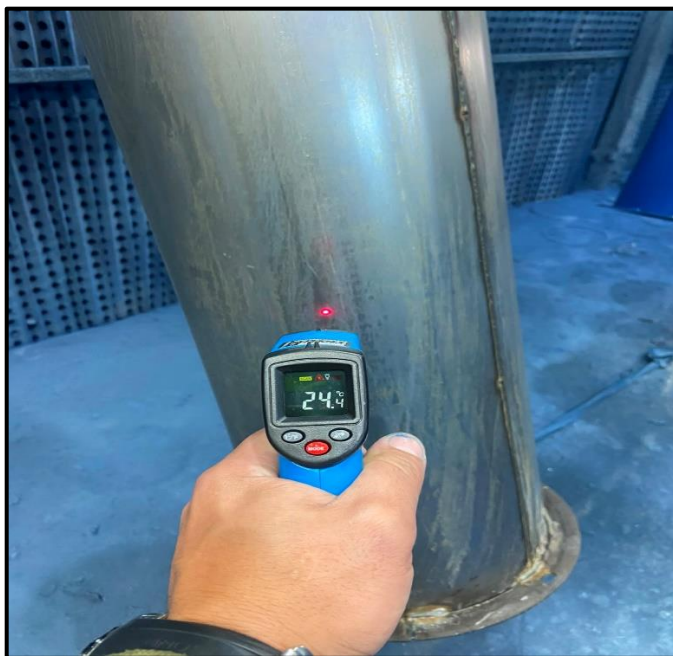
Registro fotográfico produtos utilizados.

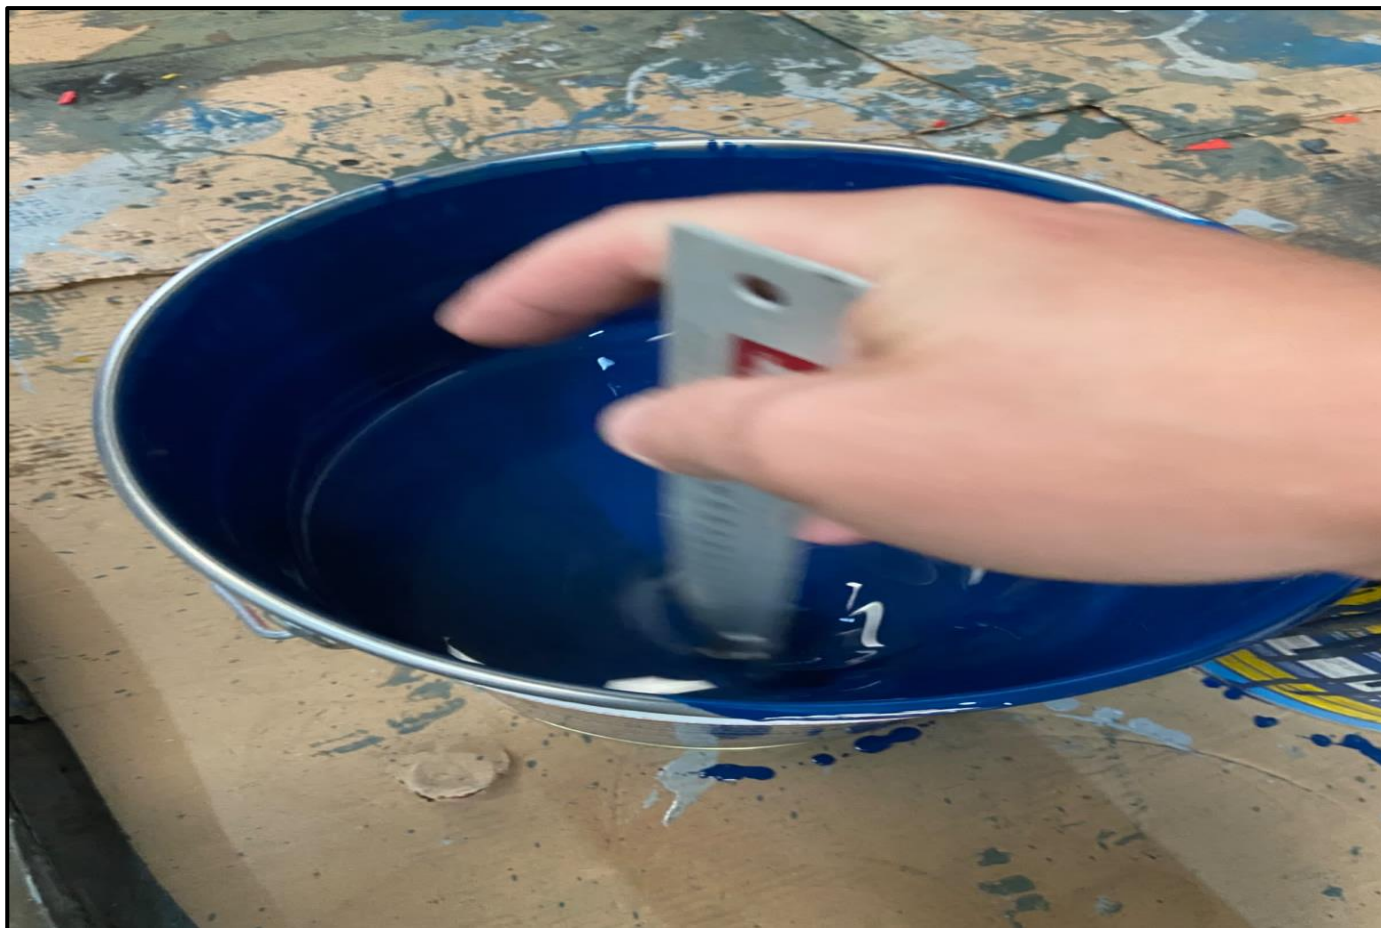
Registro fotográfico verificação de ponto de orvalho e homogeneização do produto.

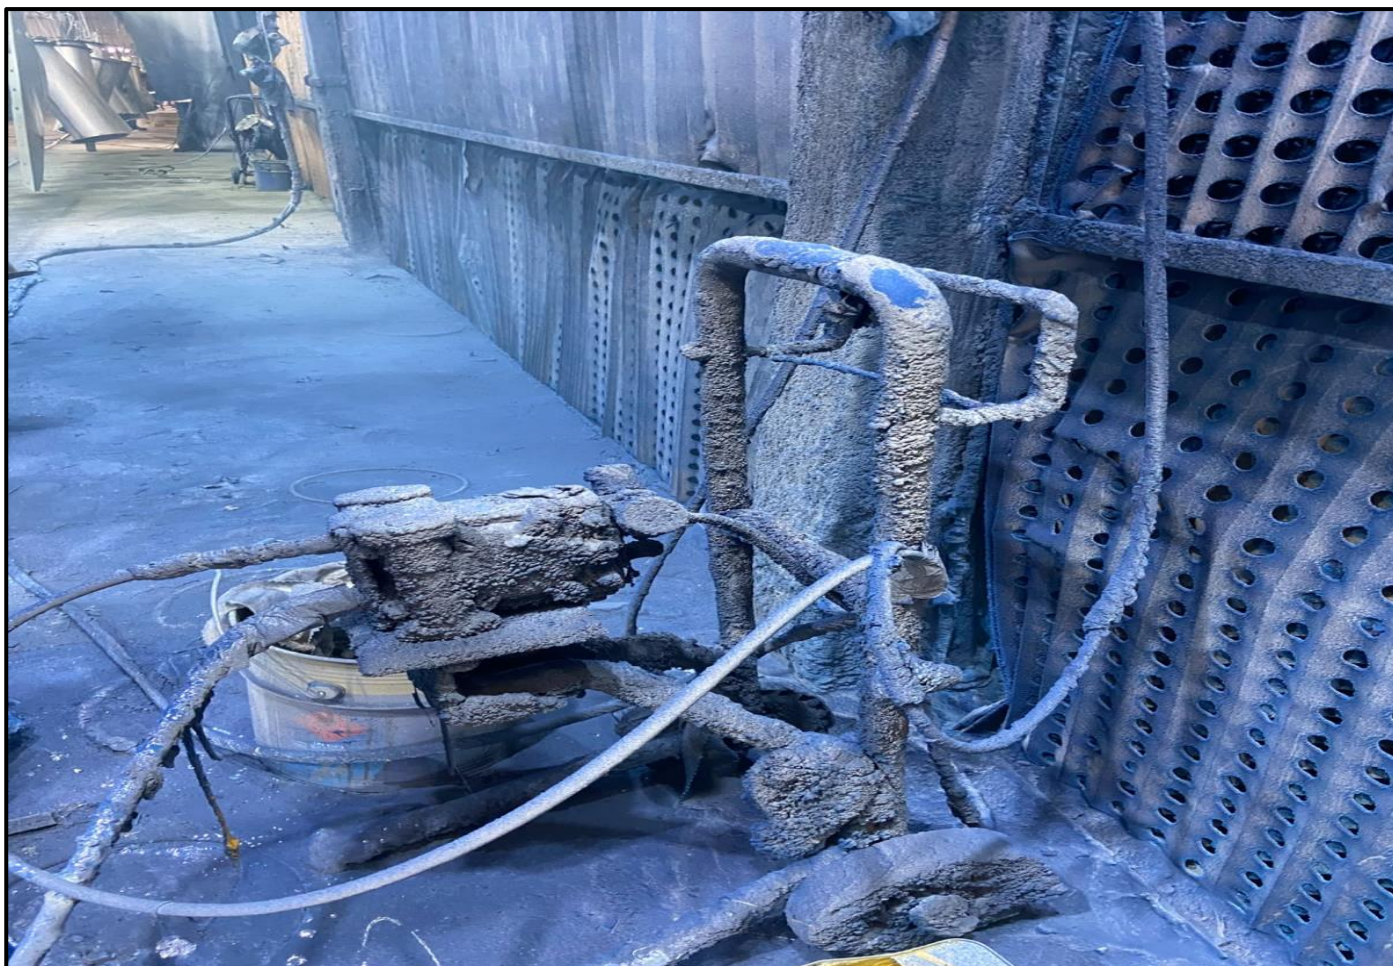
VCF 4 - INICIAL

VCF 4 – 22% DILUIÇÃO

VCF 4 – 10% DILUIÇÃO

Registro fotográfico ajuste de viscosidade e equipamento utilizado para aplicação.

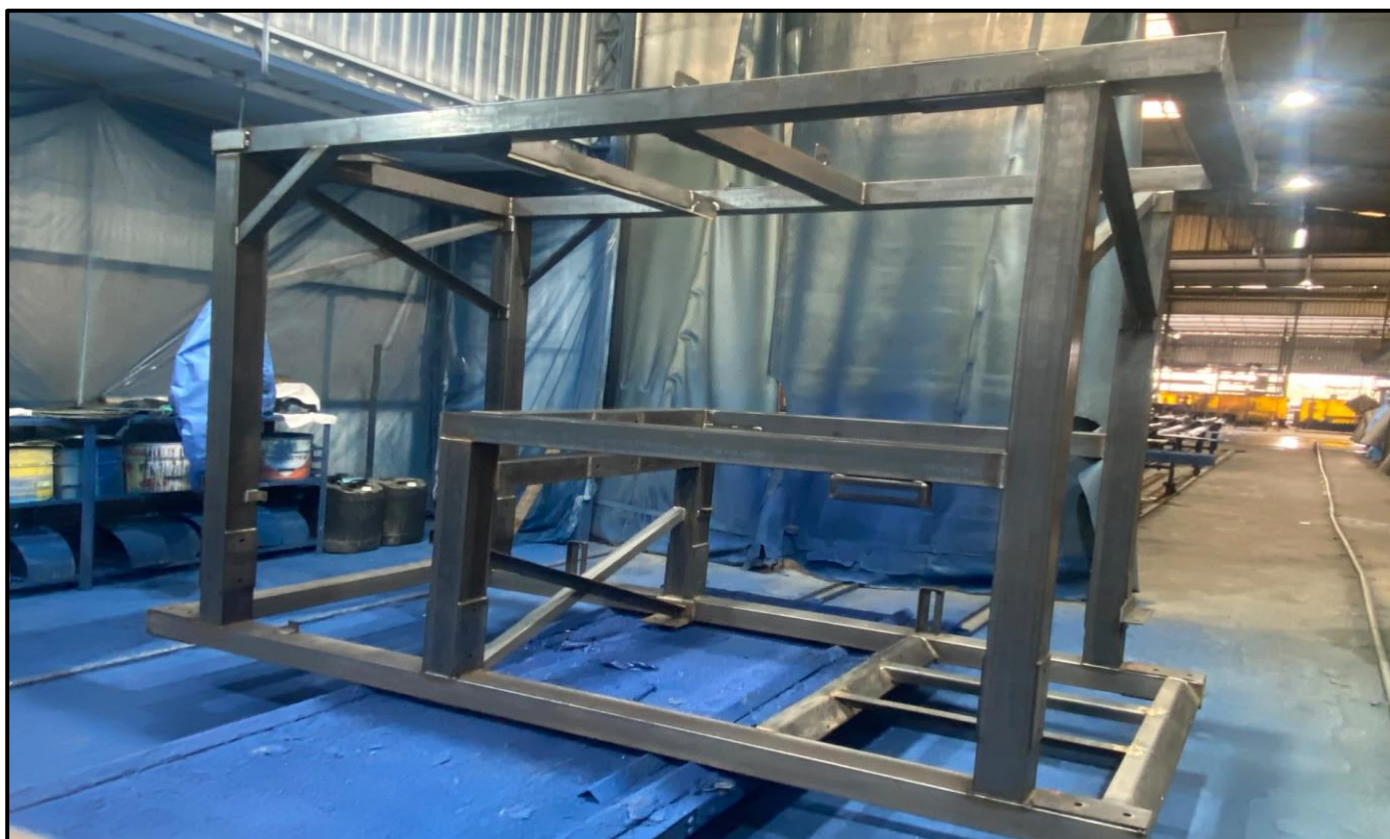
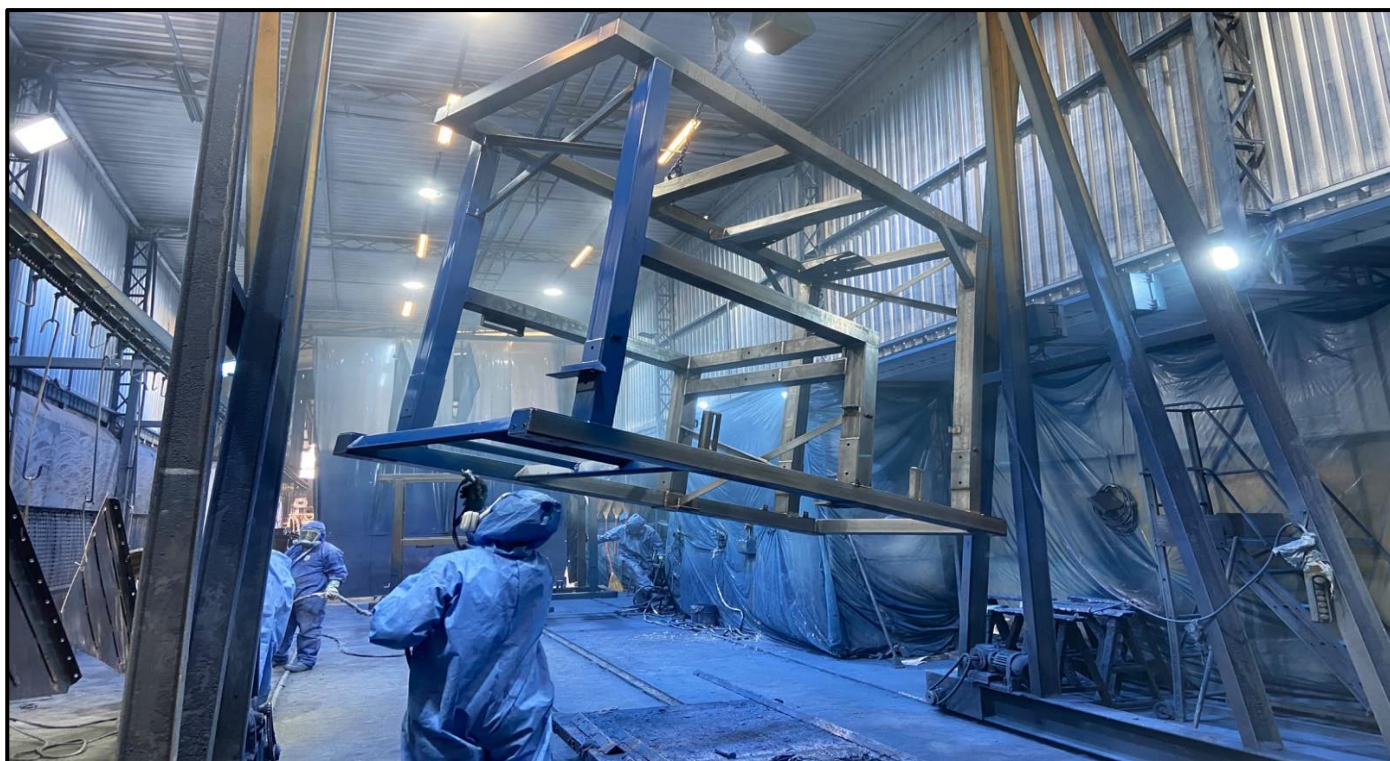
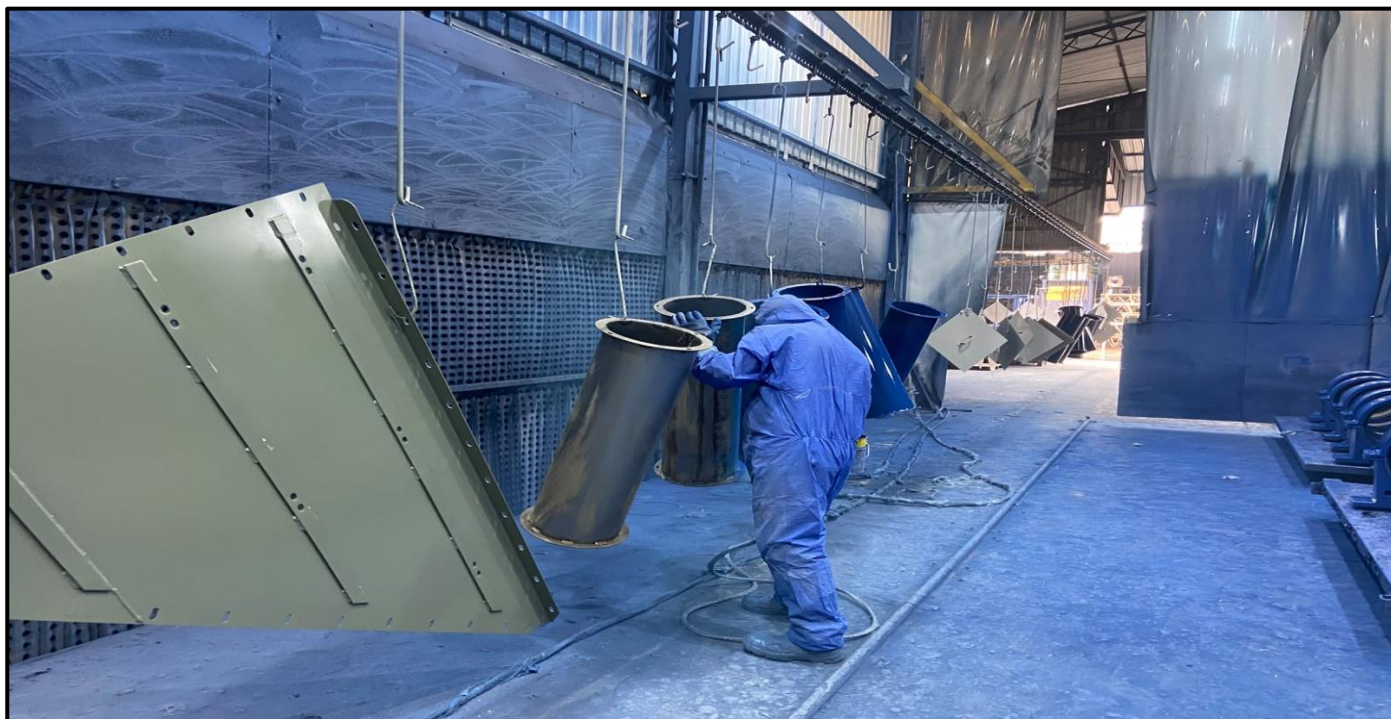
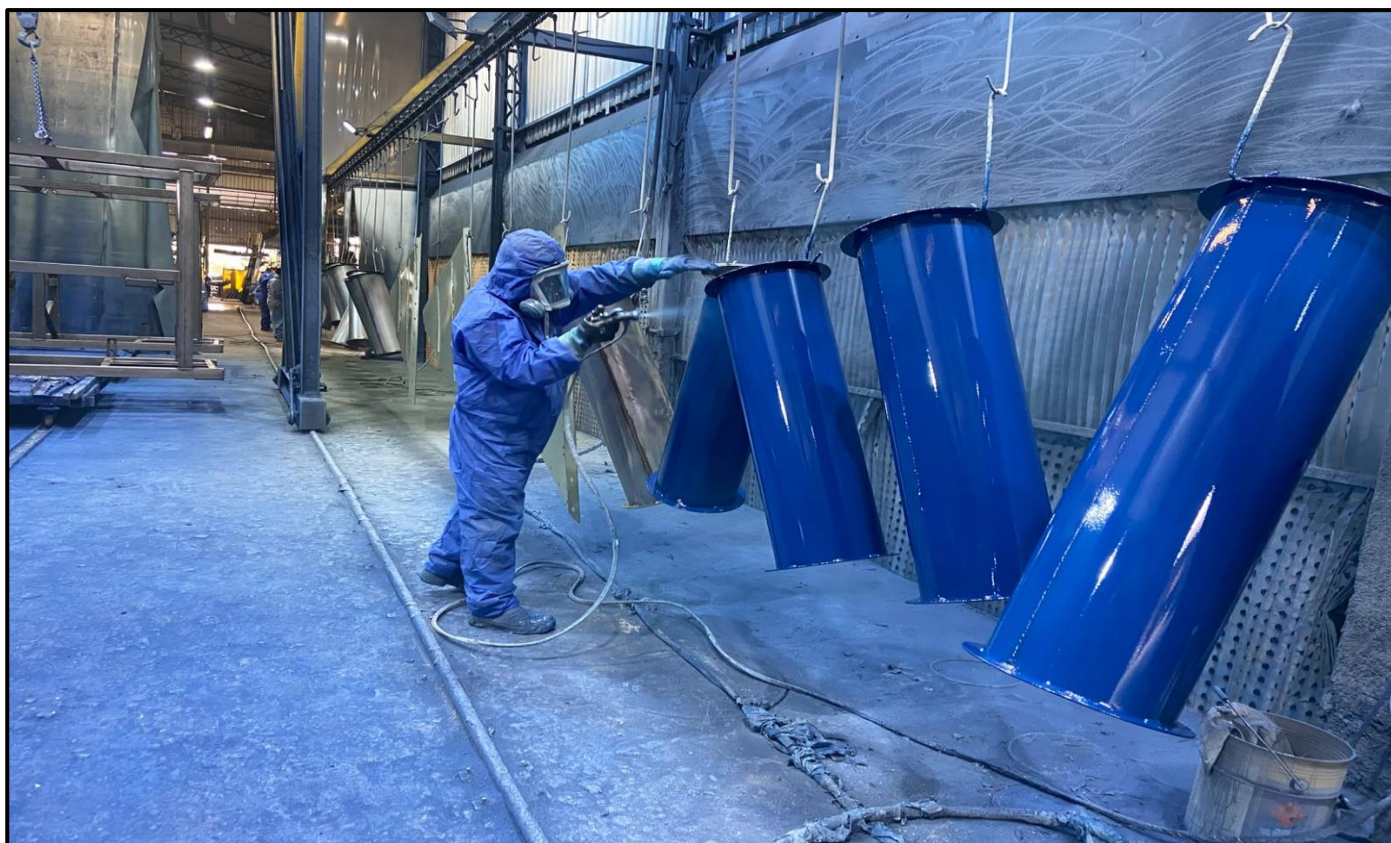
A aplicação foi iniciada em tubos na linha contínua de produção, sendo possível observar que o produto apresentou bom alastramento, excelente umectação e elevado brilho. Entretanto, devido à velocidade da linha, o Sr. Juari identificou que o pintor estava encontrando dificuldades para obter o fechamento adequado do filme, ocasionando alguns pontos de escorrimento.

Adicionalmente, o produto diluído a 22% foi aplicado em uma estrutura com maior potencial de ocorrência de overspray e que exige um elevado nível de acabamento estético. Após a aplicação, observou-se excelente desempenho do revestimento, apresentando ótimo nivelamento, brilho e uniformidade visual, atendendo às expectativas do cliente quanto ao aspecto final da pintura. Não foram identificados vestígios de overspray na peça, evidenciando a boa capacidade de acabamento do produto em aplicações com elevado grau de exigência estética.

Registro fotográfico aplicação em tubos e estruturas.

Diante dessa situação, foi realizado um novo ajuste em outro balde, conforme solicitação do Sr. Juari, visando trabalhar com viscosidade próxima de 40 segundos. Para isso, foi efetuada uma diluição de 10%, obtendo-se uma viscosidade adequada para o processo. Nessa condição, foi possível alcançar um resultado satisfatório na linha contínua de pintura de tubos, proporcionando melhor controle da aplicação e formação do filme.

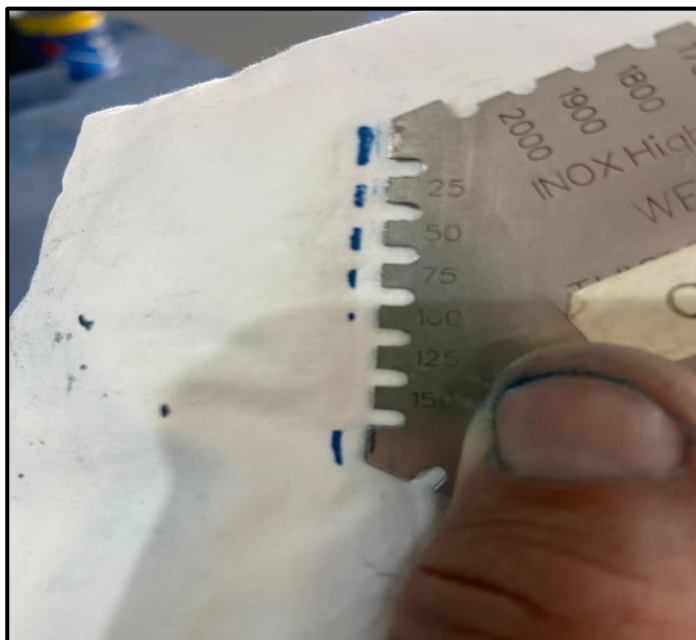
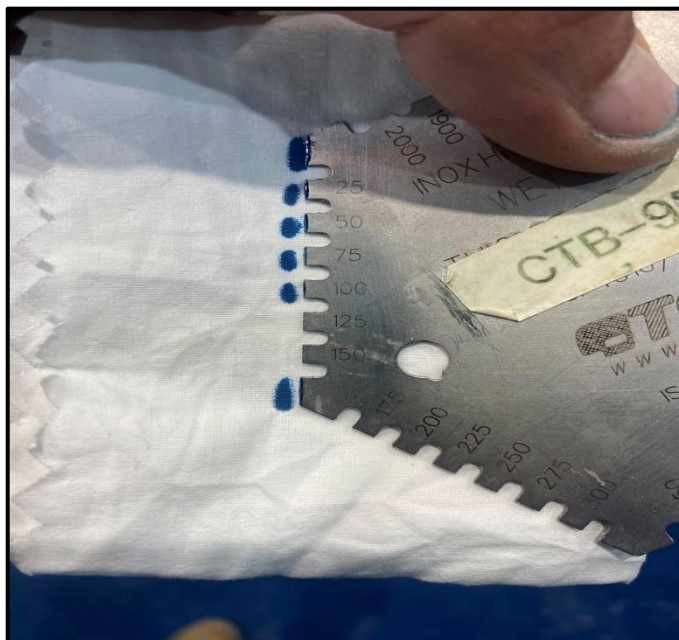
Registro fotográfico inspeção da EPU.

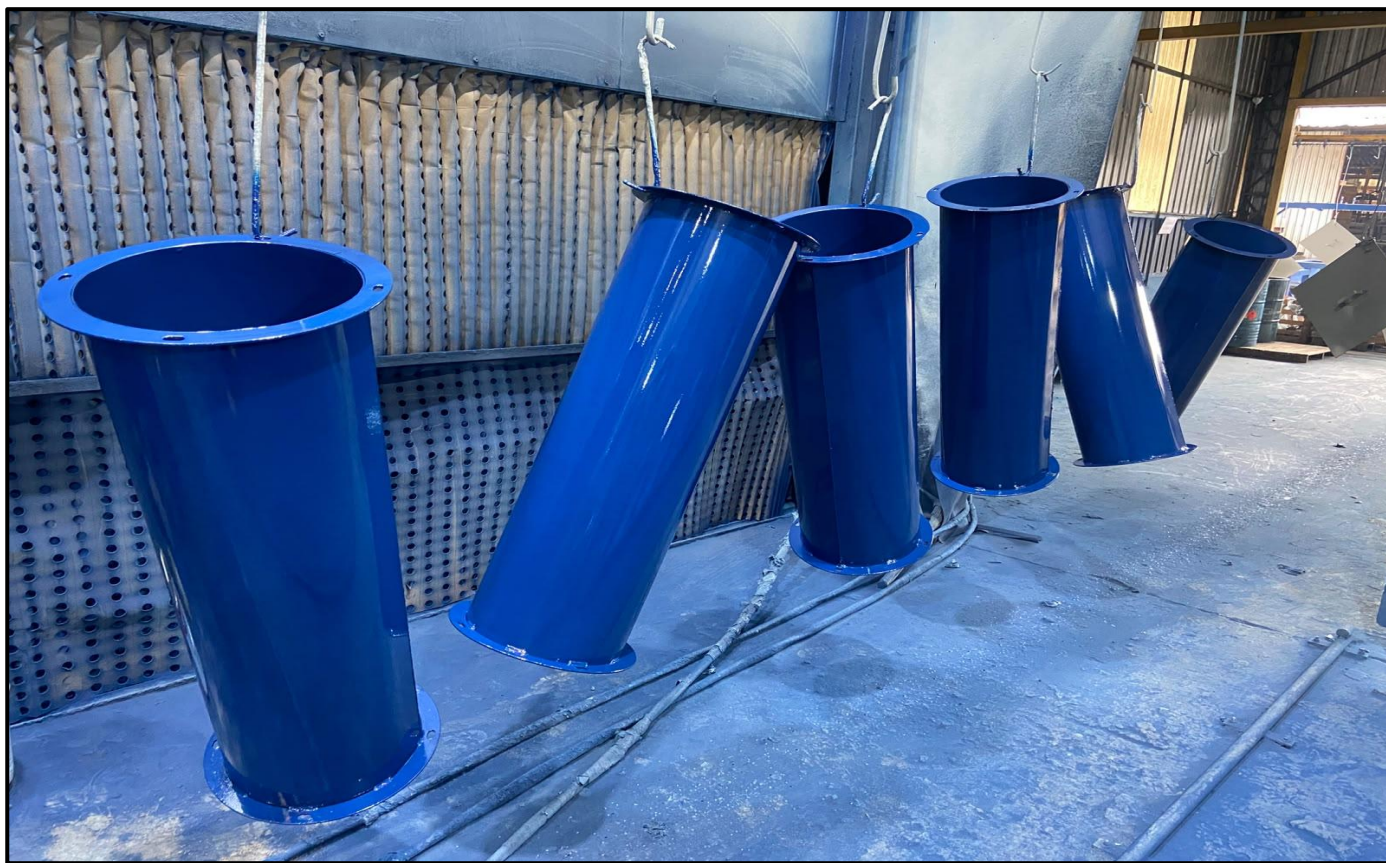
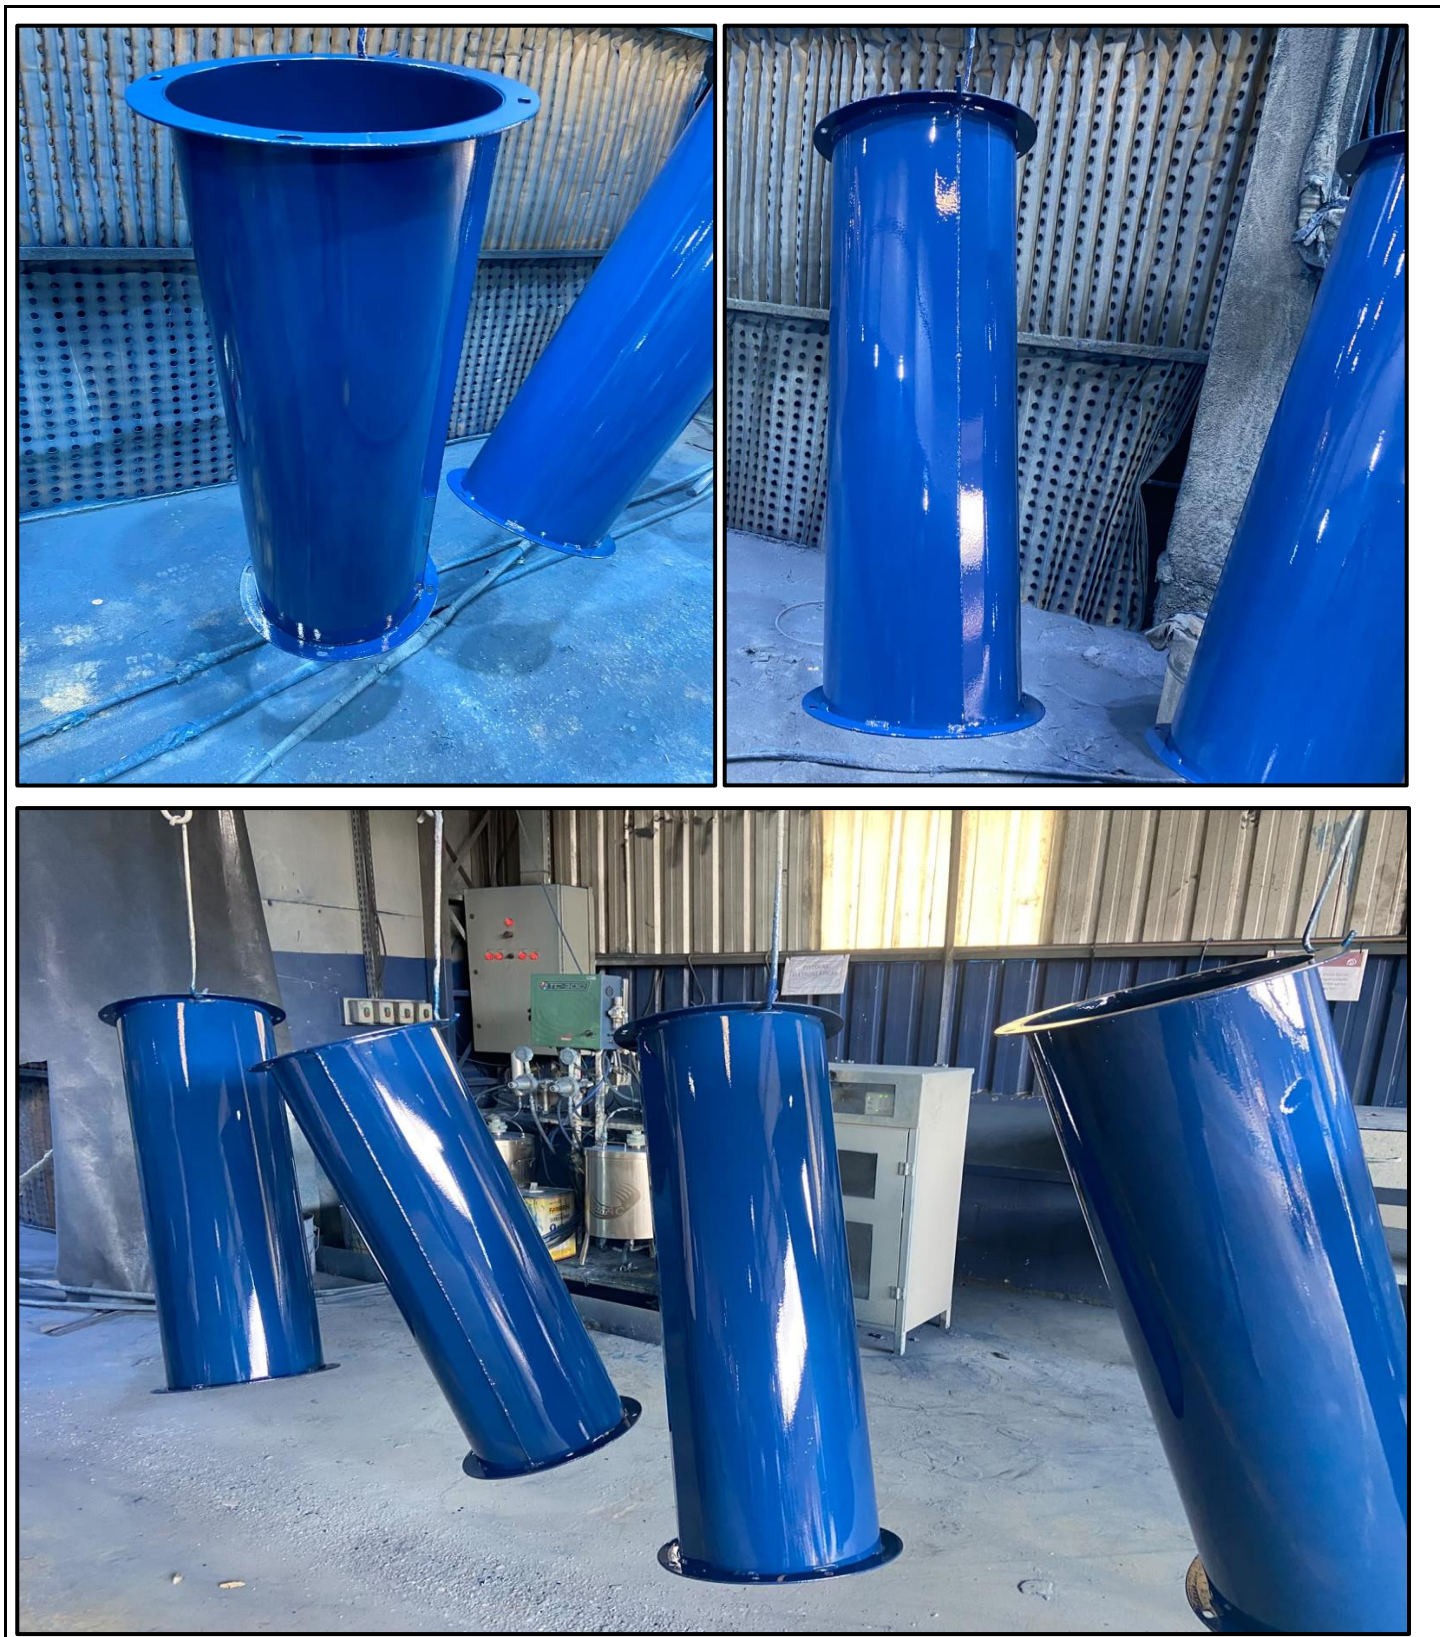
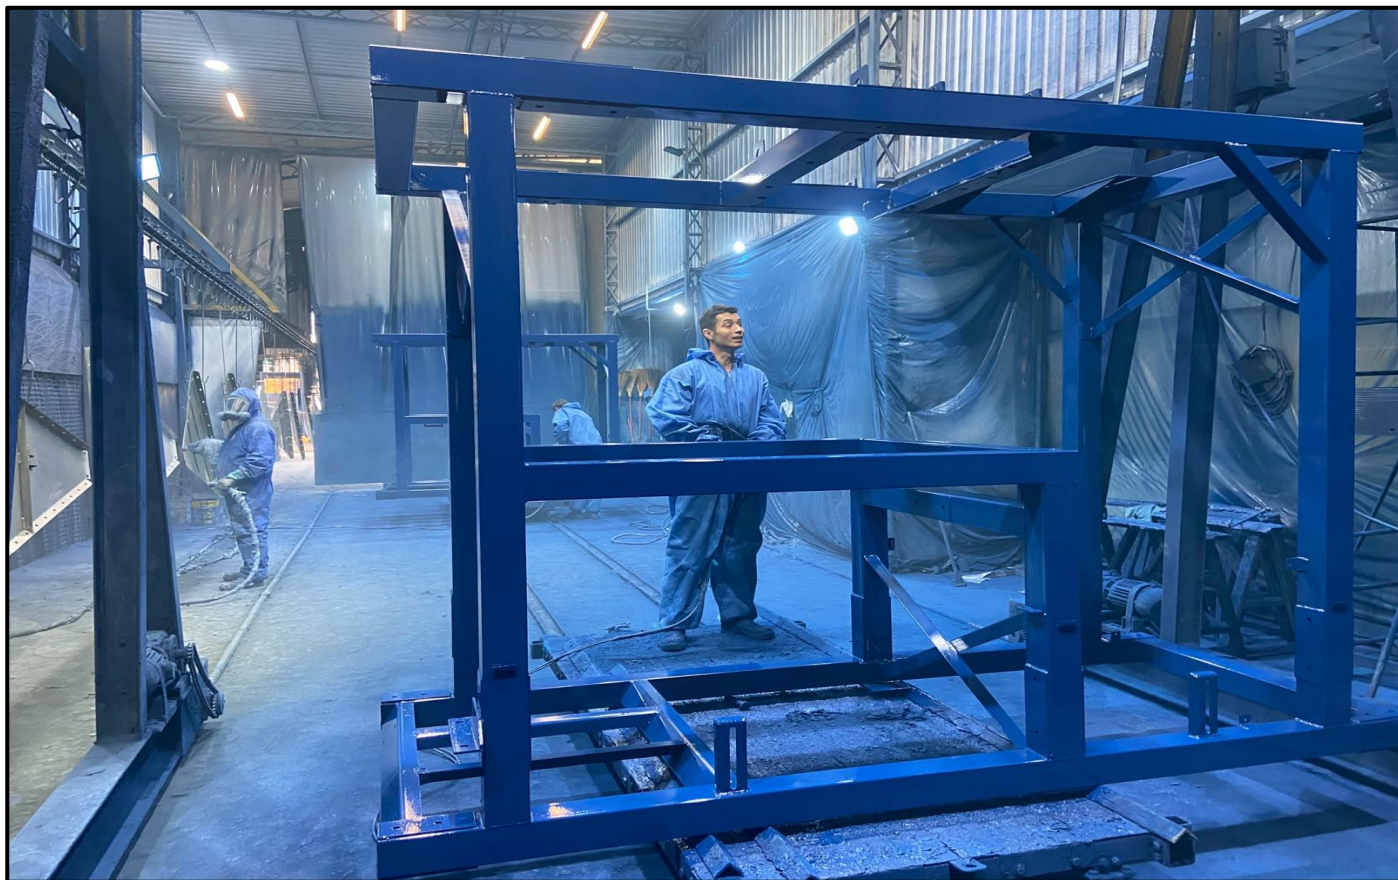
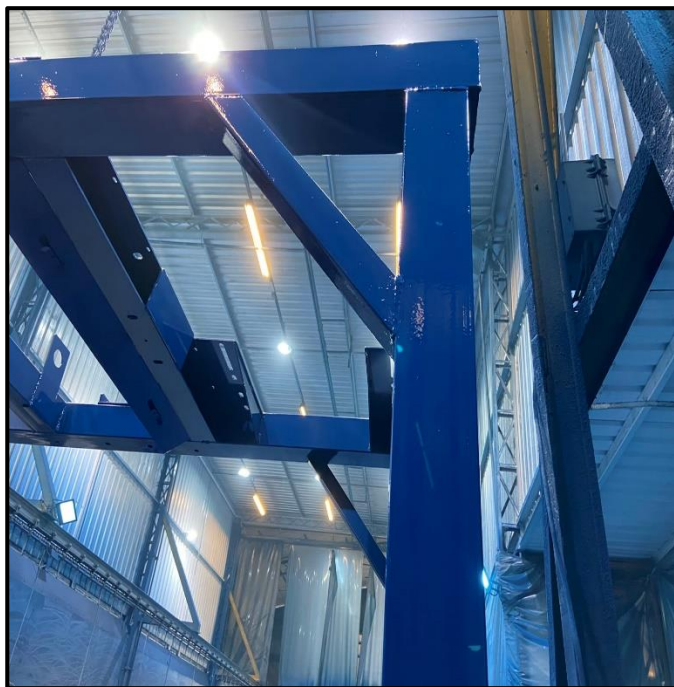
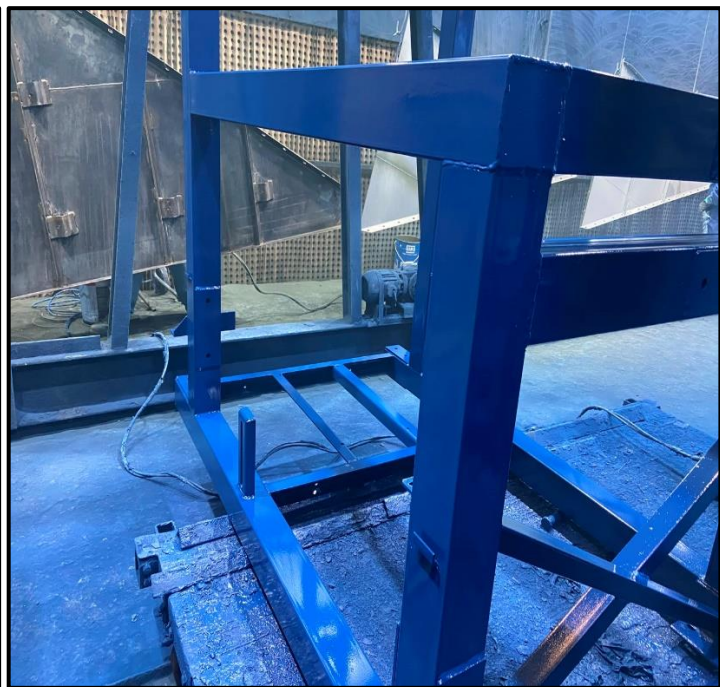
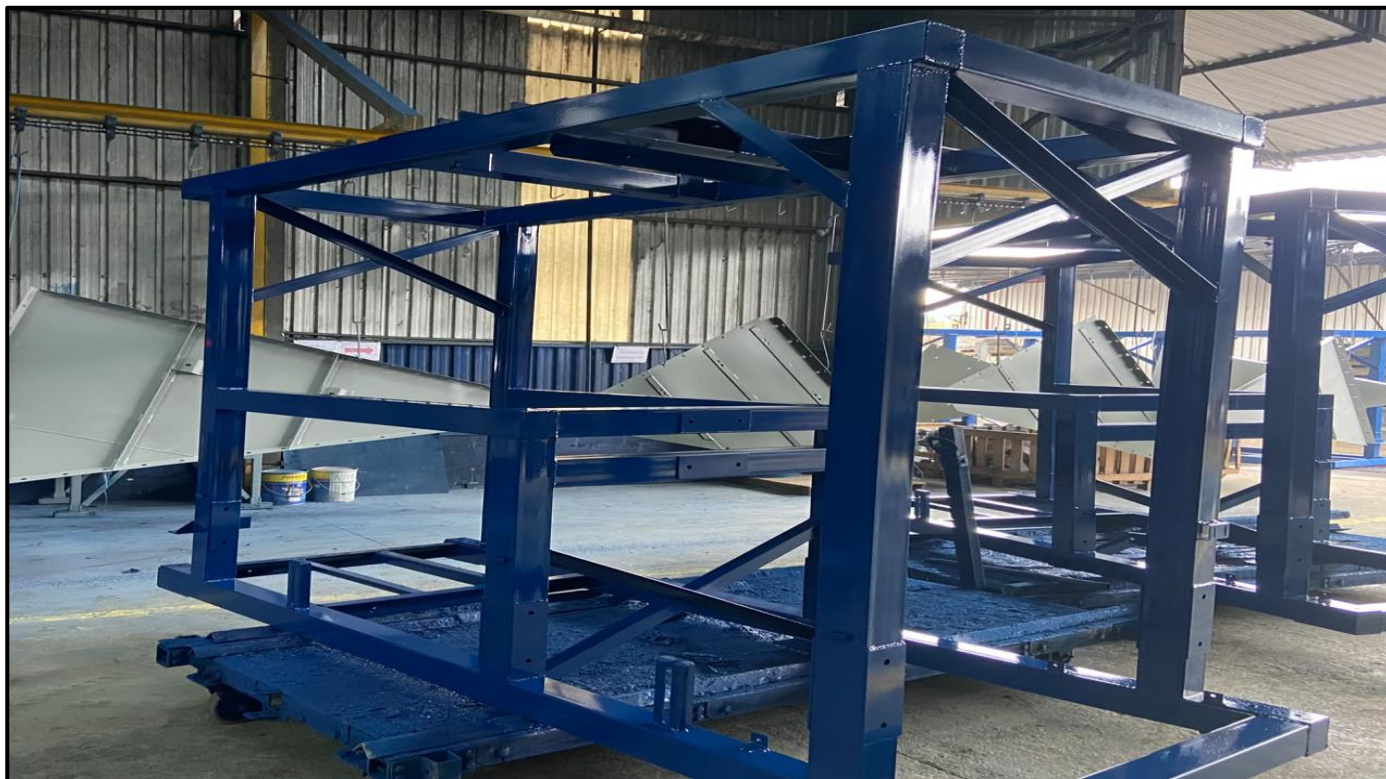
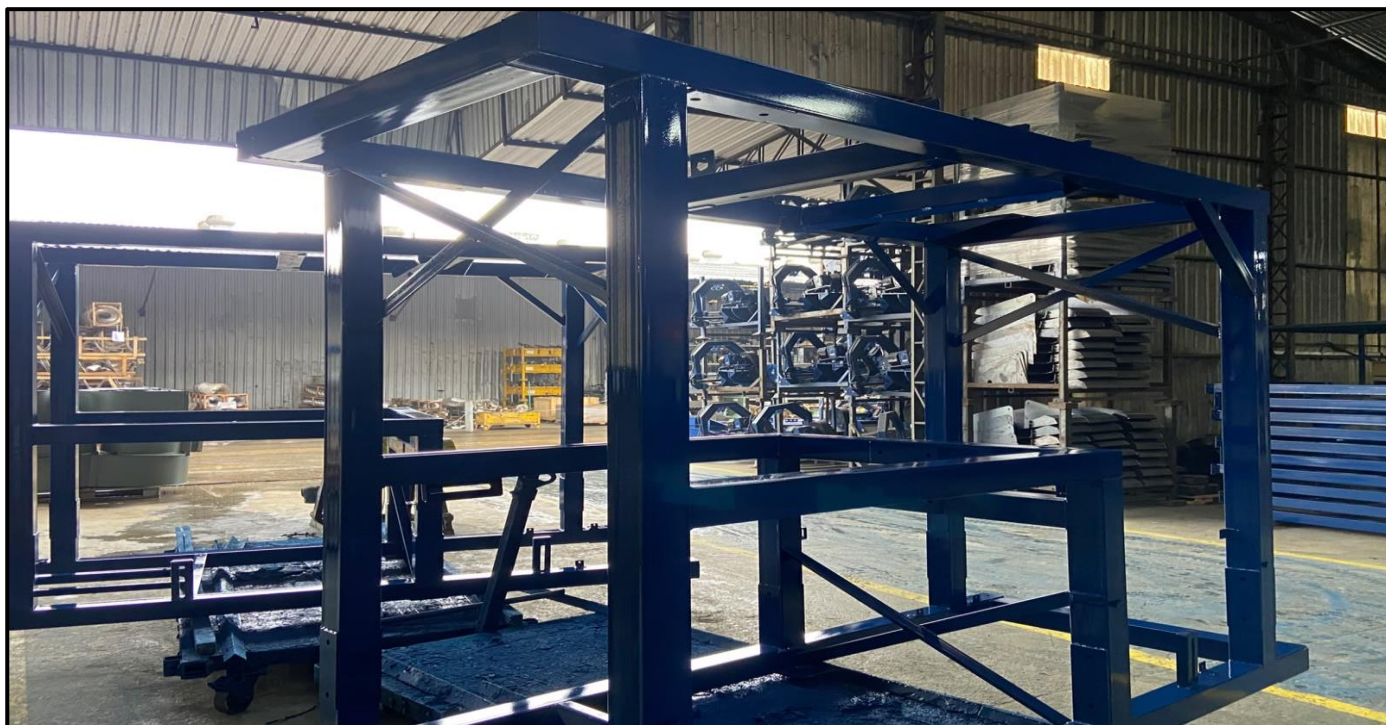
Registro fotografico peças pintadas aguardando secagem.
