# RELATÓRIO DE ASSISTÊNCIA TÉCNICA

| Relatório nº: OBF 01-26 | Data abertura: 15/01/26 | | | | |

| Cliente: ARENA DAS TINTAS | Aplicadora: Própria | | |

| Superfície | | |
|---|---|---|
| Produto / Descrição: POLIDURA PU PISCINA | | |

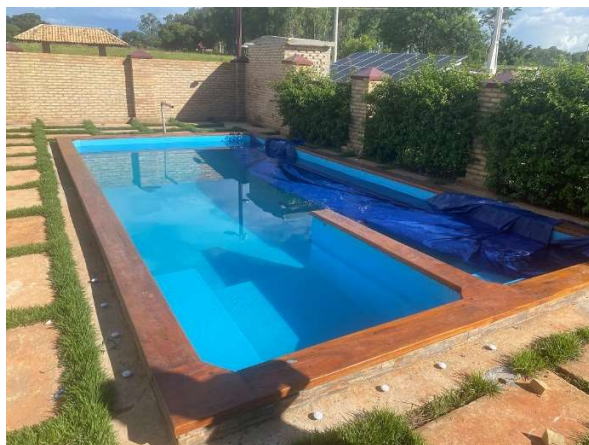
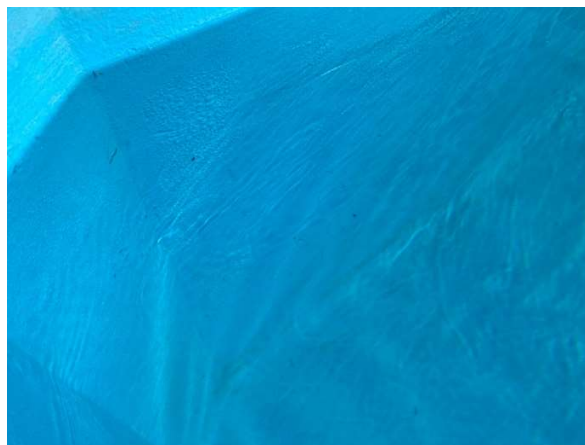
Também foram identificados pontos com bolhas que ainda não tiveram a película rompida, porém tudo indica que a tendência é que essa película se rompa em breve, dando início ao mesmo processo de descolamento da tinta observado nos demais pontos.

Visão da piscina e aparecimento de bolhas nas paredes.

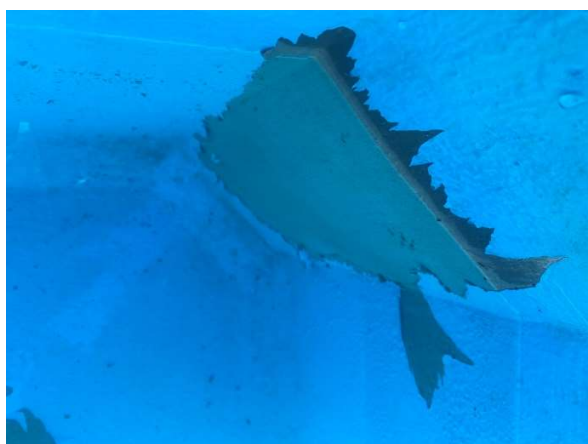
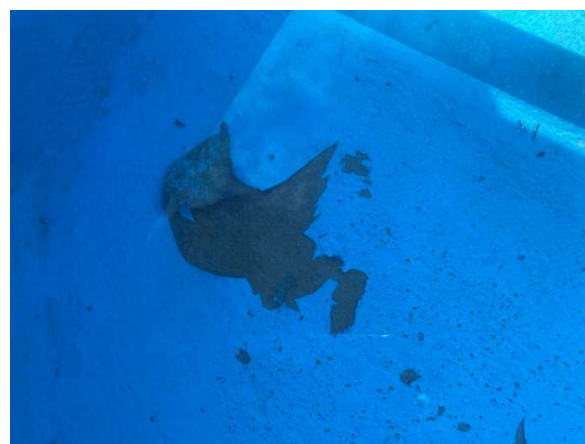
Avaliamos os pontos com descolamentos que estavam acessíveis e, ao remover a película, foi possível perceber que o produto utilizado como primer encontra-se amolecido. Esse amolecimento está comprometendo a aderência da camada de tinta POLIDURA PU PISCINA, uma vez que a camada do impermeabilizante se desprende, levando junto a própria camada de acabamento.

A causa do problema está relacionada à incompatibilidade do primer (impermeabilizante) utilizado antes da aplicação da tinta de acabamento. Por se tratar de um produto monocomponente à base d'água, é muito provável que sua película tenha sido amolecida e atacada pelo POLIDURA PU PISCINA, que foi aplicado posteriormente e trata-se de uma tinta à base de solvente.

Descolamento do produto e verso da película de tinta demonstrado a camada de primer que se desprende do substrato.

Dessa maneira, a reclamação é tecnicamente improcedente. Será necessária a remoção completa do sistema de pintura atual e a recomposição de um novo esquema de pintura, seguindo rigorosamente as orientações contidas no boletim técnico e no manual do produto.

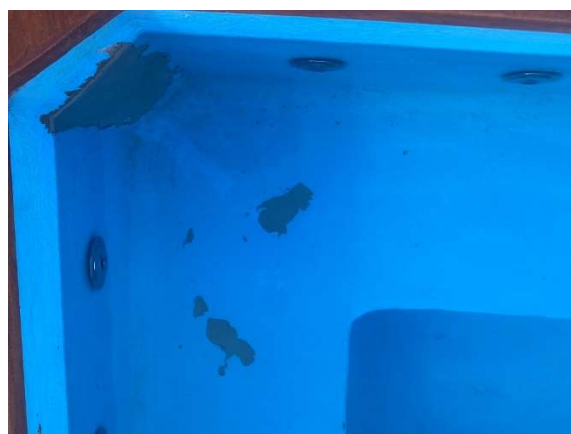
Segundo o proprietário do imóvel, Sr. João Davi, a manutenção da piscina foi executada há aproximadamente 8 meses e, no mês de dezembro de 2025, passou a apresentar descolamento da película em diversos pontos.

Descolamento da película em vários pontos.
