## RELATÓRIO DE ASSISTÊNCIA TÉCNICA

| Relatório nº: OBF 02-26 | Data abertura: 27/01/26 | | | | |

| Cliente: ASSO IND E COMERCIO DE AÇOS | Aplicadora: Própria | | |

Realizar acompanhamento técnico em fábrica do processo de preparação de superfície e aplicação do Shop Primer Epóxi – Revran SPN 520, com a finalidade de identificar a causa raiz do descolamento da película de tinta observado em obra em peças pintadas com o mesmo produto.

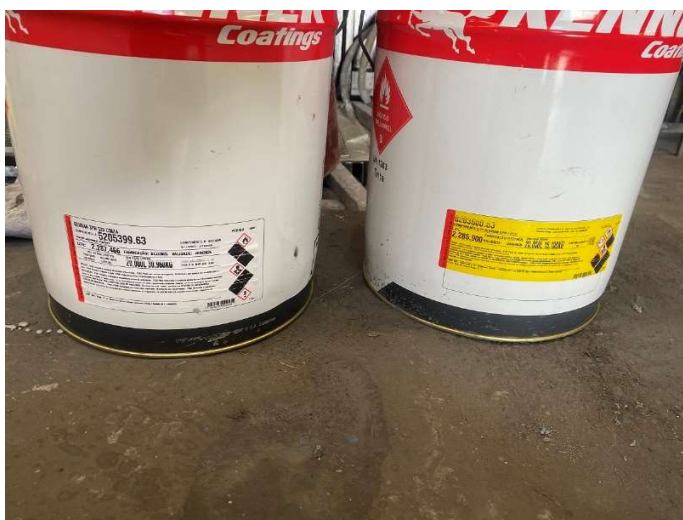
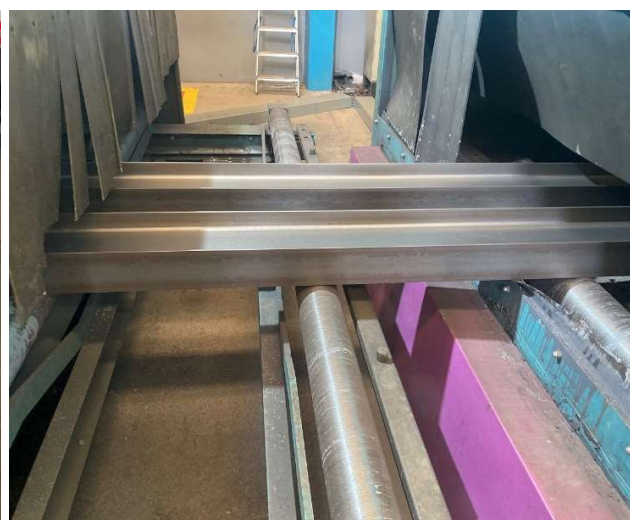
Produto utilizado e peças após o processo de jateamento abrasivo.

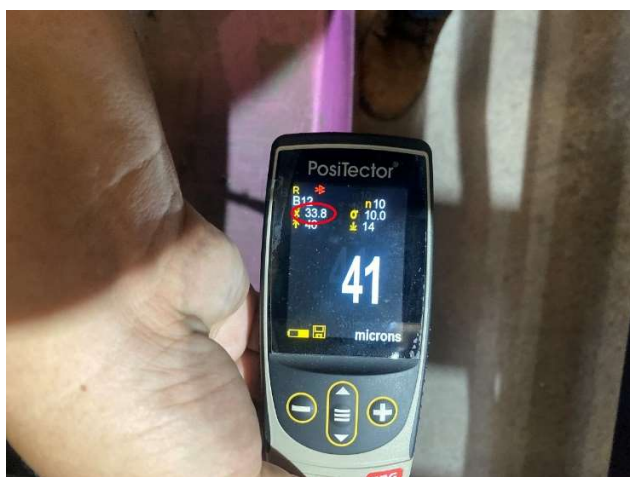
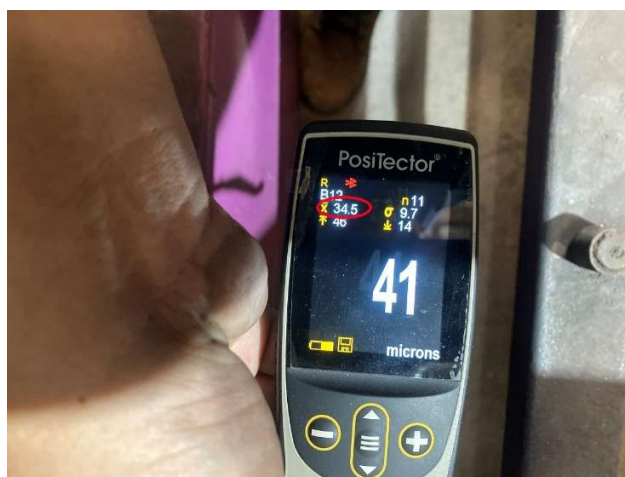
Medição do perfil de rugosidade e médias encontradas.

O jateamento abrasivo das peças é realizado de maneira automática e integralmente com granalha esférica S330. Foi observado que o perfil de rugosidade em uma das laterais da viga apresentou média de aproximadamente 30  $\mu\text{m}$ , enquanto na parte interna (alma) foi identificado perfil em torno de 50  $\mu\text{m}$ . Trata-se de perfis de rugosidade considerados baixos, porém aceitáveis, considerando a aplicação de Shop Primer Epóxi, conforme a condição avaliada no dia da visita, bem como para Shop Primer de Zinco, quando este é aplicado.

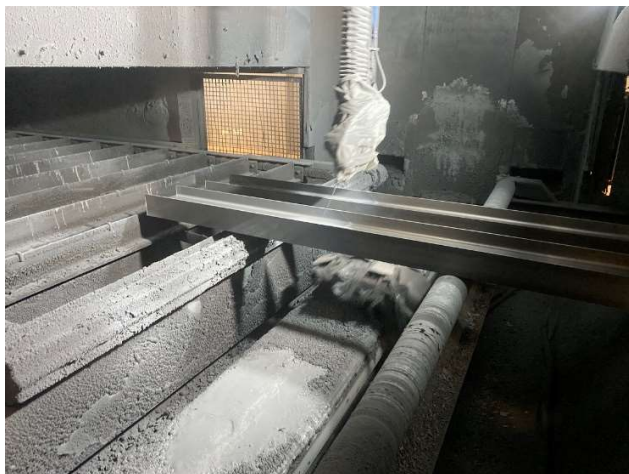
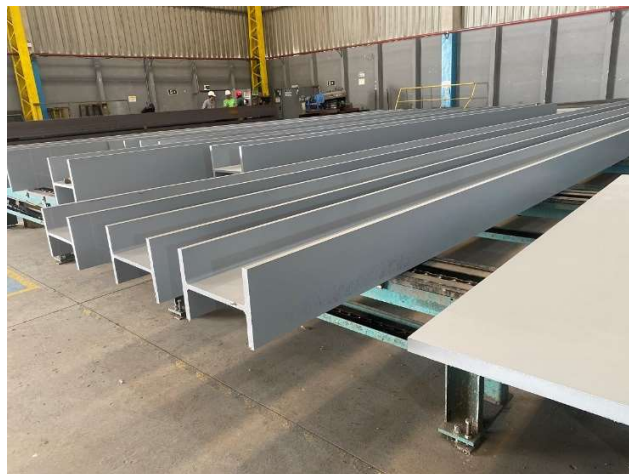
Pintura sendo realizada e peças estocadas pós pintura.

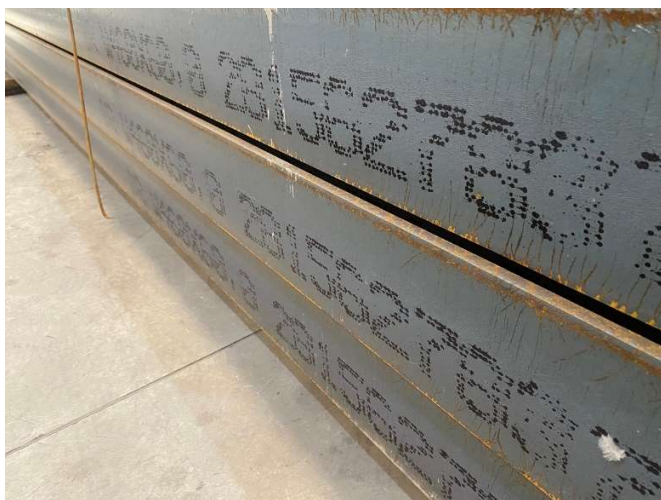
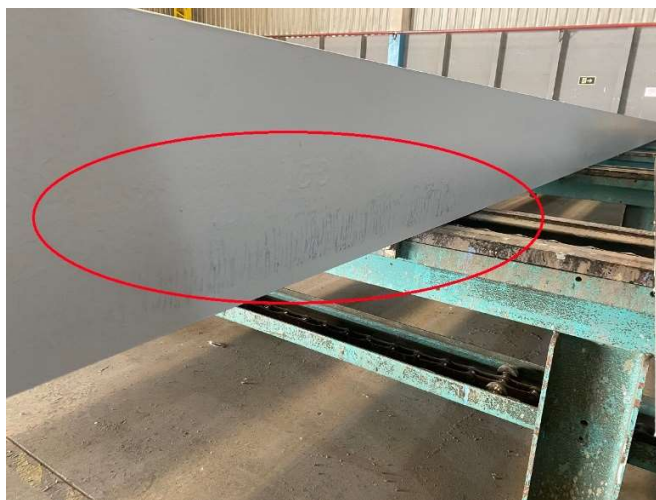
Em um primeiro momento, foi possível observar que a face lateral de uma das vigas apresentava manchas escurecidas. Tal condição pode estar relacionada a uma limpeza inadequada nesse ponto específico, o que acende um alerta para a possível permanência de resquícios de carepa de laminação nessa região, fator que pode ser prejudicial à performance do sistema de pintura.

As imagens abaixo evidenciam que as marcações/identificações provenientes da indústria siderúrgica não estão sendo completamente removidas. Ressalta-se que essas ocorrências se concentram na mesma lateral onde foi identificado um tratamento de superfície inferior, o que pode indicar a existência de falhas no processo ou a necessidade de ajustes nessa etapa.

Marcações que demonstram não estarem sendo removidas.

Diante disso, foi proposto ao cliente a realização de um acompanhamento do processo em maior proporção, com o objetivo de ampliar a amostragem e possibilitar a identificação de eventuais variáveis adicionais que possam ter contribuído para o problema detectado em campo.
