## RELATÓRIO DE ASSISTÊNCIA TÉCNICA

| Relatório nº: <b>OBF 03-26</b> | Data abertura: 02/02/26 | | | | |

Realizar a avaliação da pintura das estruturas metálicas do teto do *Santuário Mãe de Deus*, atualmente em processo de revitalização, utilizando o produto **Rethane DHG 652**.

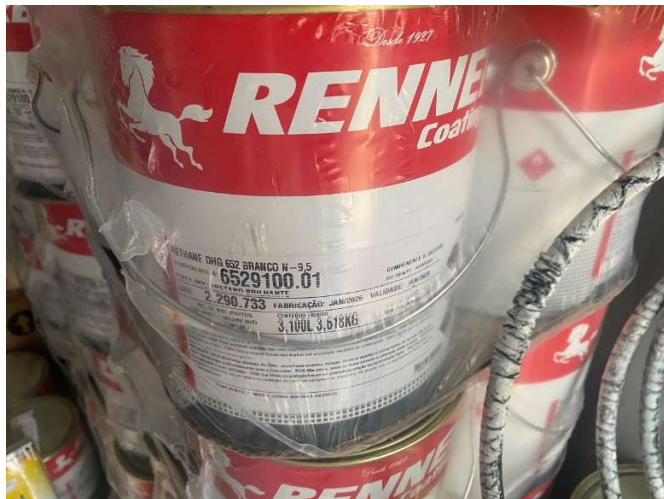
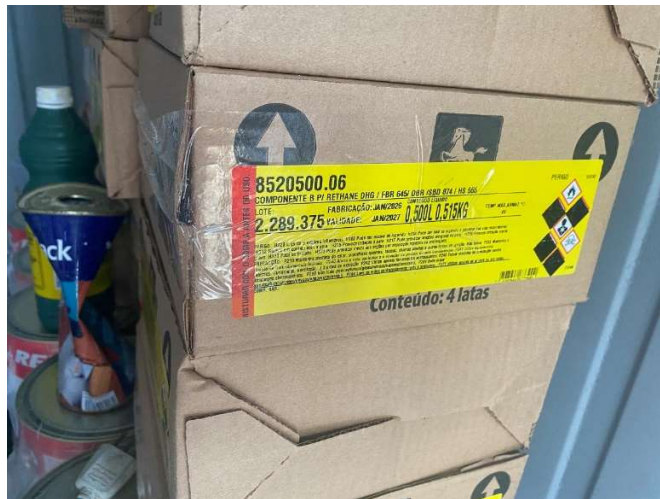
Produto utilizado.

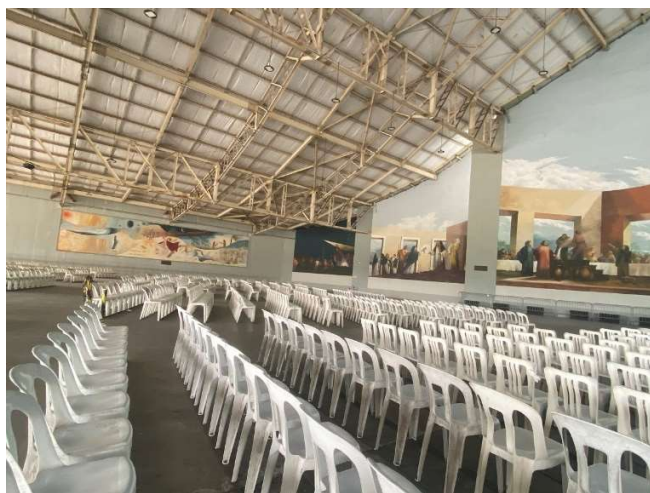
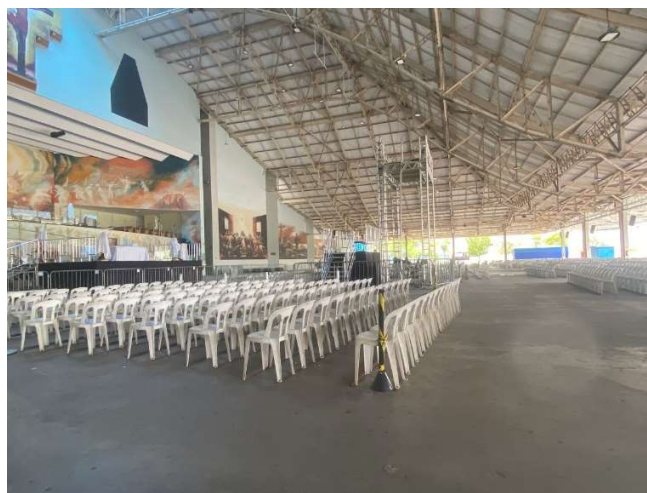
Visão de parte das estruturas a serem pintadas.

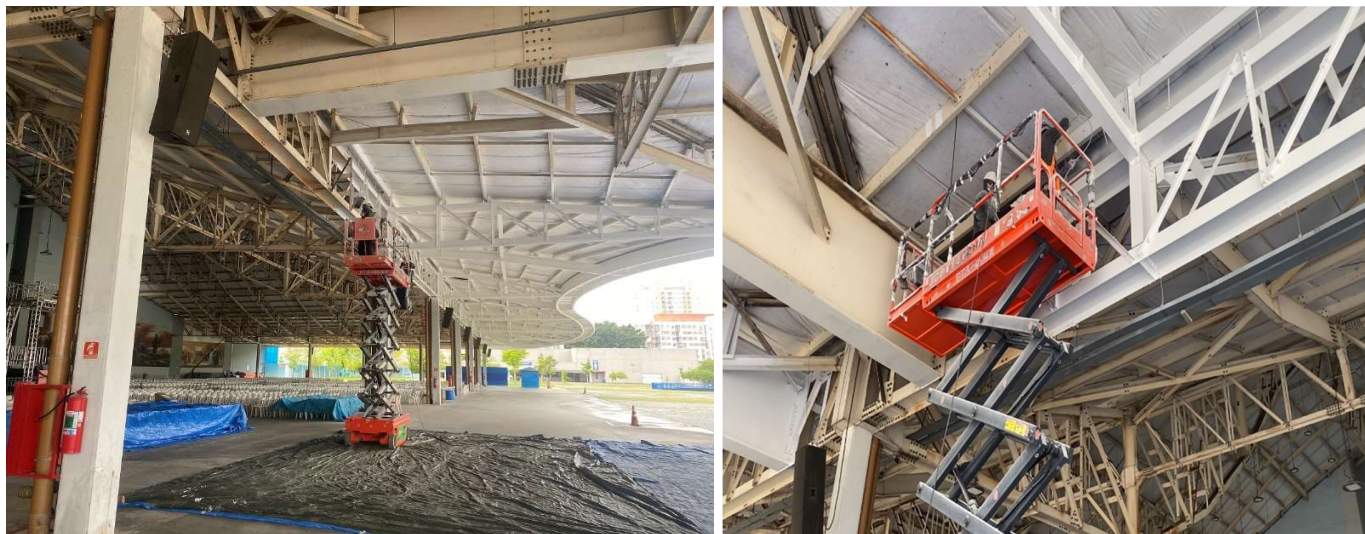
Estruturas mais próximas a área desabrigada sendo pintadas.

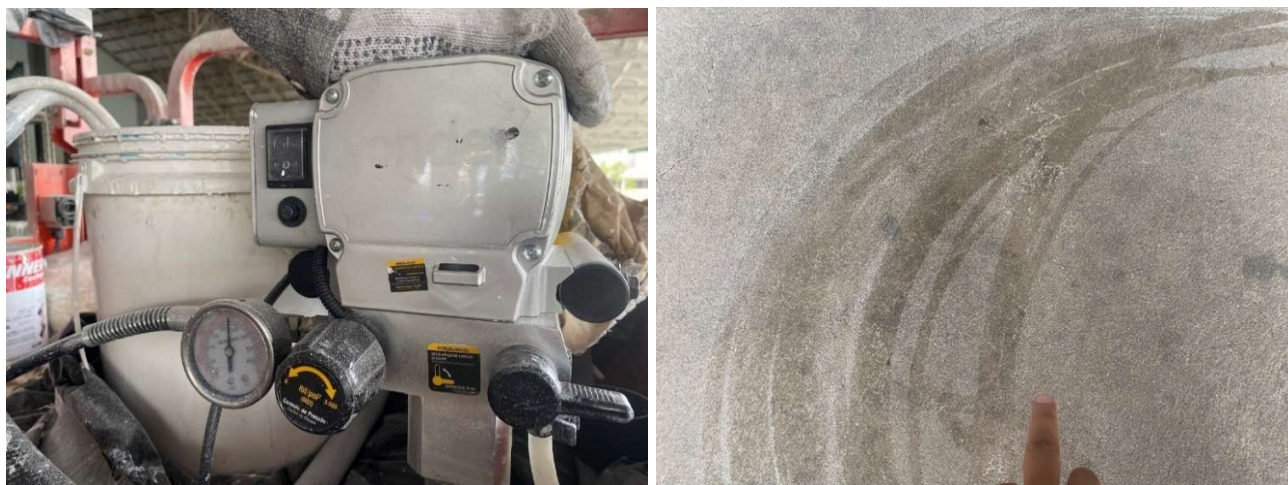
A aplicação está sendo feita com airless elétrico comumente utilizado em pinturas decorativas, o equipamento está apresentando boa performance, mas requer a utilização de alta pressão na atomização devido as características do produto e os 10 metros de mangueira que estão sendo utilizados atualmente.

Durante a aplicação de tinta por pistola em estruturas ou superfícies localizadas em níveis elevados, é comum a ocorrência do fenômeno conhecido como *dry spray*. Esse efeito acontece quando parte da tinta atomizada percorre uma distância excessiva até o substrato ou até o piso, perdendo solventes no trajeto e iniciando o processo de secagem ainda em suspensão no ar. Como consequência, essas partículas atingem o piso já em estado semi-seco ou seco, depositando-se em forma de pó.

Equipamento de aplicação e deposição do dry spray no piso.

A remoção deve ser realizada preferencialmente por métodos mecânicos simples, como varrição industrial ou aspiração, evitando-se processos que levem a poeira excessiva. A limpeza periódica do piso contribui para melhores condições de trabalho.

De maneira geral, os trabalhos estão se desenvolvendo conforme o previsto, sem a ocorrência de desvios ou fatores negativos que comprometam o andamento das atividades. Orientações de aplicação, bicos e pressão, visando a diminuição de spray no piso foram destacadas e até mesmo a mudança de equipamento para um tanque de pressão que é mais robusto e muito utilizado para aplicação desse tipo de produto.

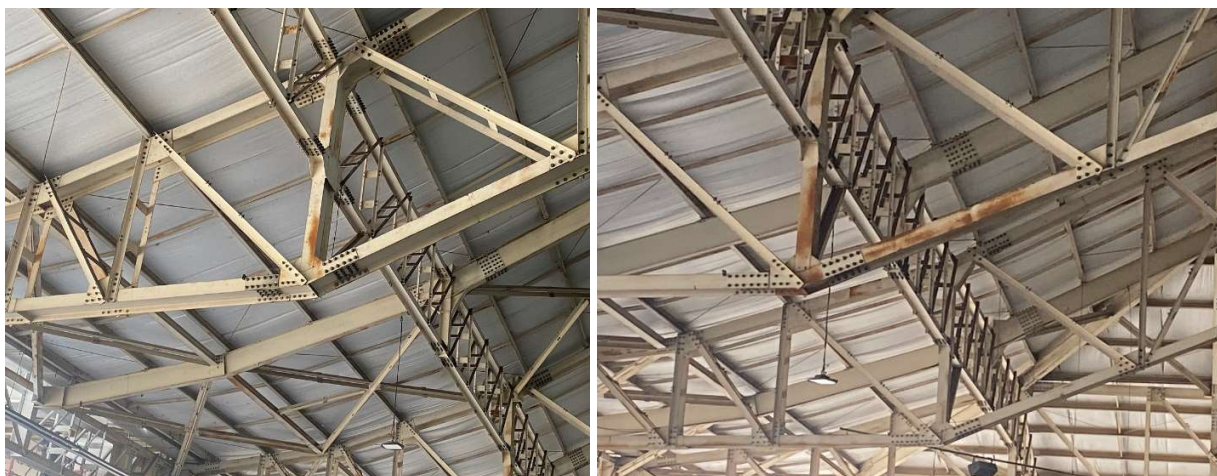
Entretanto, também foram identificados pontos com presença de corrosão, nos quais já ocorreu a exposição do aço. É importante ressaltar que o produto atualmente utilizado nesta manutenção se trata de uma tinta exclusivamente de acabamento, não sendo indicada para aplicação direta sobre aço exposto ou áreas corroídas.

Pontos de exposição do substrato e corrosão identificados das estruturas.

Para esses pontos, o procedimento tecnicamente mais adequado seria a aplicação prévia de um primer epóxi ou, alternativamente, a utilização de um revestimento poliuretano com pigmentação anticorrosiva em sua formulação, garantindo a proteção do substrato e a durabilidade do sistema de pintura.
