**RELATÓRIO DE ASSISTÊNCIA TÉCNICA**

| Relatório nº: OBF 09-26 | Data abertura: 24/02/26 | | | | |

| Cliente: FORT 3 Reservatórios Metálicos | Aplicadora: Própria | | |

| Superfície | | |
|---|---|---|
| Produto / Descrição: RETHANE FBR 645 | | |

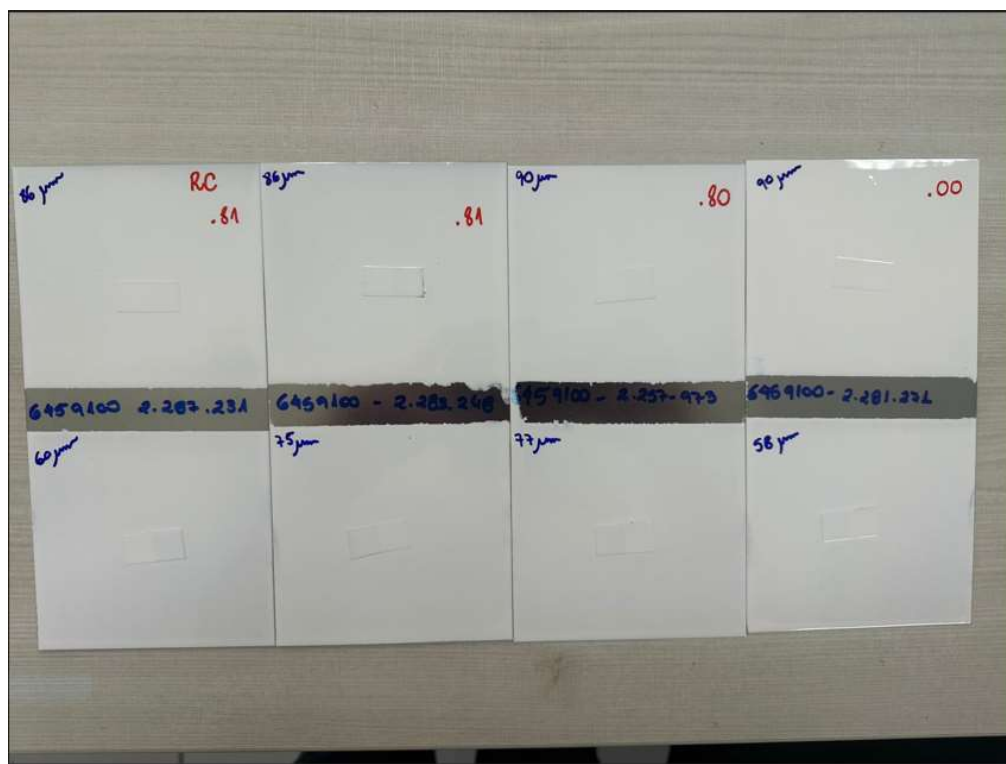
Em paralelo às análises que estavam sendo realizadas em campo, na mesma data foi recebido o retorno das análises laboratoriais, cujos resultados foram apresentados ao Sr. Rafael. O lote avaliado foi aplicado em camadas variadas estando dentro do poder de cobertura desejado para o produto.

Análise de laboratório com cobertura satisfatória em camadas variadas.

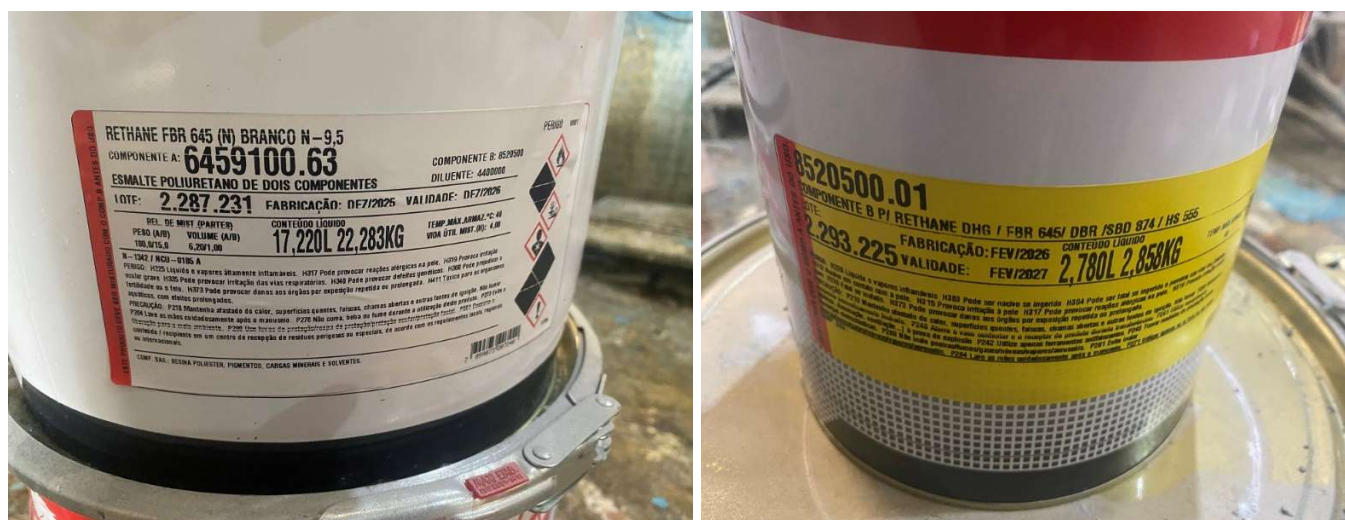
Produto utilizado e avaliado.

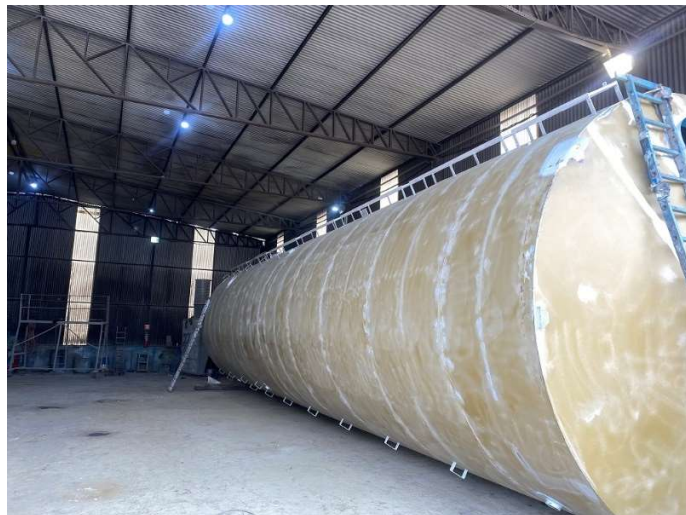
Esquema de pintura interno / externo e reservatório com primer aplicado.

Outro ponto identificado durante a avaliação foi a cor da tinta de fundo, originalmente na tonalidade ocre. Em alinhamento com a área comercial, foi solicitada a alteração para a cor cinza N6,5 para o próximo pedido implantado. Entendemos que essa modificação poderá contribuir para facilitar e melhorar a cobertura da tinta de acabamento na cor branco N9,5, favorecendo o desempenho na aplicação.

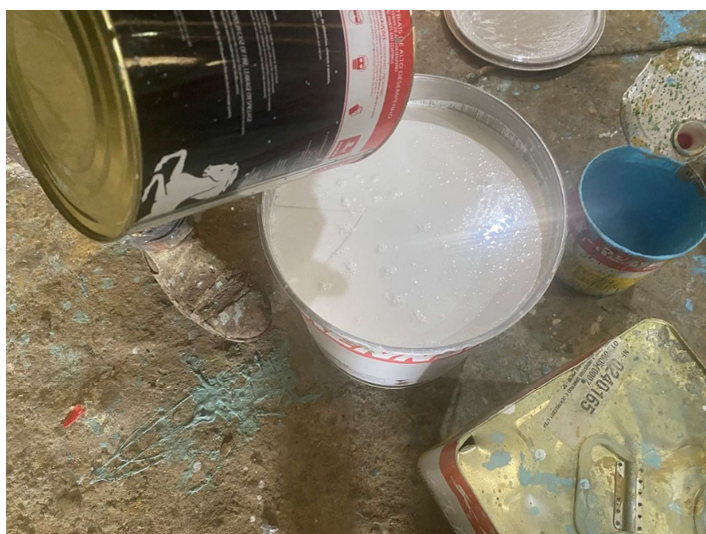
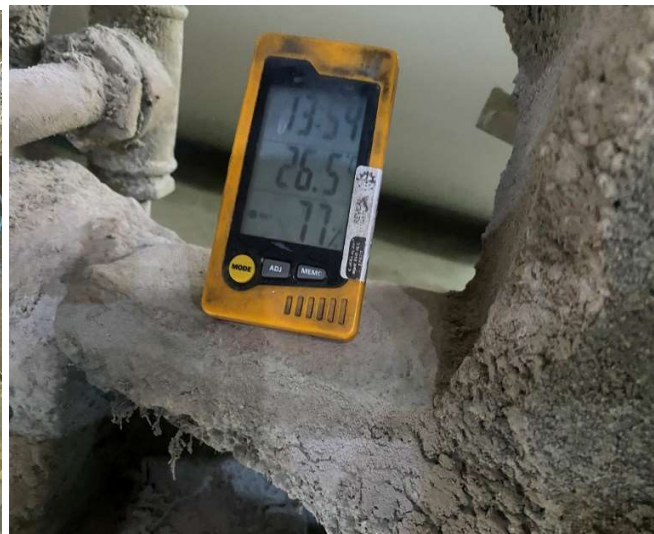
Na data da visita foram preparados para pintura dois reservatórios, os equipamentos já estavam com o primer Revran EHS 870 Especial na cor OCRE aplicado. Foi acompanhada a preparação do produto Rethane FBR 645 Branco N9,5, o qual foi inicialmente diluído em 5%. No decorrer da aplicação, por solicitação do pintor, foi acrescido mais 5% de diluição, totalizando 10%. De acordo com o pintor, o percentual de diluição normalmente varia entre 5% e 10%, conforme as condições de aplicação e o acabamento desejado.

Preparação do produto e condições climáticas.

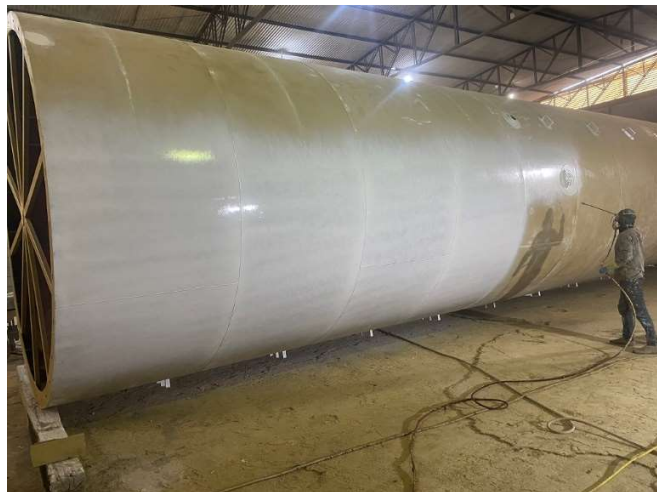
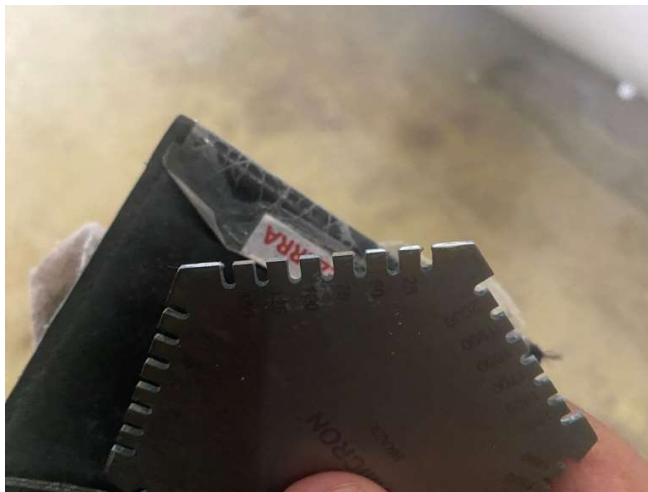
A aplicação foi iniciada conforme as técnicas rotineiras do pintor e bico da pistola N°513 com prolongador. O reservatório foi pintado com três passes, com o objetivo de atingir a espessura seca especificada de 70 µm ou garantir a cobertura adequada. Foi observado que, a cada passe, é alcançada uma espessura úmida média de aproximadamente 50 µm, que resultará uma espessura seca em torno de 23 µm por passe considerando que o produto está diluído. Dessa forma, ao final dos três passes, a espessura total obtida ficará muito próxima da espessura especificada.

Aplicação do primeiro passe (demão) e medição de espessura úmida.

Foi observado que o descaimento da película ocorreu apenas quando de maneira proposital foi realizada uma tentativa de aplicar a espessura de tinta de acabamento (70 µm) em um único passe. Ressalta-se que o produto não é formulado para atingir essa espessura em uma única demão, sendo recomendada a aplicação em passes sucessivos para obtenção da espessura especificada.

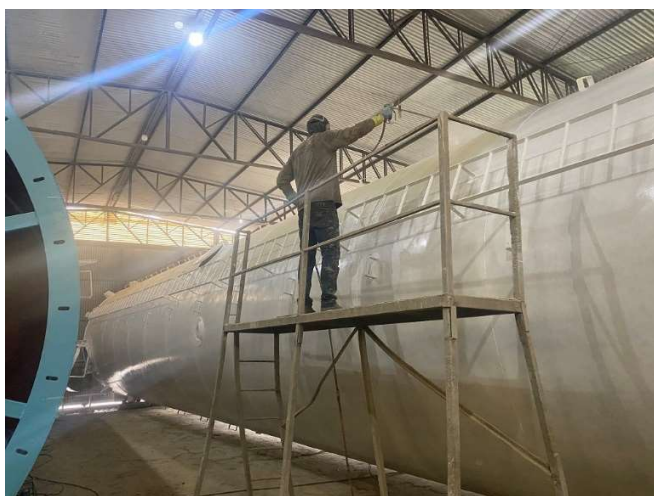
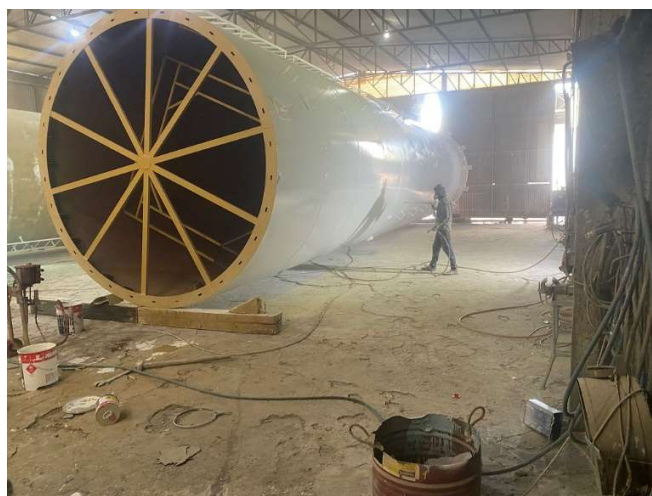
Pintura na parte superior do reservatório e sendo finalizada.
