**RELATÓRIO DE ASSISTÊNCIA TÉCNICA**

| Relatório nº: OBF 10-26 | Data abertura: 03/03/26 | | | | |

| Cliente FLEXNYL ZIPERES | Aplicadora: Própria | | |

| Superfície | | |
|---|---|---|
| Produto / Descrição: EPÓXI TAMB BASE BRANCA | | |

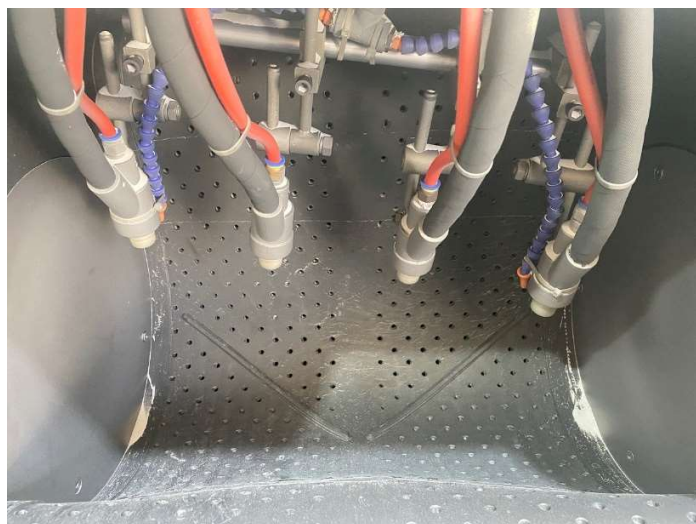
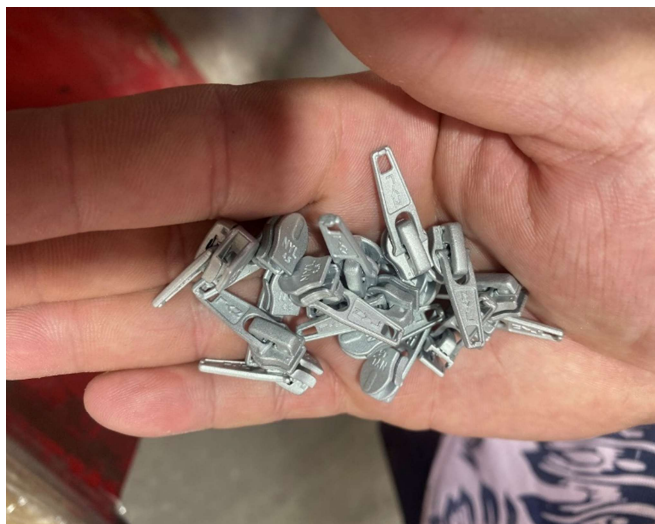
Equipamento de jateamento e peças após o preparo da superfície.

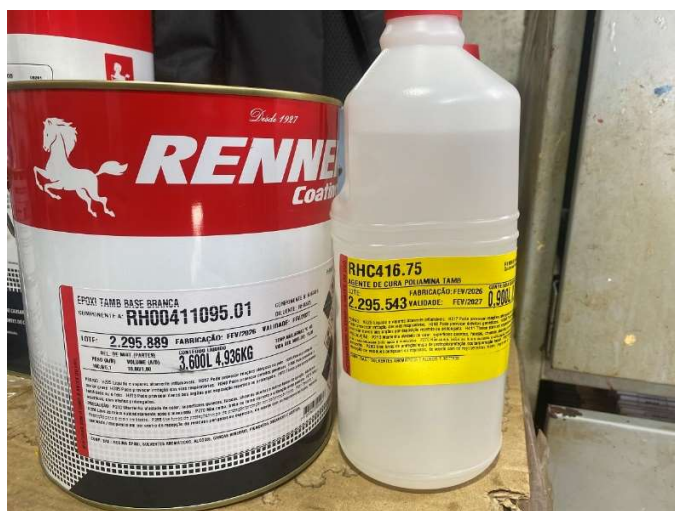
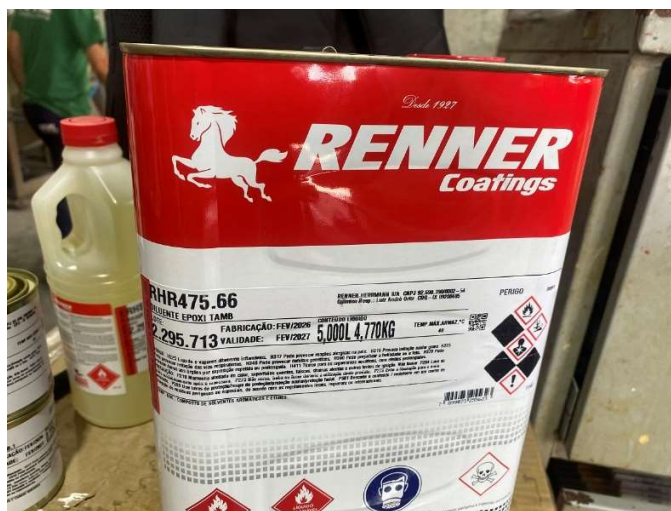
Produto e diluente utilizado.

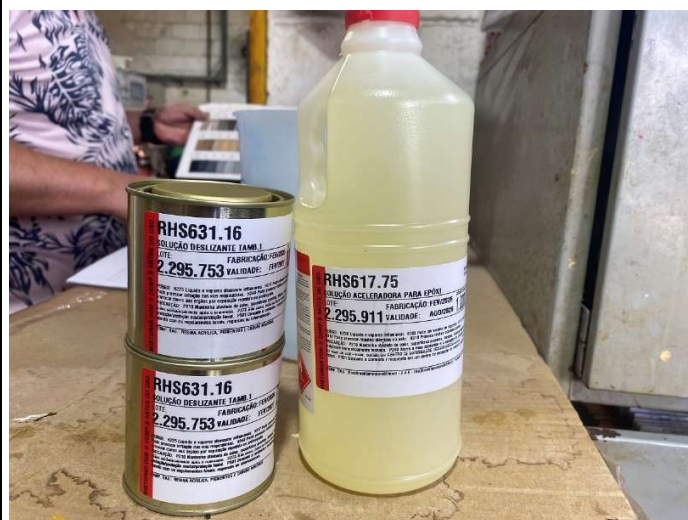
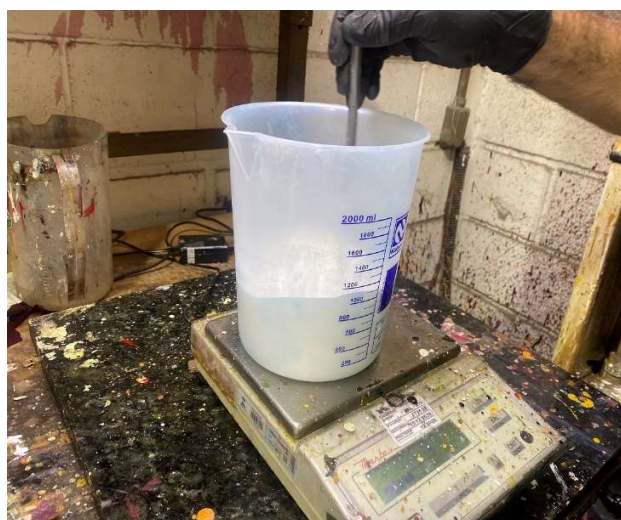
Soluções deslizantes, aceleradora e preparação do produto.

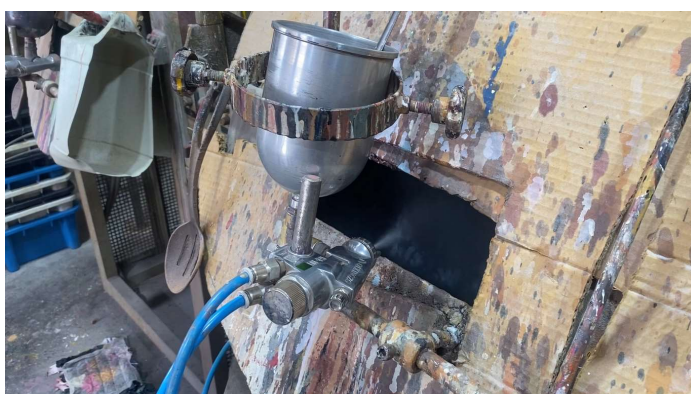
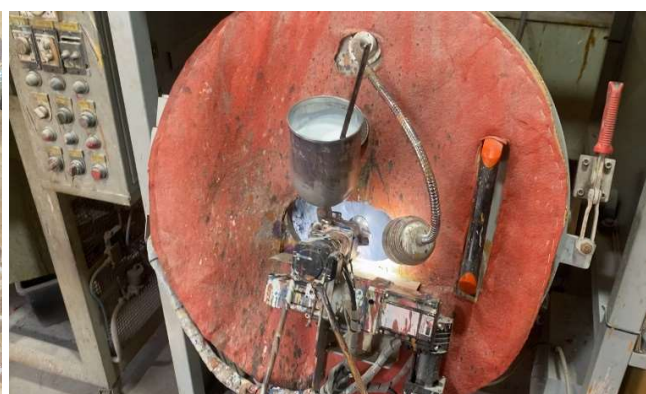
Aplicação do produto.

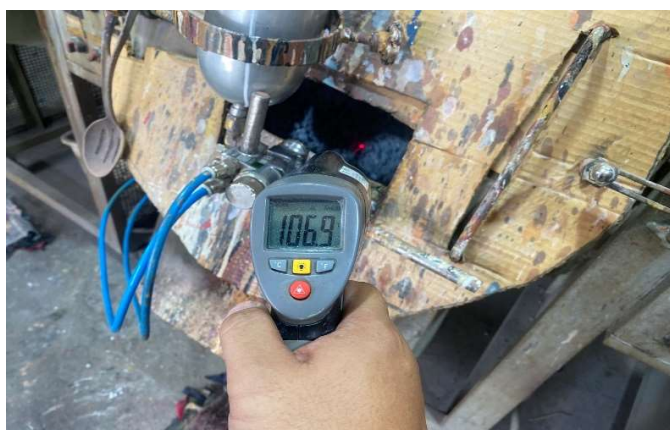
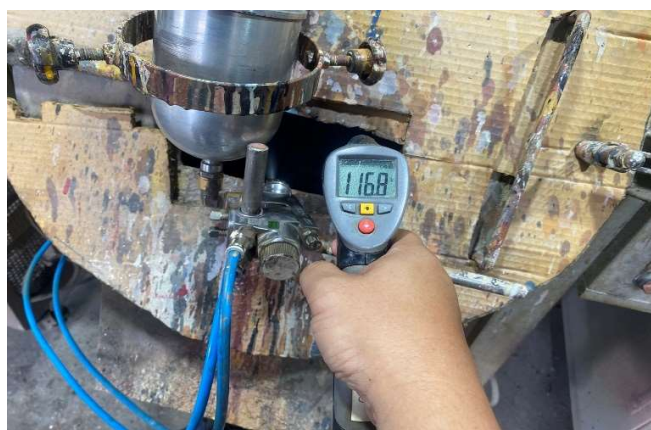
Temperatura interna de operação durante a aplicação.

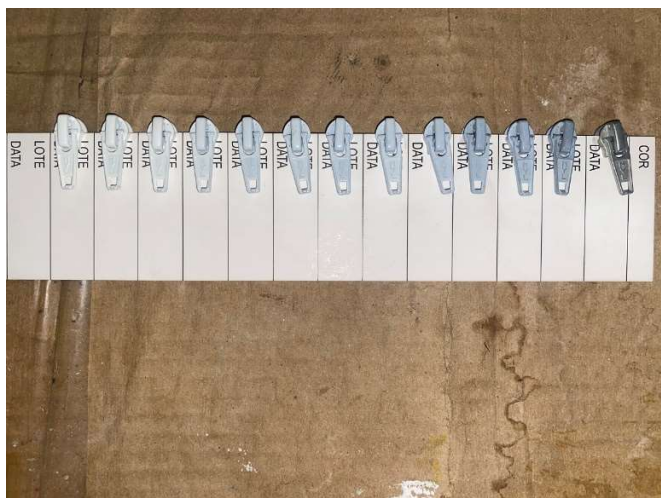
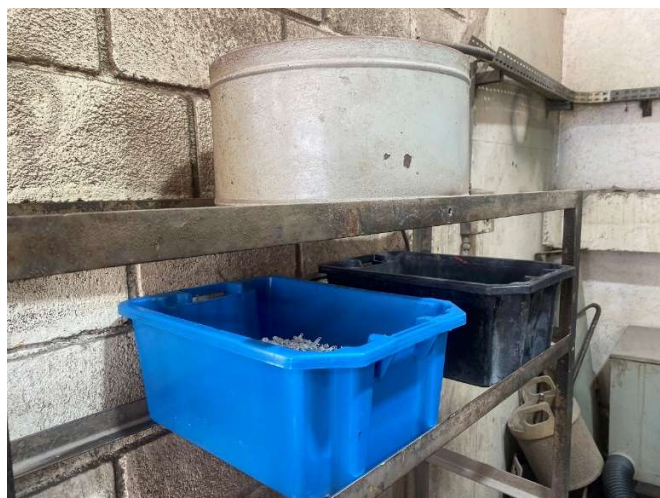
A pintura transcorreu normalmente dentro do tempo informado anteriormente. Durante o processo, a cada intervalo de 5 a 10 minutos foram coletadas amostras das peças que estavam sendo pintadas, com o objetivo de acompanhar a evolução da cobertura do produto, bem como o comportamento da secagem. O produto apresentou desempenho dentro do esperado, estando apto para retirada do equipamento após 1 hora e 3 minutos de pintura.

Amostras de peças em degrade mostrando a evolução da pintura e sistema de ventilação pós pintura.

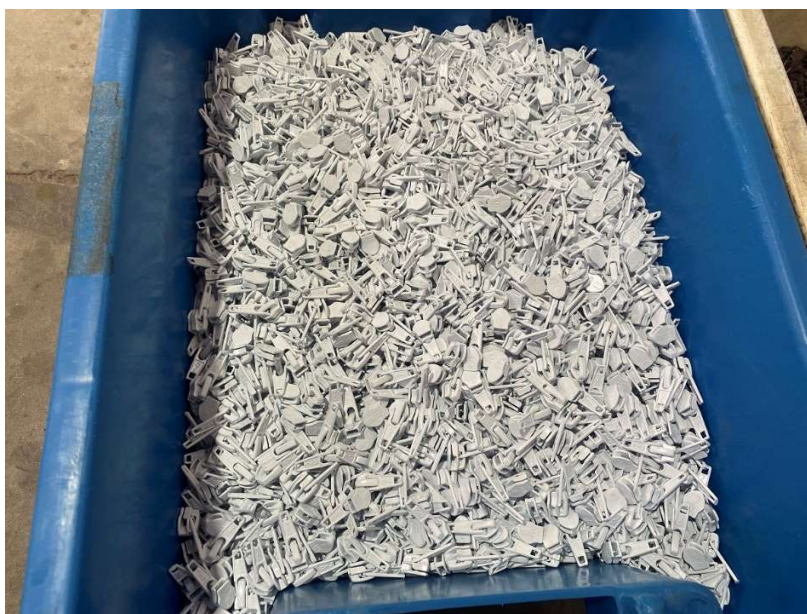
Na sequência, as peças pintadas foram posicionadas sob ventilação forçada (ventilador) para resfriamento por aproximadamente 10 minutos e, posteriormente, puderam ser manuseadas sem qualquer impedimento.

Peças após passarem por ventilação de 10 minutos, prontas para o manuseio.
