# RELATÓRIO DE ASSISTÊNCIA TÉCNICA

| Relatório nº: OBF 12-26 | Data abertura: 04/03/26 | | | | |

| Cliente: TONELLI CONSTRUÇÕES E MET. LTDA | Aplicadora: LEMASTER |

**1-OBJETIVO:** Realizar visita técnica à empresa Lemaster, responsável pela fabricação e pintura das estruturas metálicas destinadas ao cliente Tonelli Construções, referentes à obra Eneva.

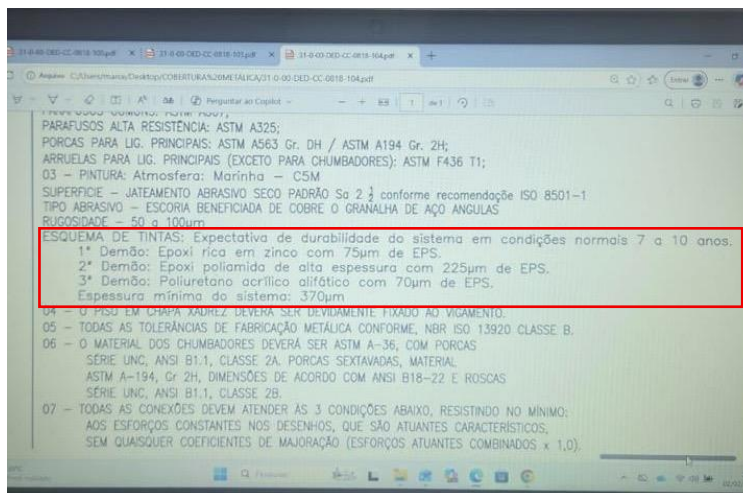
Esquema de pintura apresentado pelo cliente.

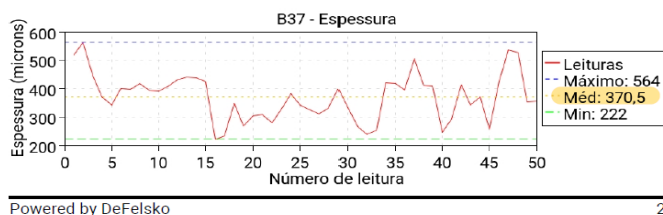
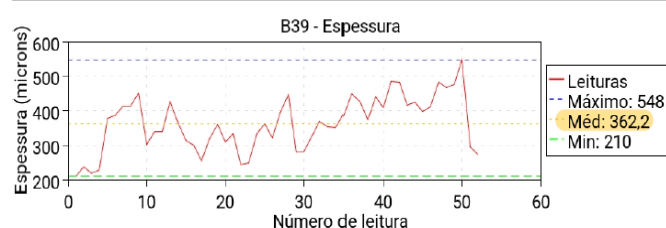
As medições de espessura seca realizadas nas peças finalizadas apresentaram valores médios de 370  $\mu\text{m}$  e 362  $\mu\text{m}$ , indicando uniformidade dentro do conjunto de peças avaliadas.

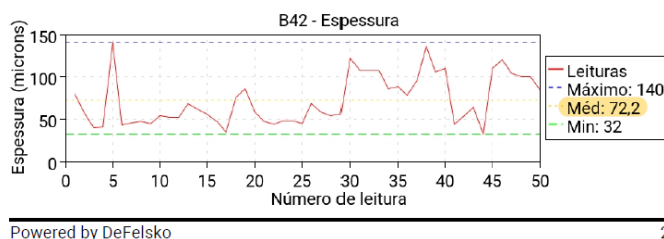
Espessura média de peças com apenas o primer aplicado, 72 $\mu\text{m}$ .

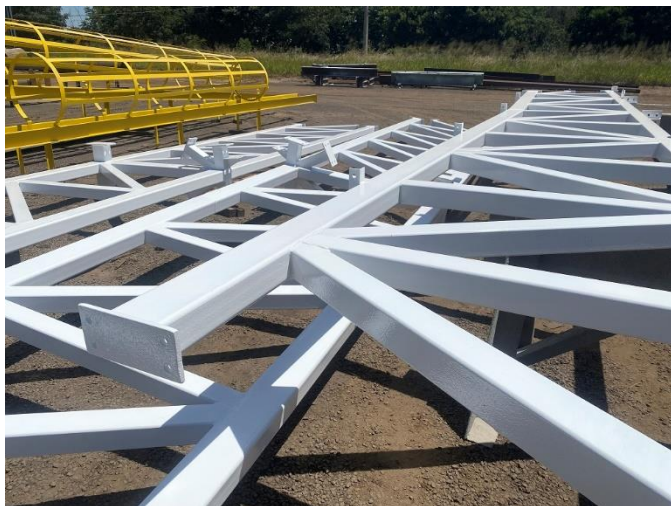
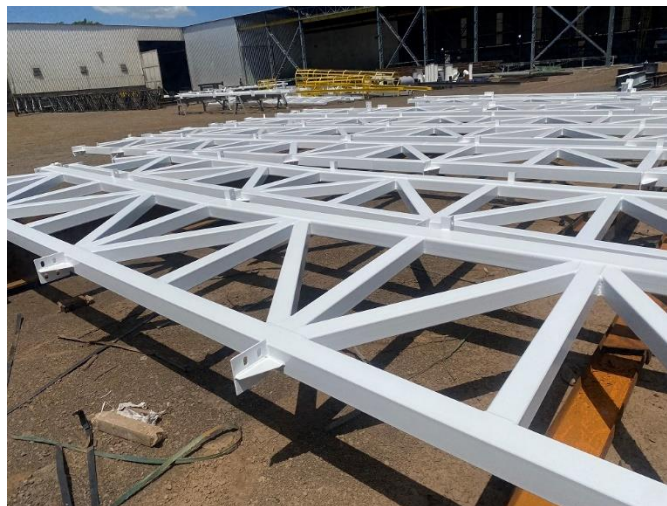
Peças finalizadas, com o esquema de pintura completo.

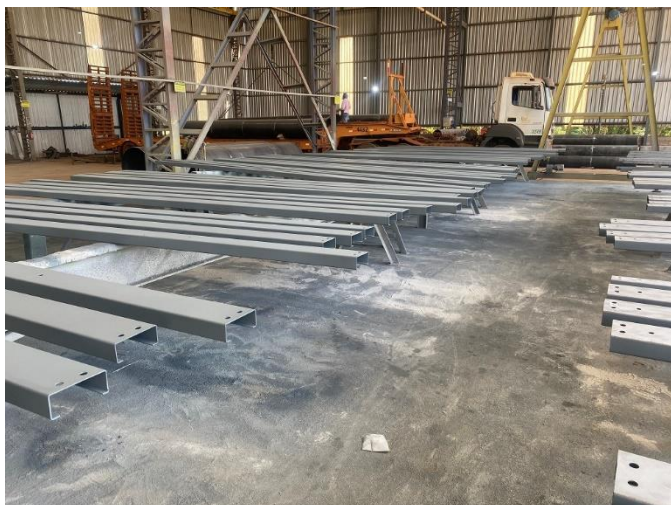
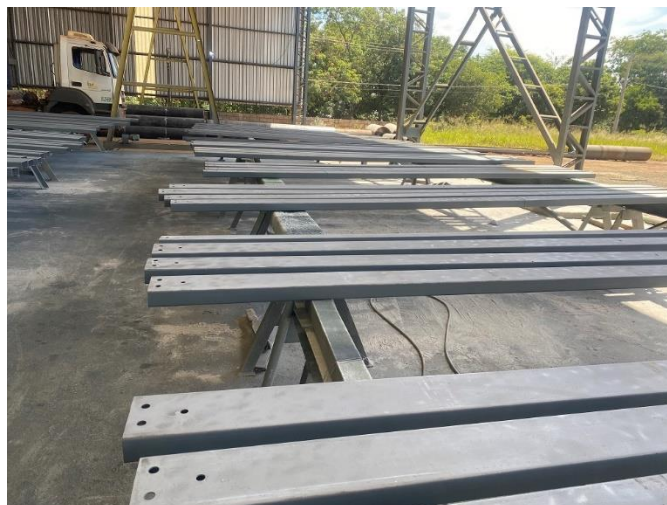
Peças com a primeira demão aplicada.
