# RELATÓRIO DE ASSISTÊNCIA TÉCNICA

| Relatório nº: OBF 16-26 | Data abertura: 17/03/26 | | | | |

| Cliente: MOCDROL HIDRÁULICA LTDA | Aplicadora: Própria | | |

Acompanhar a aplicação do primer poliuretano e do acabamento poliuretano preto SB no equipamento T-MIX 300 TC, com o objetivo de avaliar a viscosidade dos produtos e verificar a necessidade de ajustes, garantindo condições adequadas de aplicação.

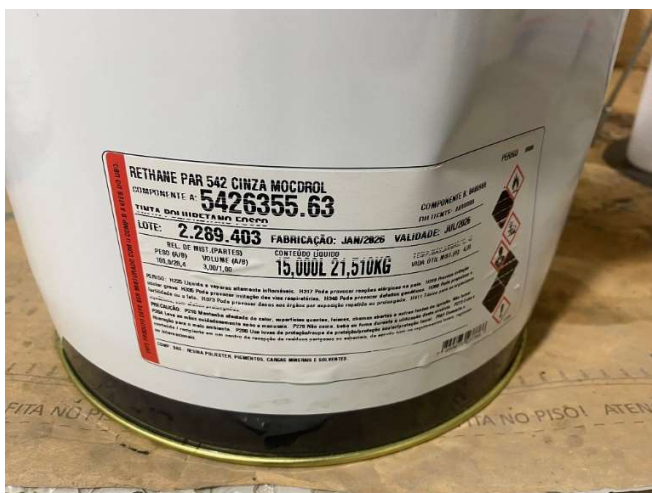
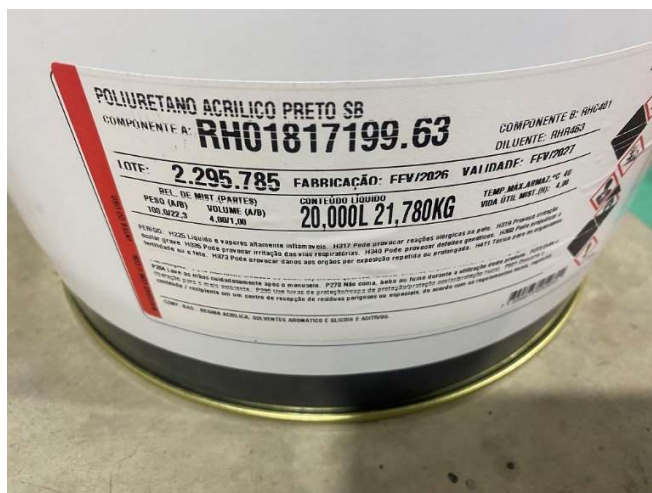
Lotes do primer e acabamento que foram avaliados.

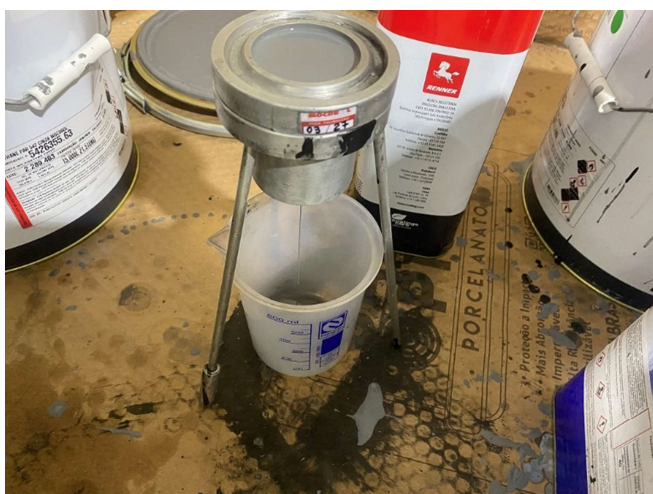
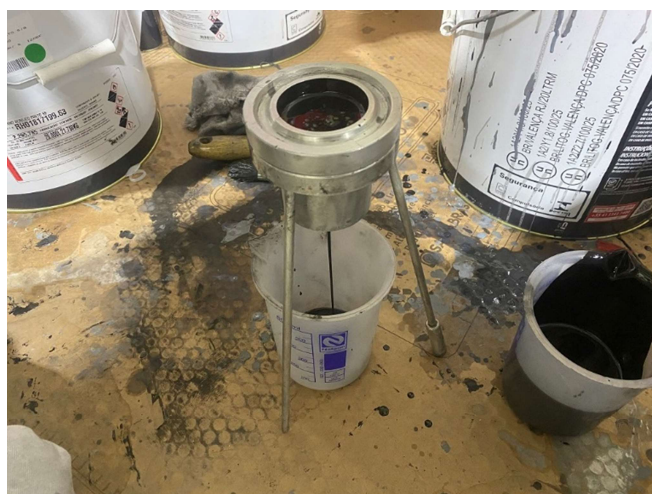
Os dados da primeira tabela referem-se ao dia 17/03, quando foram realizadas as medições de viscosidade de ambos os produtos (primer e acabamento). O primer apresentou viscosidade elevada, não sendo compatível com a medição em copo Ford nº 4; entretanto, este era o único método disponível no momento. Já a tinta de acabamento apresentou viscosidade de 67 segundos, valor 21% superior aos 55 segundos recomendados pelo fabricante do equipamento.

Medições de viscosidade.

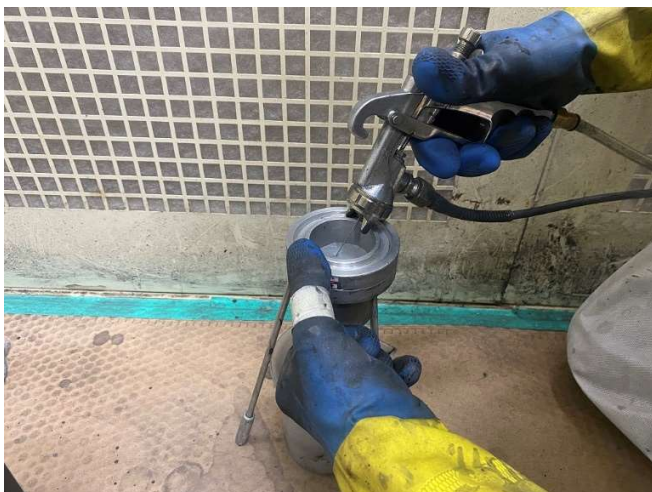
Para o ajuste da viscosidade, partindo de um valor inicial de 67 segundos, foi aplicada uma diluição de 5%. Ressalta-se que essa diluição poderá ser reduzida, uma vez que, após o ajuste, a viscosidade atingiu 45 segundos, ficando abaixo da faixa recomendada para o equipamento.

Medição da viscosidade, tinta catalisada e diluída

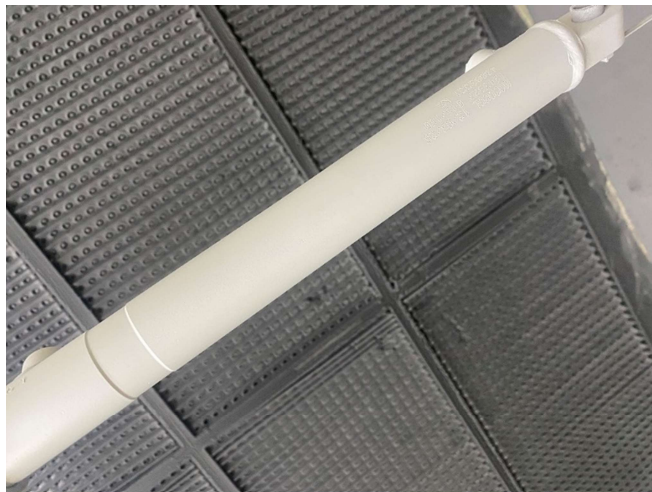
Com base nos dados coletados em campo, o produto Rethane PAR 542 (primer poliuretano) requer uma quantidade significativa de diluente para ajuste de viscosidade. Entende-se que, ao considerar a viscosidade inicial encontrada mais a diluição que foi realizada, essa quantidade pode até ser reduzida; no entanto, ainda assim, para que o produto se aproxime de uma condição de pronto para uso, seria necessária sua reformulação ou até mesmo a substituição por um produto mais adequado às condições de aplicação.

Peça após aplicação do primer.

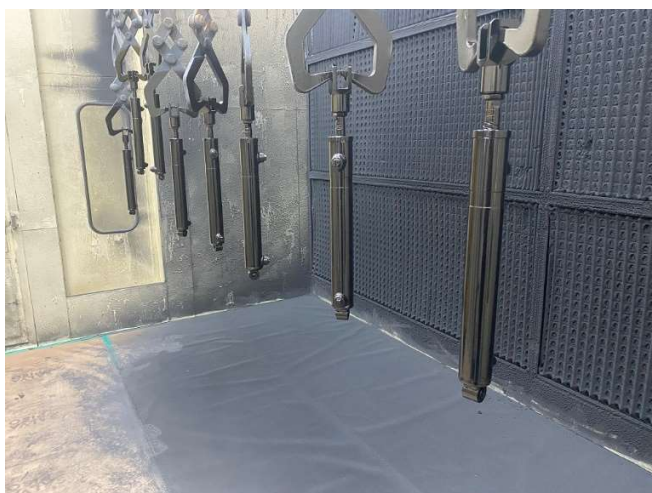
A aplicação ocorreu normal, mesmo com a tinta apresentando viscosidade de 63 segundos, valor 14% acima dos 55 segundos especificados pelo fabricante do equipamento.

Outro ponto relevante é que, quando o produto foi aplicado sem diluição, o equipamento demonstrou capacidade de aplicação sem comprometer o aspecto visual do filme de tinta. Ressalta-se que não se trata de uma recomendação de uso sem diluição, mas sim de um teste importante que evidenciou que, para este produto, o ajuste em campo é mínimo.

Aspecto das peças pintadas com a tinta de acabamento preto, sem diluição.
