# RELATÓRIO DE VISITA SIMPLIFICADO

Relatório nº: OBF 18-26

Data: 20/03/2026

**Obra:** AURA MINERALS

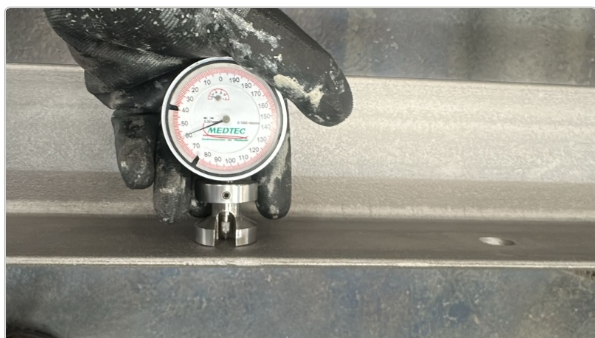
Para a obra em questão, a rugosidade mínima especificada é de 50 µm.

Medição do perfil de rugosidade.

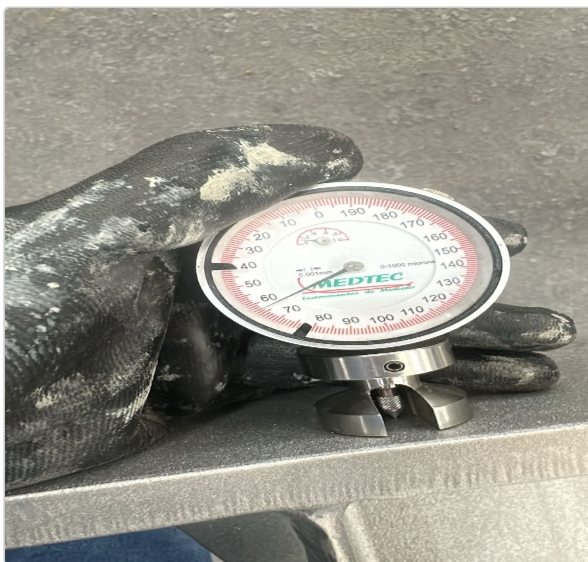
Medição do perfil de rugosidade.

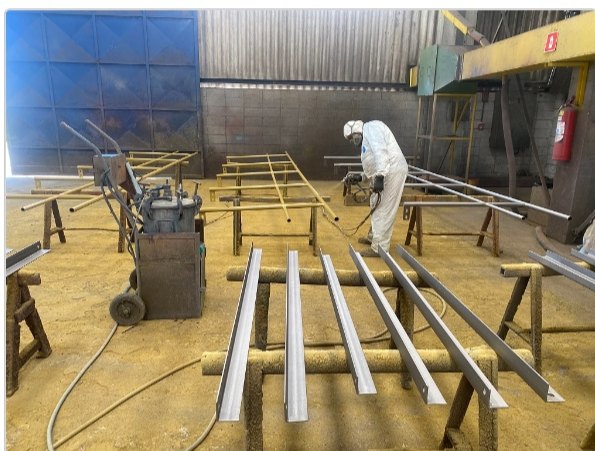
Aplicação do primer, Revran DST QD 721.

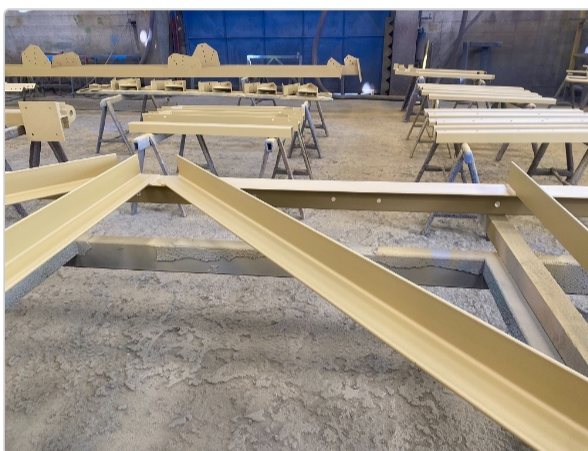
Peças em processo de secagem, após aplicação do primer.

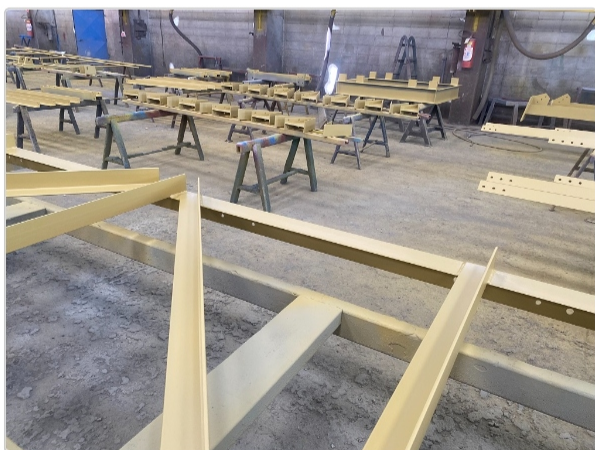
Peças em processo de secagem, após aplicação do primer.

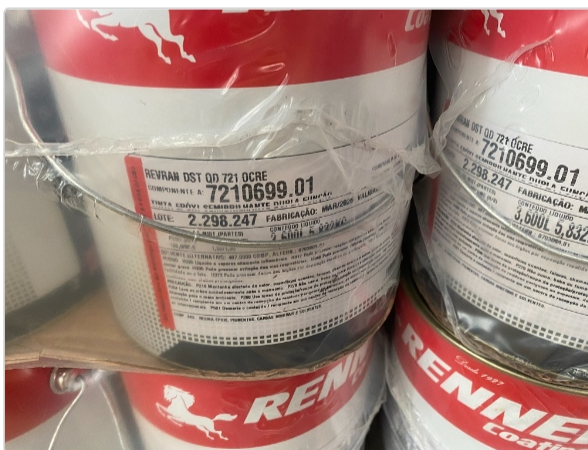
Comp A do Primer.

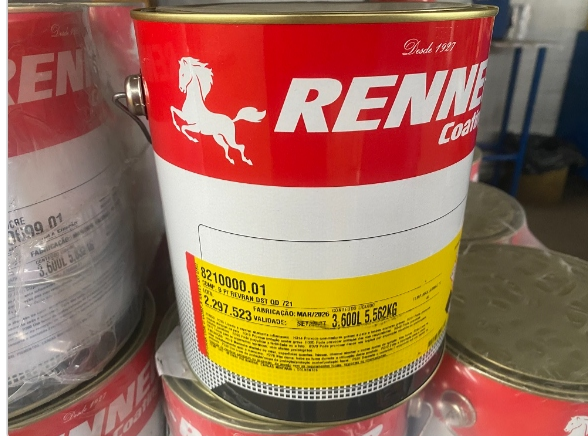
Comp B do Primer.

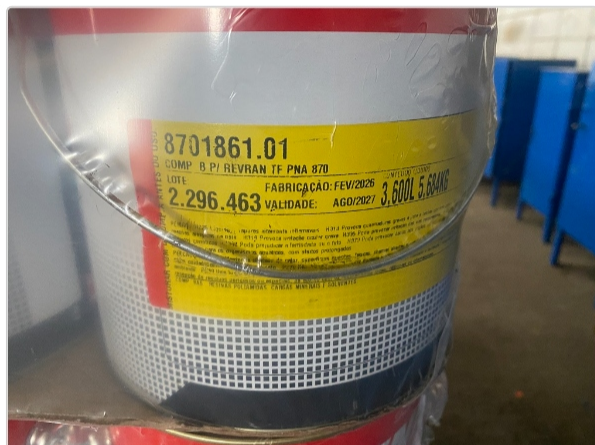
Comp B da tinta de acabamento.

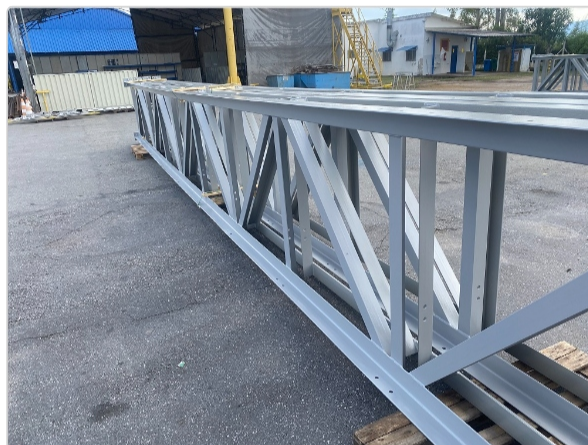
Estruturas finalizadas e armazenadas no pátio, aguardando embarque.
