**RELATÓRIO DE VISITA SIMPLIFICADO**

Relatório nº: OBF 20-26

| Obra: SESC SÃO BERNARDO | |

Por solicitação da CONSTRUTORA JL foi realizada uma visita técnica ao SESC São Bernardo para a medição da espessura seca em duas vigas que tiveram sua pintura recomposta, seguindo o esquema original, em razão de danos ocorridos durante o transporte e a instalação.

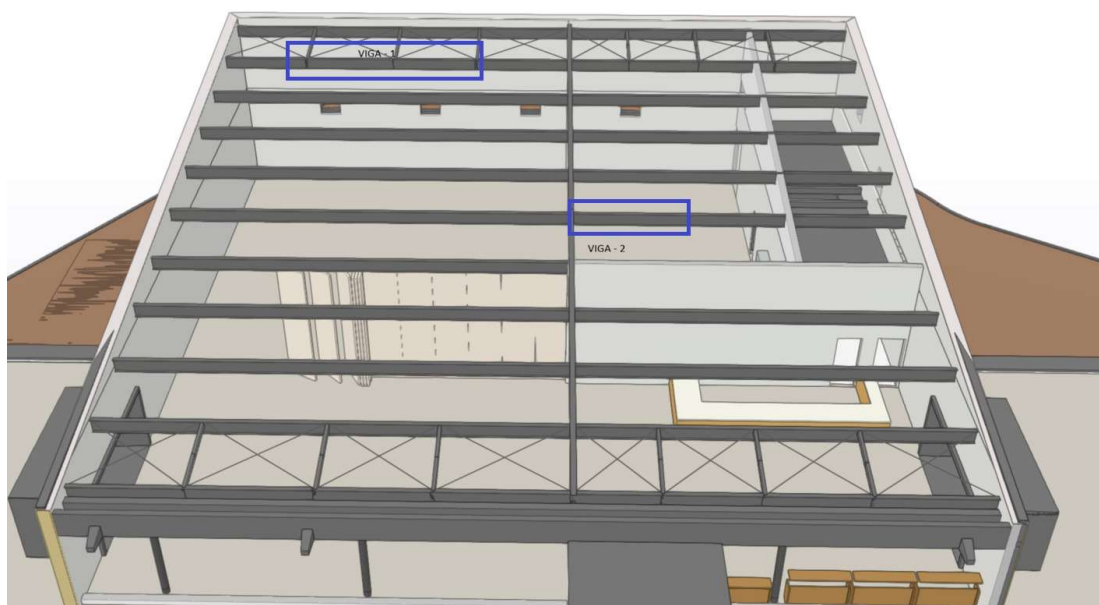
Identificação das vigas 1 e 2 e faces que foram realizadas as medições.

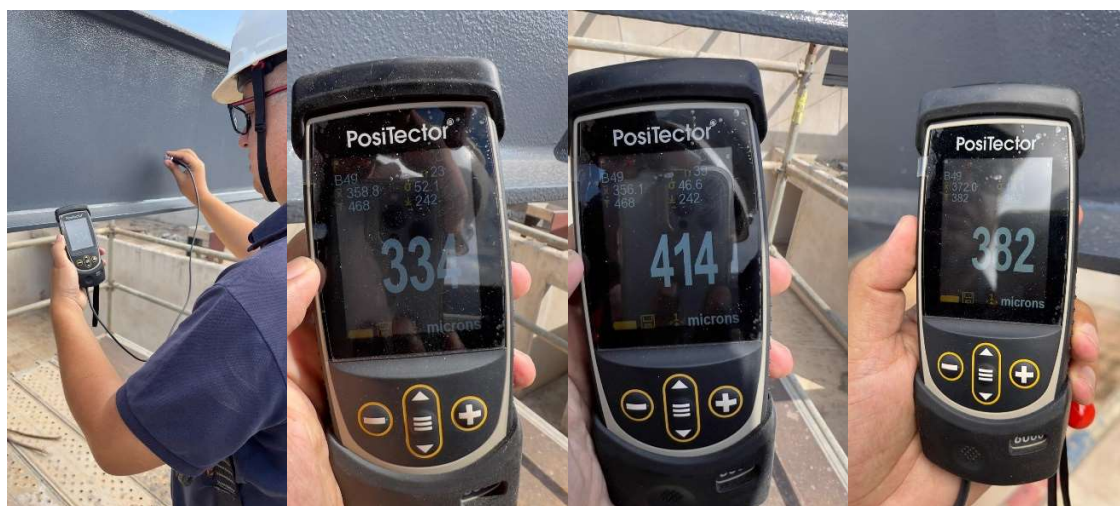
Medições de espessuras secas.

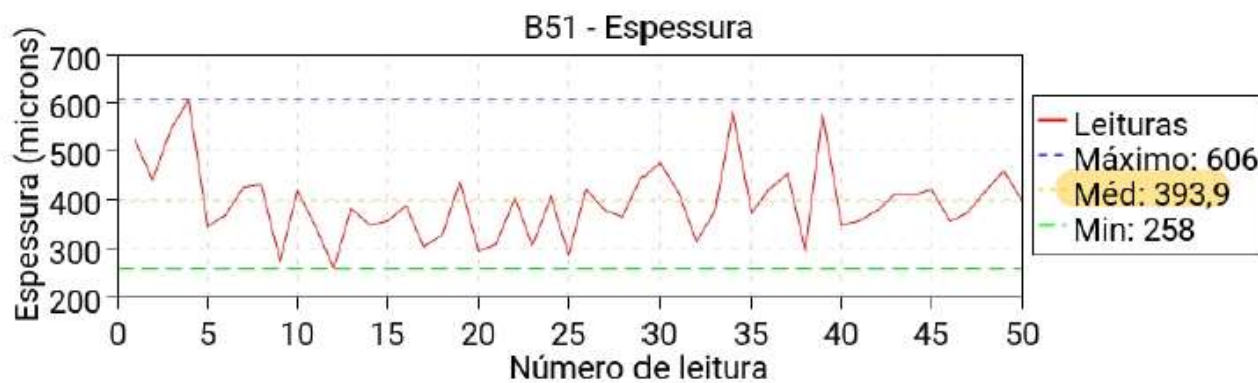
VIGA 1 - leitura de 50 pontos, com média de 393 $\mu$ m

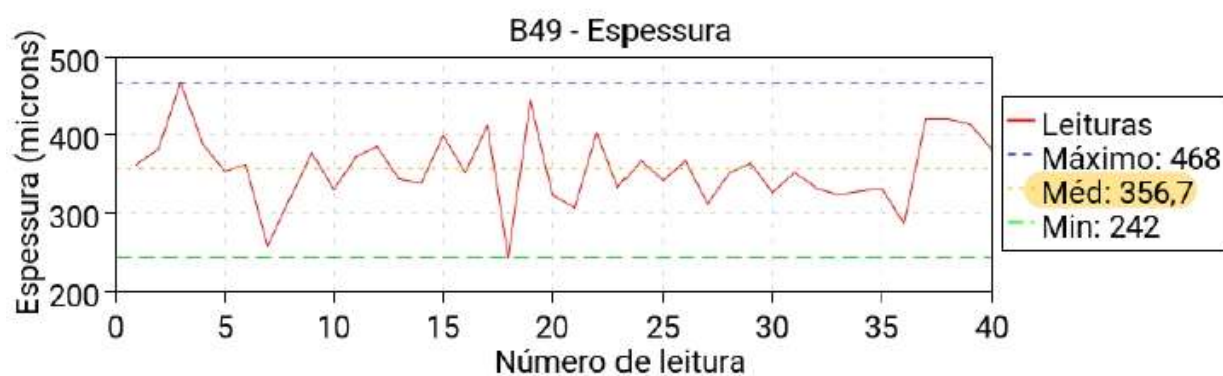
VIGA 2 – leitura de 40 pontos, com média encontrada de 356 $\mu$ m
