## RELATÓRIO DE ASSISTÊNCIA TÉCNICA

| Relatório nº: OBF 21-26 | Data abertura: 10/04/26 | | | | |

| Cliente: ADELCO SISTEMAS DE ENERGIA | Aplicadora: Própria | | |

| Superfície | | |
|---|---|---|
| Produto / Descrição: REVRAN TTF 527 | | |

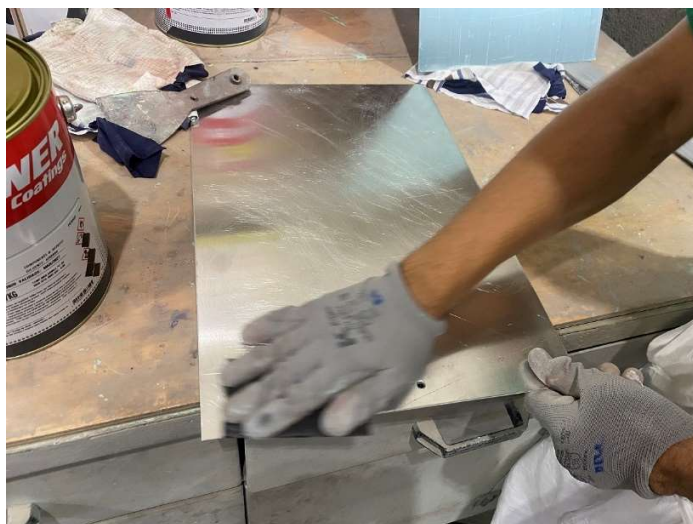
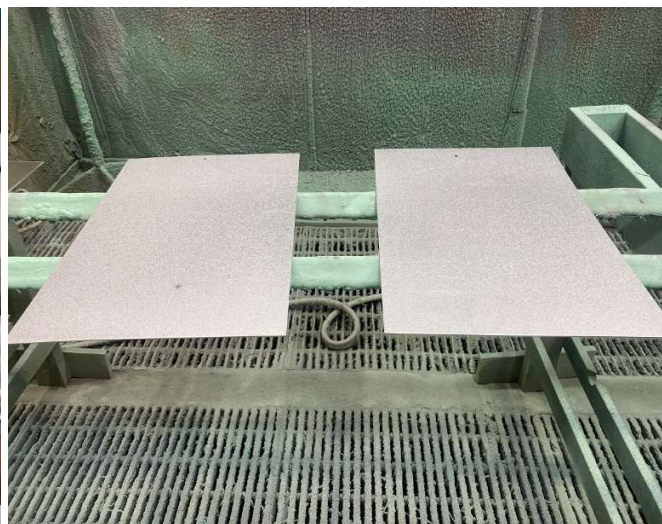
Preparação de superfície dos corpos de prova.

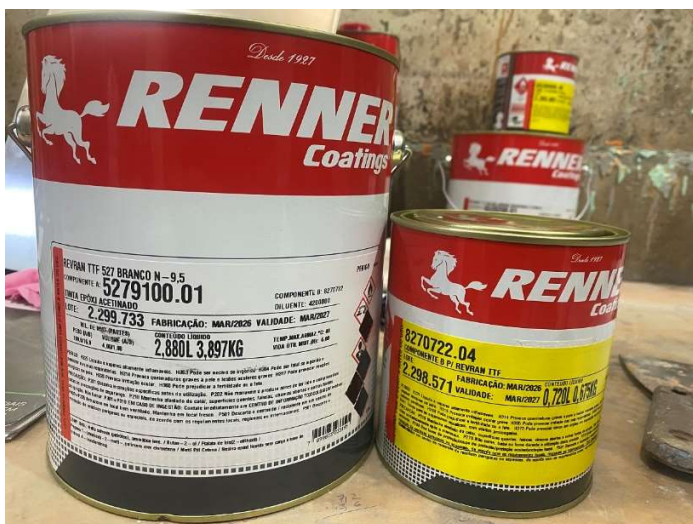
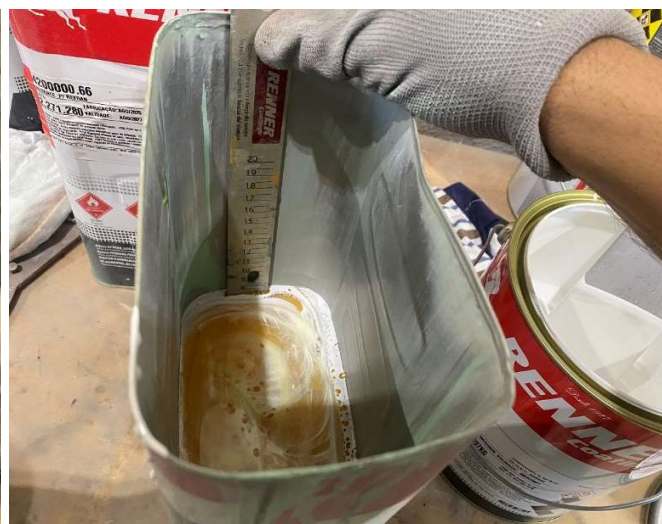
Produto utilizado e sua preparação.

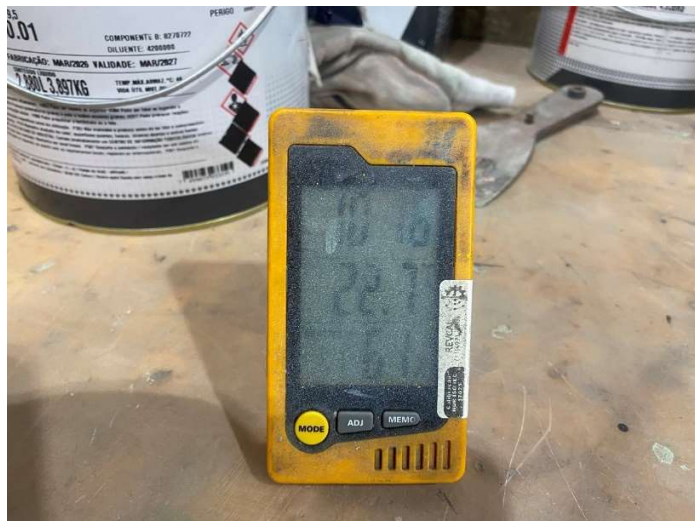
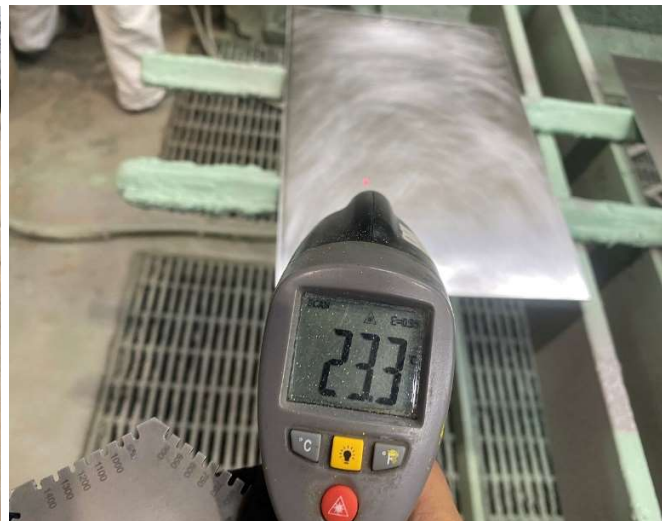
Condições climáticas e temperatura do substrato antes da aplicação.

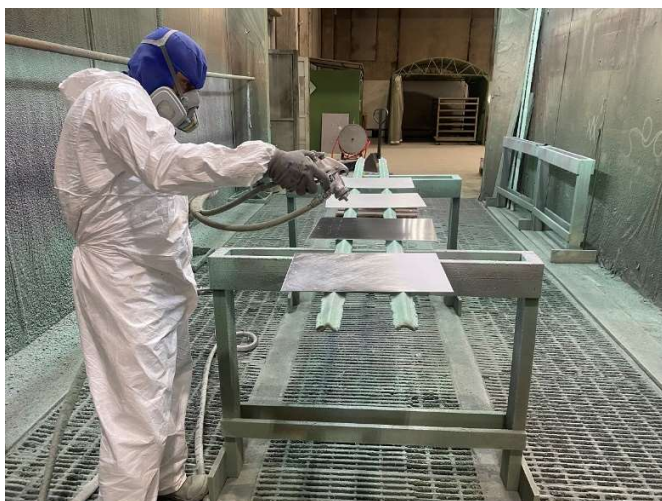
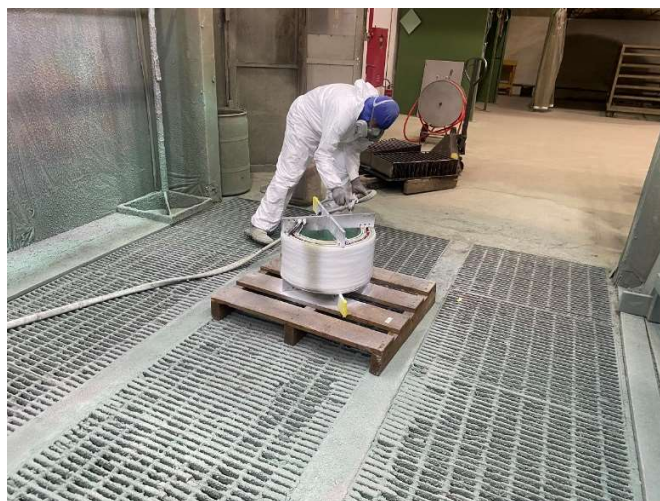
Aplicação nos corpos de prova e no reator.

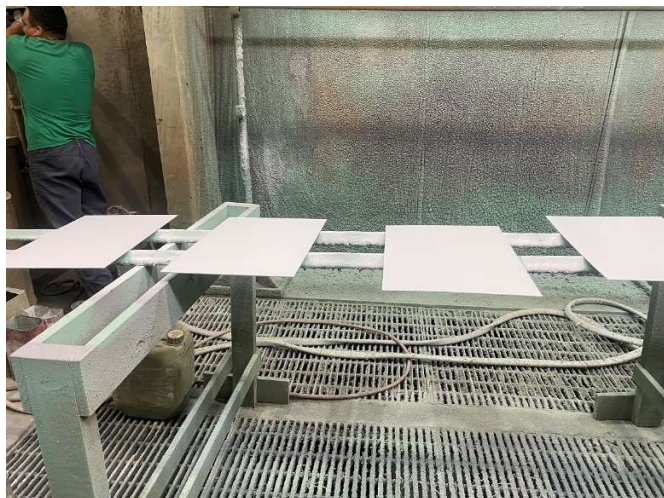
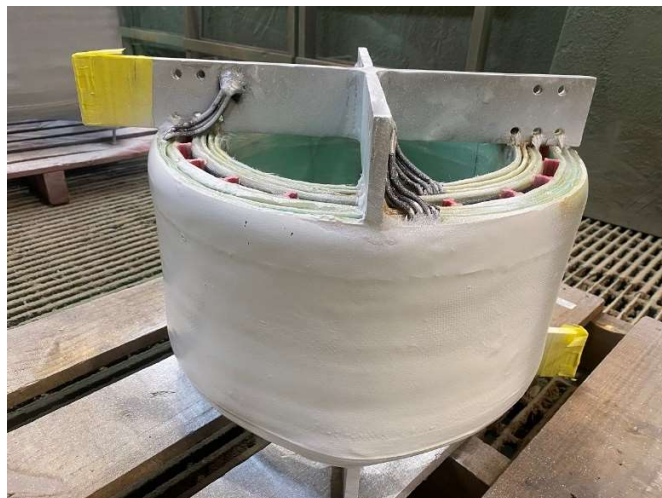
Peças após a pintura.

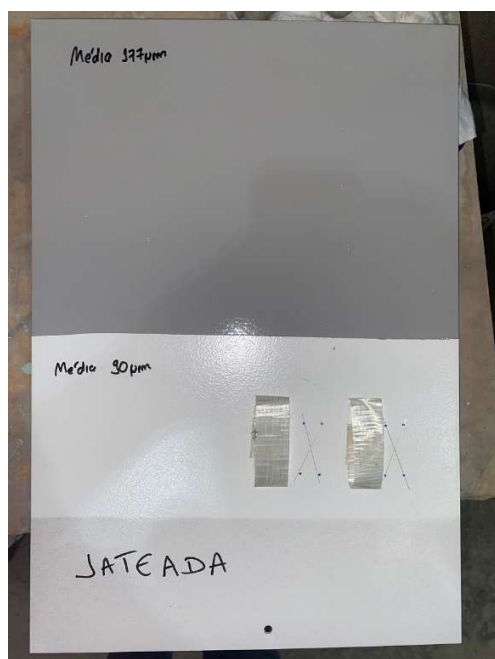
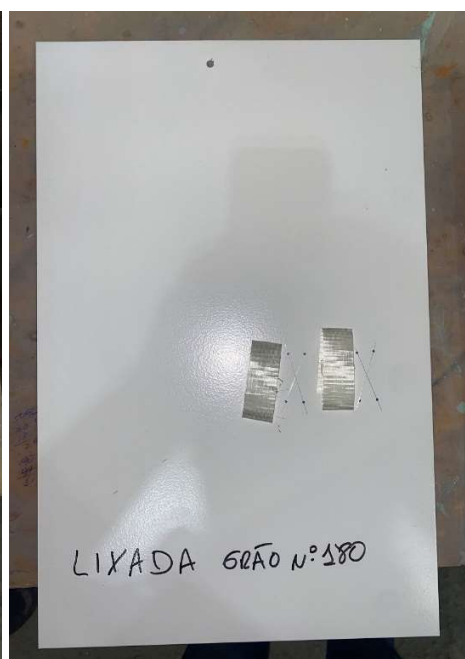
O produto apresentou aderência satisfatória nos três tipos de tratamento de superfície mencionados. Além disso, foi aplicado sobre uma resina epóxi utilizada em reatores de painéis elétricos, também demonstrando boa aderência.

Testes de aderência em corpo de prova que foi jateado e no que foi apenas lixado.

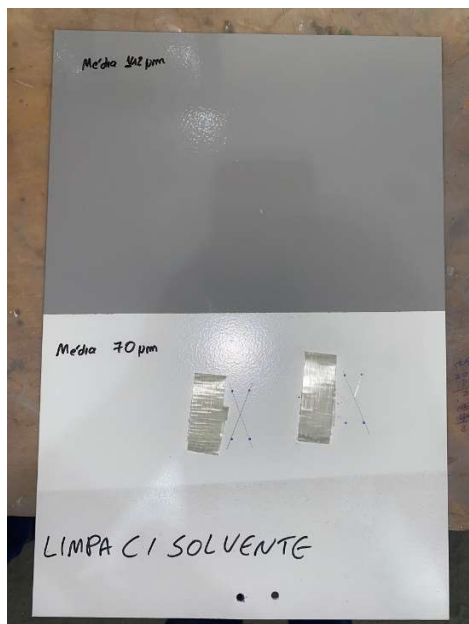
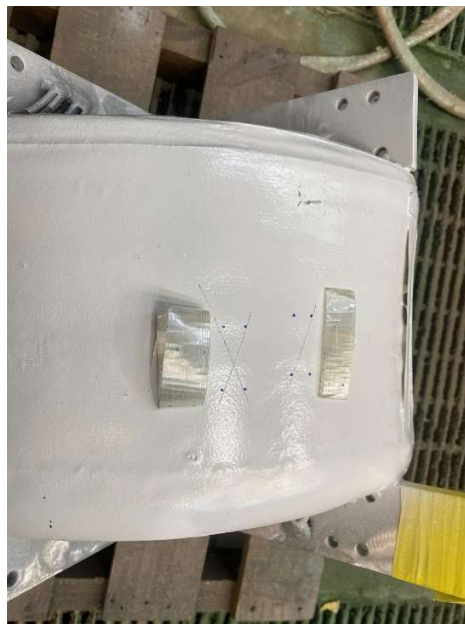
Testes de aderência em corpo de prova que foi limpo com solvente e no reator com resina epóxi.
