## RELATÓRIO DE VISITA SIMPLIFICADO

Relatório nº: OBF 22-26

| Obra: Manutenção de Tanques | |

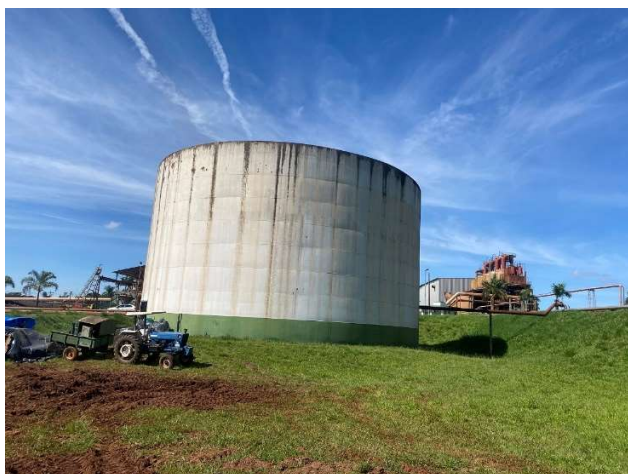
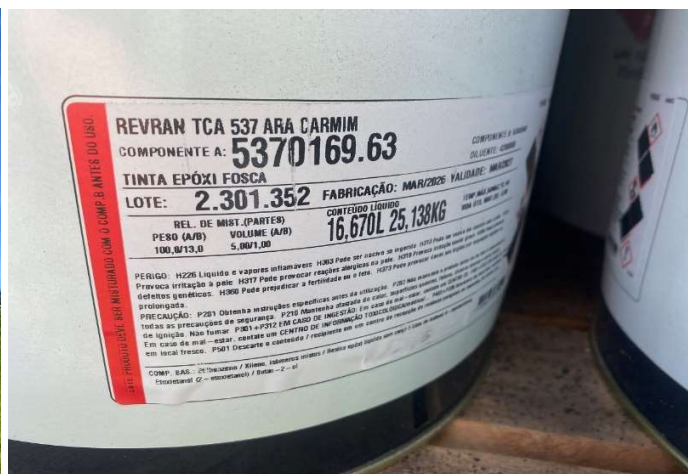
Visão externa do tanque 30 de vinhaça e produto que será utilizado na primeira demão.

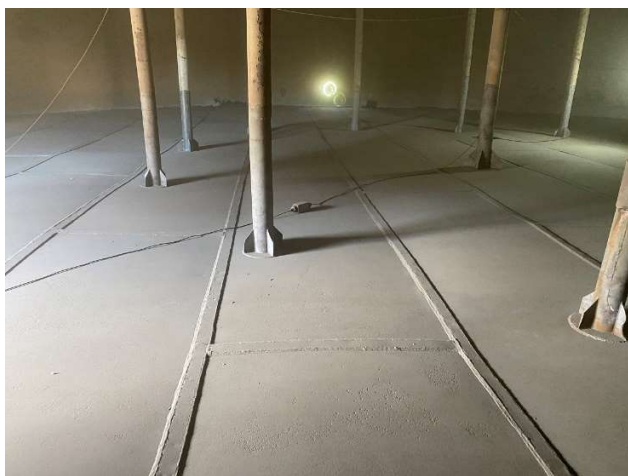
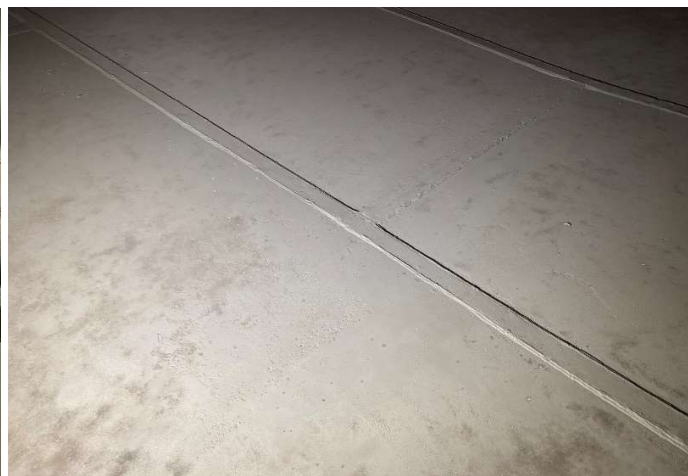
O tratamento de superfície foi avaliado e encontrava-se dentro dos padrões adequados para o recebimento da pintura, apresentando grau de preparação Sa 2½, conforme a norma ISO 8501-1.

Tratamento de superfície realizado no fundo do tanque, jateamento abrasivo ao padrão SA 2 ½.

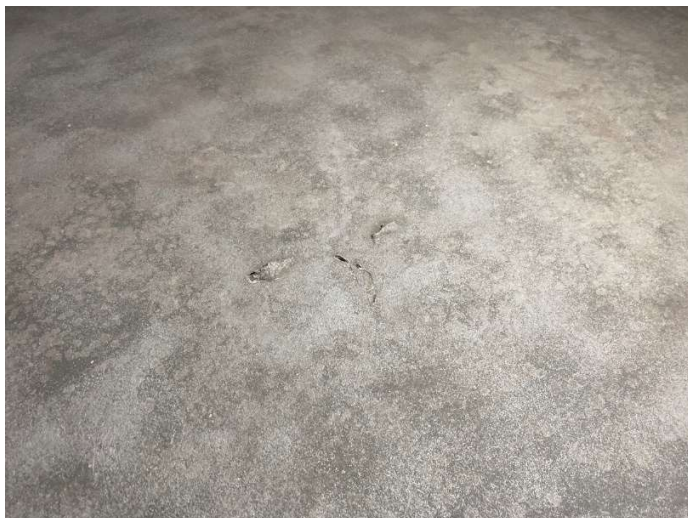
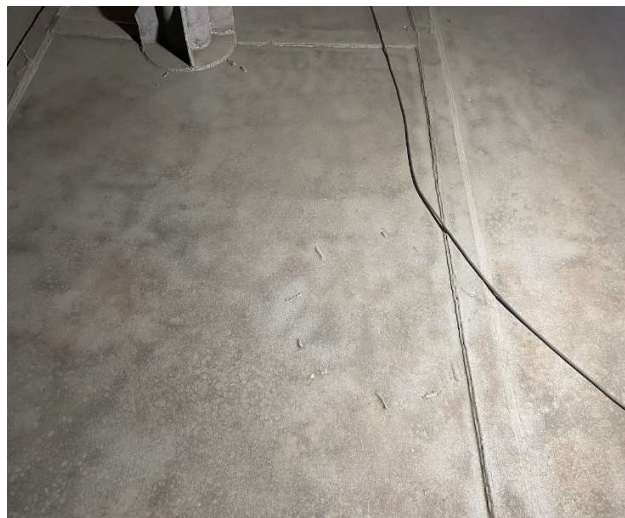
Antes do início da pintura, foi solicitado que fosse realizada a aplicação de stripe coat (camada de reforço) com trincha em todos os cordões de solda. Durante a inspeção, foram observados diversos respingos de solda.

Respingos de solda identificados no piso.

Considera-se recomendável a remoção desses respingos, por se tratar de pontos suscetíveis ao início de processos corrosivos. No entanto, como essa etapa não foi executada, tais regiões também deverão receber aplicação adicional de reforço, por permanecerem como áreas críticas para o surgimento de corrosão.

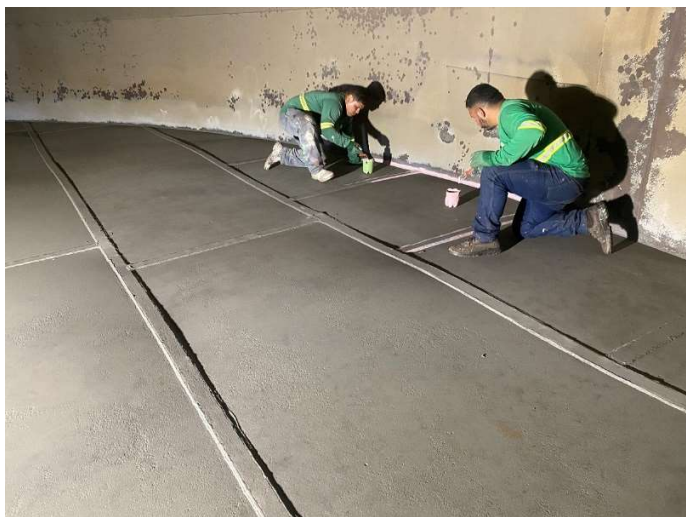
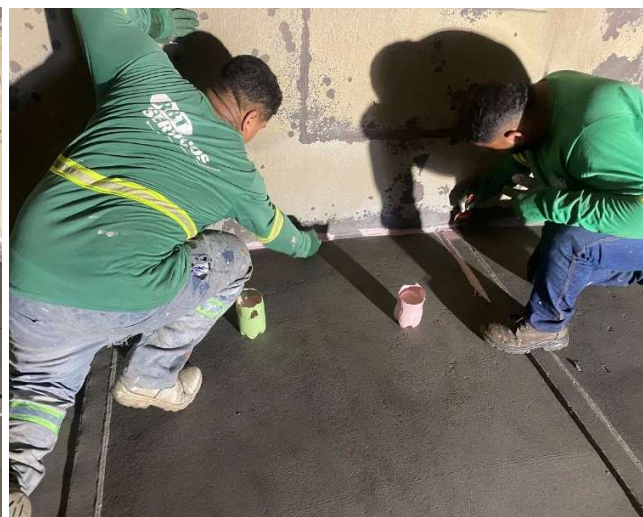
A aplicação da primeira demão estava prevista para ocorrer no mesmo dia da inspeção do jateamento. Entretanto, devido a problemas operacionais no sistema de ar comprimido, não foi possível realizá-la. Diante disso, foi solicitada a preservação do tratamento de superfície, a fim de evitar contaminações. Ainda assim, no mesmo dia, iniciou-se a aplicação do stripe coat nos cordões de solda e em regiões de difícil acesso.

Início do stripe coat.
