## RELATÓRIO DE ASSISTÊNCIA TÉCNICA

| Relatório nº: OBF 30-26 | Data abertura: 01/06/26 | | | | |

| Cliente: SEW EURODRIVE BRASIL | Aplicadora: Própria |

Realizar o acompanhamento do processo de pintura de redutores e motores utilizando o produto PU DF ACR HS Cinza, na cor RAL 7031, por ser a tonalidade mais utilizada. O foco principal será avaliar o pot life do produto, uma vez que, segundo o cliente, esse fator está impactando a quantidade de tinta preparada para aplicação, podendo influenciar a eficiência do processo e o aproveitamento do material.

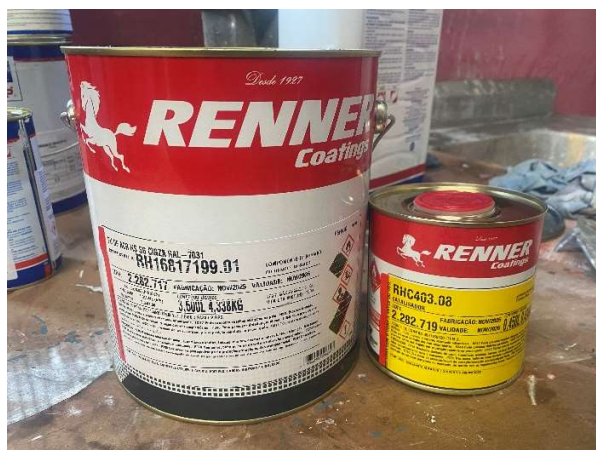
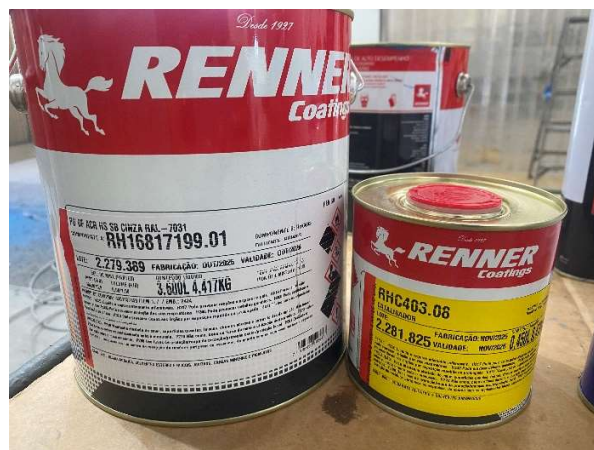
Produto e lotes utilizados

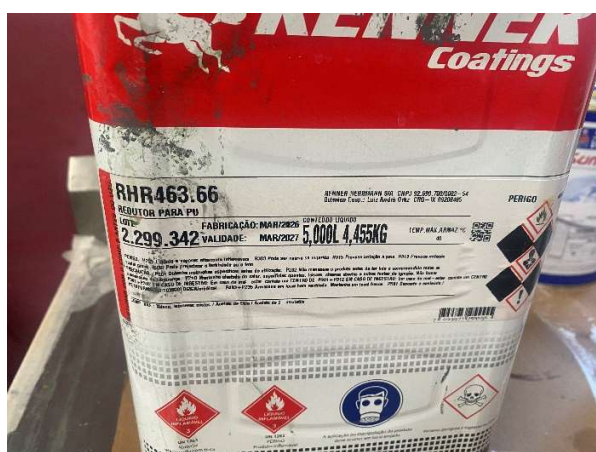
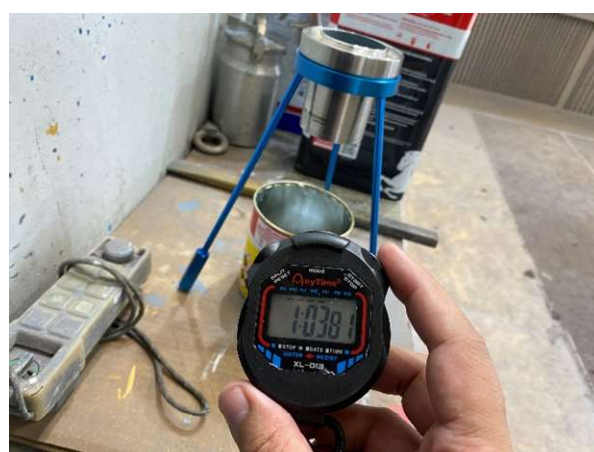
A viscosidade do produto a+b+diluição foi determinada utilizando o Copo Ford nº 04, obtendo-se 63 s na cabine convencional e 60 s na cabine com monovia.

Diluyente utilizado e medição de viscosidade

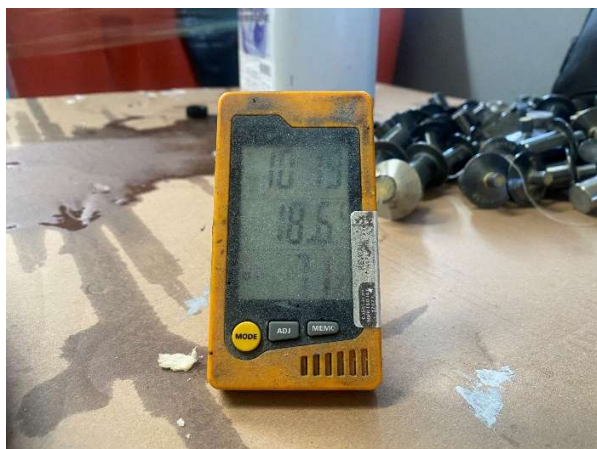
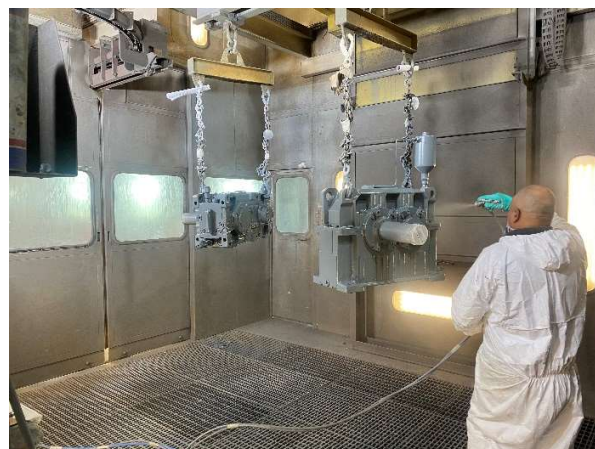
Condições climáticas e pintura na cabine com monovia

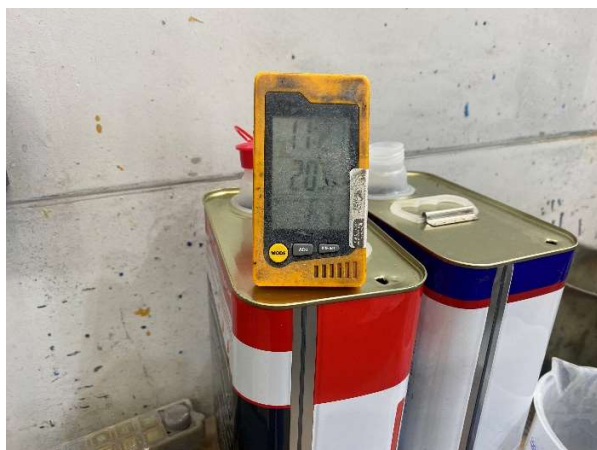
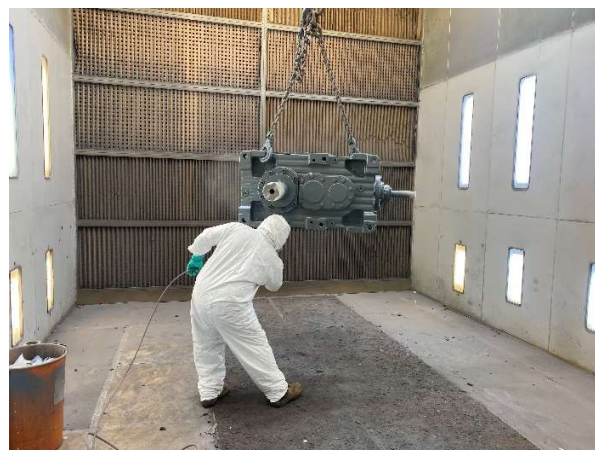
Condições climáticas e pintura na cabine convencional

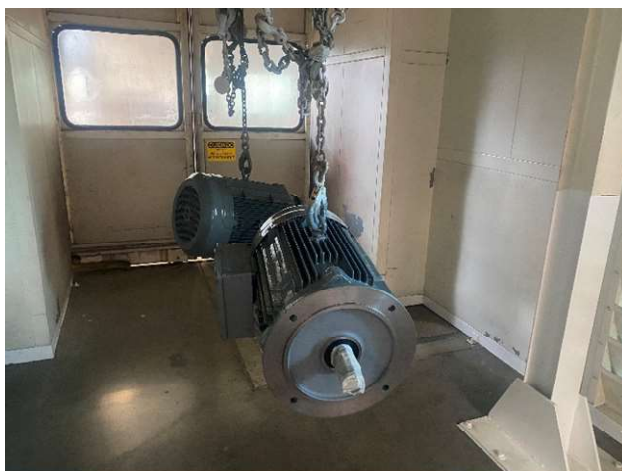
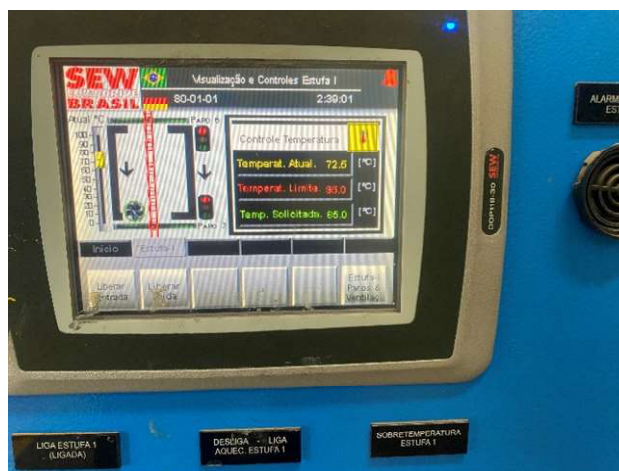
Em ambas as cabines, é observado um tempo de espera entre 5 e 10 minutos após a aplicação da pintura, conforme informado pelo pintor Ocivan em situações de alta demanda, foi relatado que algumas peças já foram encaminhadas à estufa imediatamente após a pintura, sem o cumprimento do tempo mínimo de flash off recomendado.

Flash off das peças e estufa com temperatura programada para 85°C

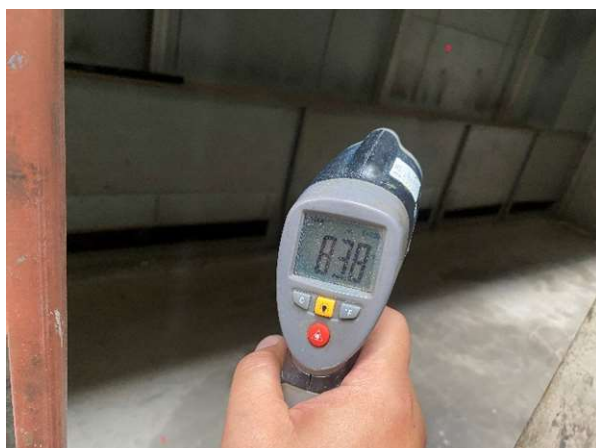
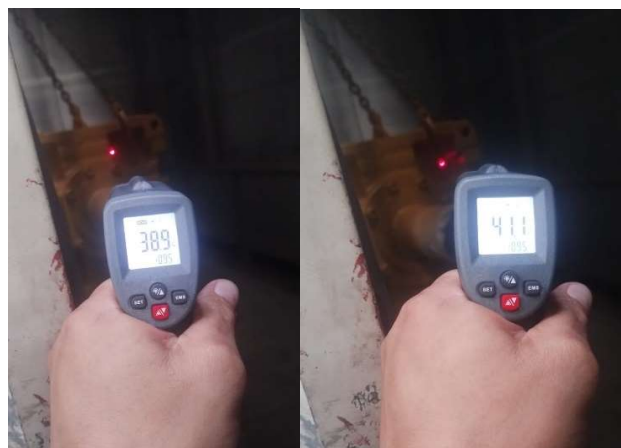
Na data da visita, as estufas da linha de pintura por monovia apresentavam problemas nas portas, o que interferia diretamente na temperatura de operação do equipamento. Dessa forma, não foi possível utilizá-las como parâmetro para avaliação. No entanto, conforme informado pelo cliente, ambas operam na mesma faixa de temperatura. Na cabine convencional, foi observada a estufa trabalhando a 85°C. As peças de menor porte permaneciam no interior da estufa por um período entre 10 e 20 minutos, enquanto as peças maiores podiam permanecer por até 30 minutos.

Temperatura na parede da estufa e temperatura da peça dentro da estufa.

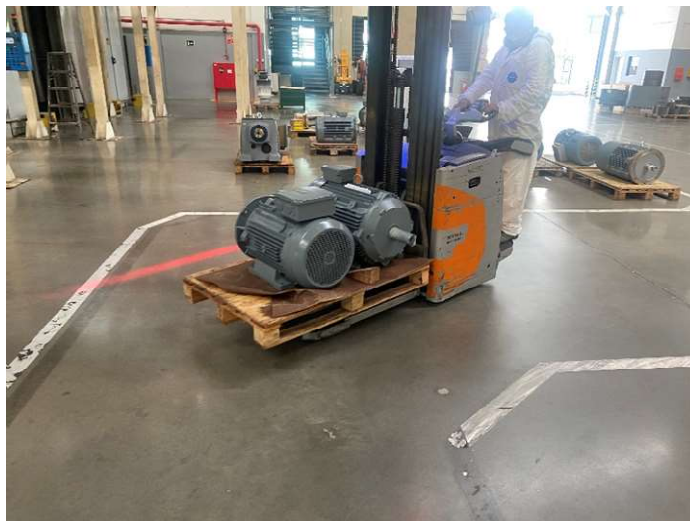
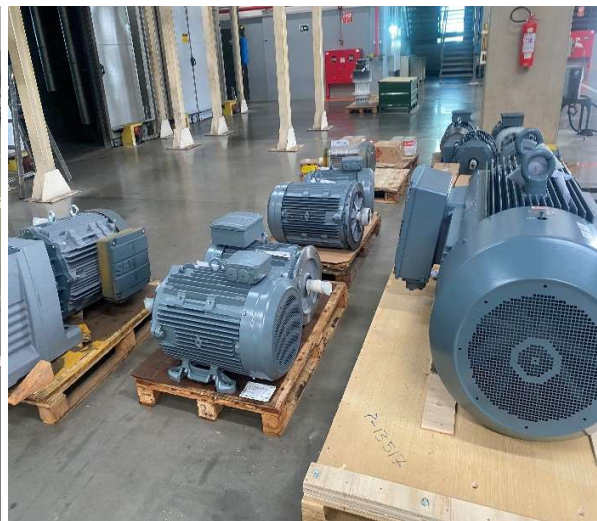
Após o tempo de estufa as peças são movimentadas sobre pallets com o auxílio de paleteiras, não havendo, em um primeiro momento, qualquer contato direto com as superfícies pintadas.

Em comparação com outras unidades da SEW, o principal diferencial deste processo é a ausência de ensacamento das peças após a pintura, permanecendo estas armazenadas sem proteção adicional até a etapa de identificação e montagem.

Movimentação das peças após o tempo de estufa e armazenamento após o fim de todo o processo.
