# RELATÓRIO DE ASSISTÊNCIA TÉCNICA

| Relatório nº: <b>PAS 0002/26</b> | Data abertura: 12/01/2026 | | | | |

| Superfície | | |
|---|---|---|
| Produto / Descrição: PSW 027 | | |

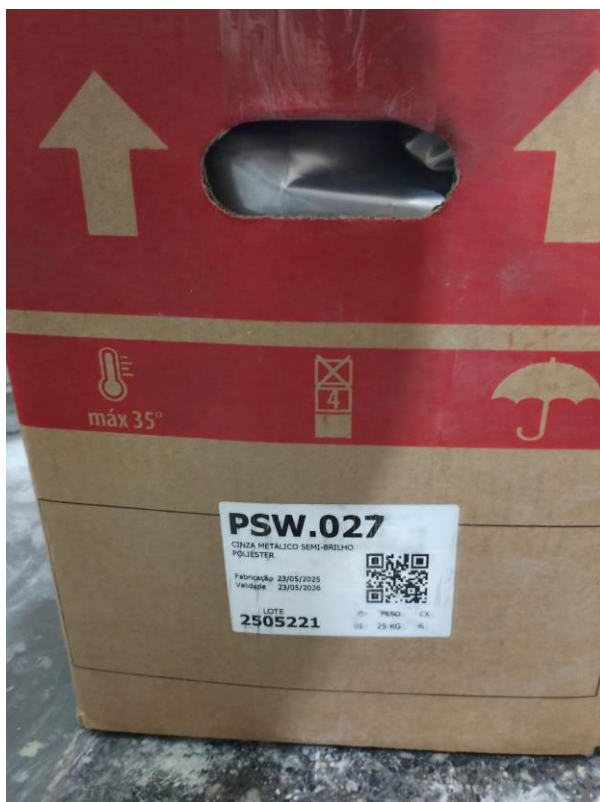
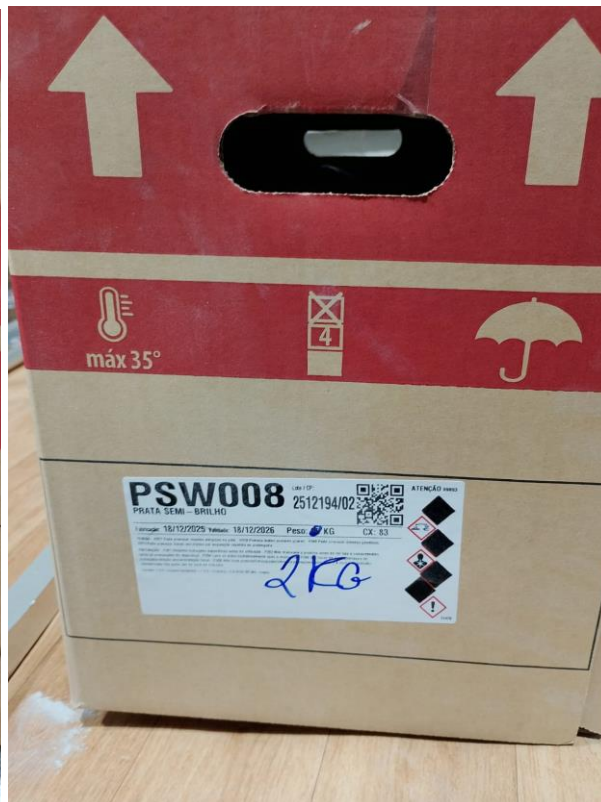
Durante a visita, foram realizadas aplicações utilizando uma caixa aberta e uma caixa fechada do lote reclamado, sendo possível observar, em ambas, o desvio relatado, caracterizado pela ausência de deposição de pó nas extremidades das peças.

Foram ajustados os parâmetros do equipamento, com a redução da tensão eletrostática de 70 kV para 50 kV, resultando em melhora na aplicação do PSW 008. Entretanto, para o produto PSW 027, não foi observada melhora significativa após o ajuste.

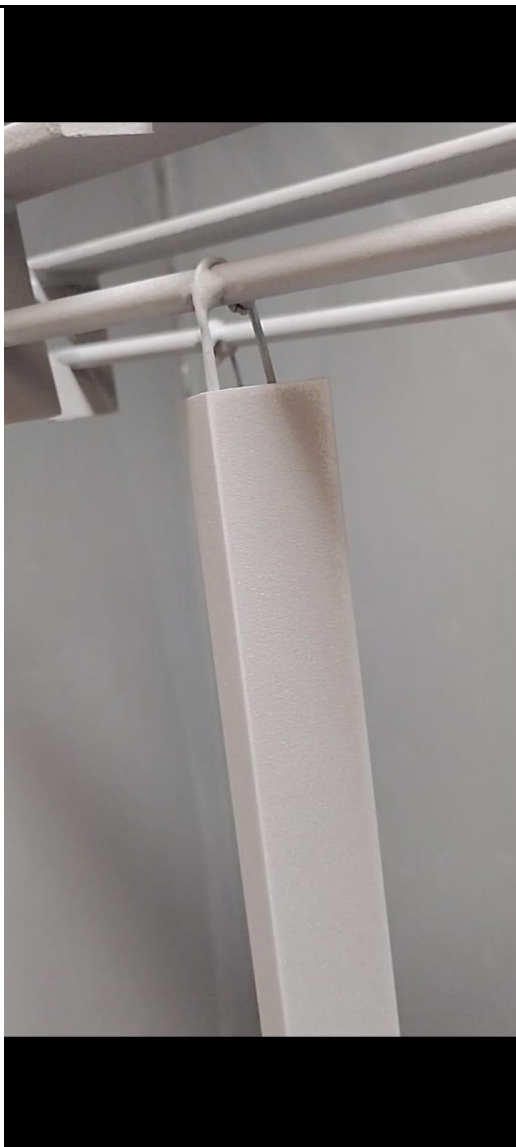
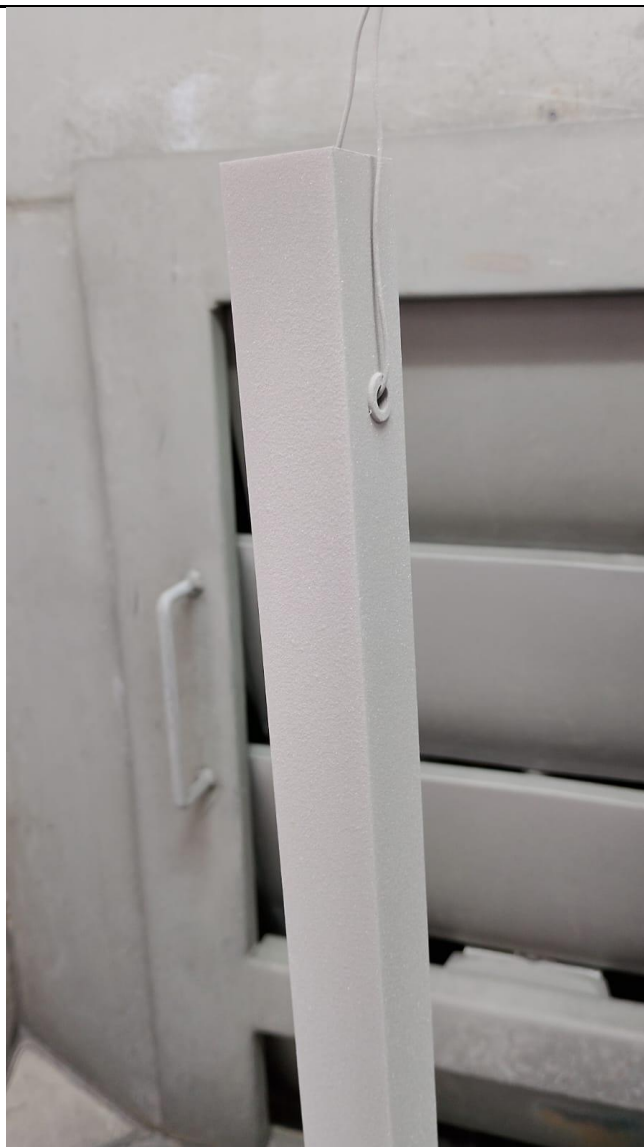
As análises laboratoriais realizadas não evidenciaram qualquer dificuldade de aplicação, confirmando que o produto se encontra em conformidade com as especificações técnicas estabelecidas.

APLICAÇÃO NO CLIENTE (CAIXA FECHADA) APLICAÇÃO DA AMOSTRA ENVIADA AO LABORATÓRIO
