**RELATÓRIO DE ASSISTÊNCIA TÉCNICA**

| Relatório nº: <b>PAS 0003/26</b> | Data abertura: 13/01/2026 | | | | |

| Cliente: 6F METAIS | Aplicadora: O mesmo |

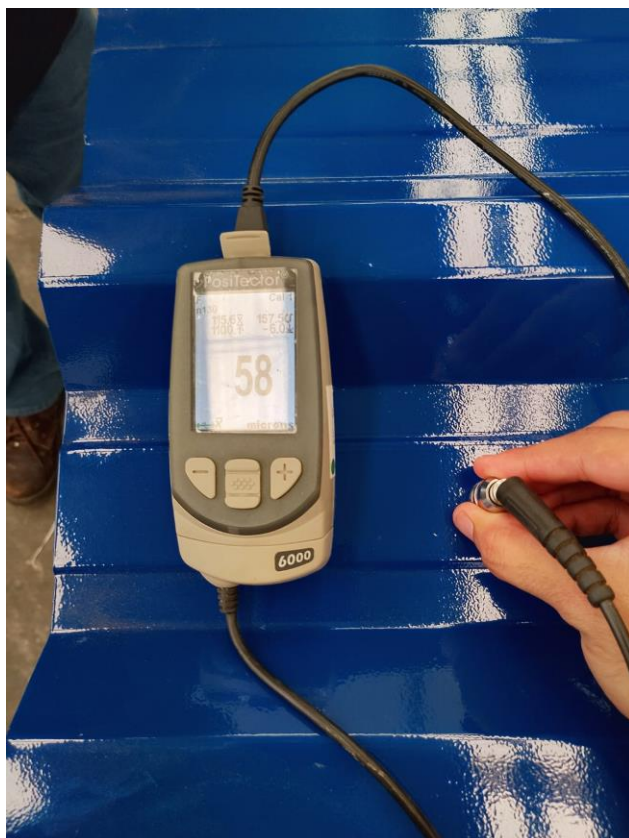
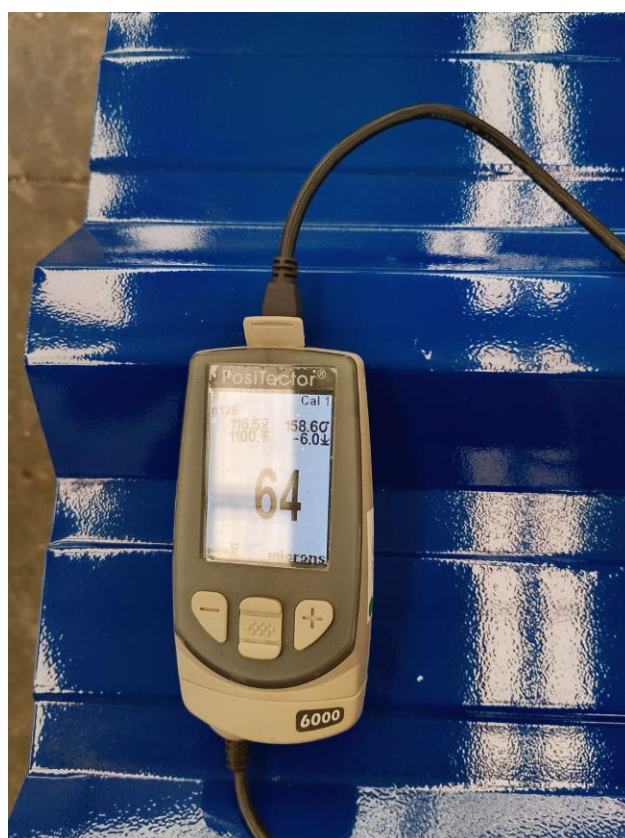
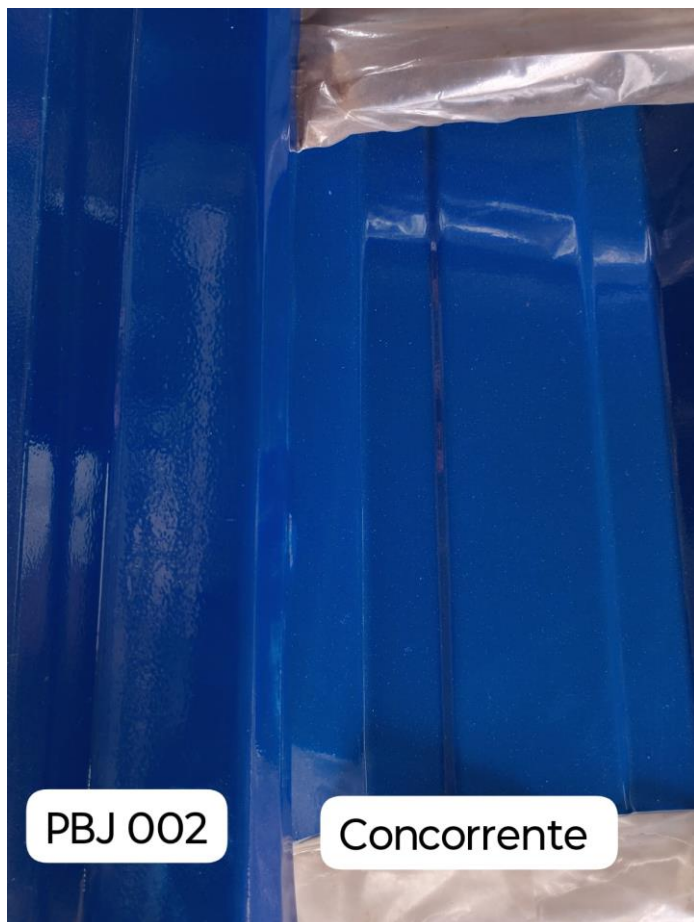
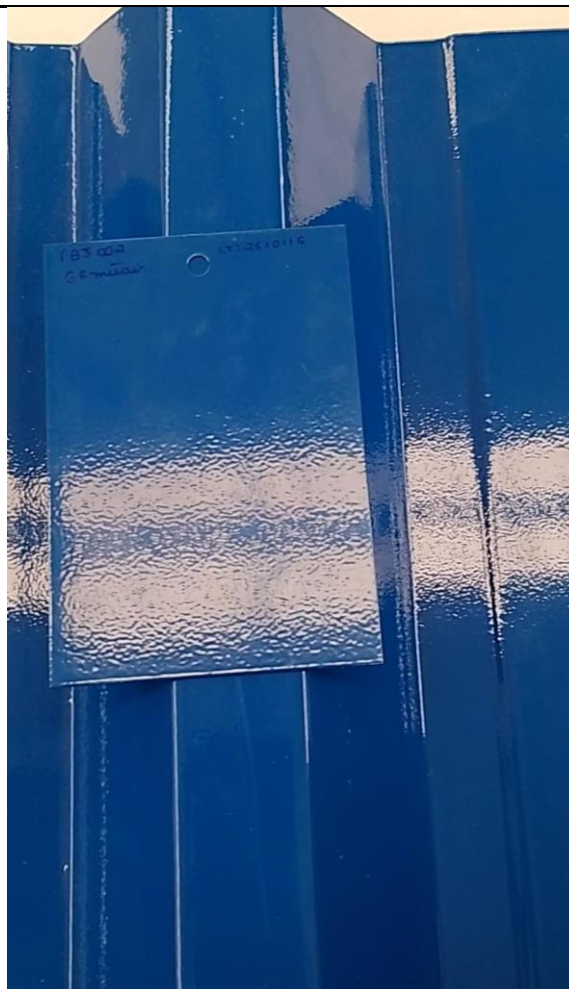
**6 - RELATÓRIO FOTOGRÁFICO:**

Durante a visita, foi efetuada a comparação do aspecto final das telhas pintadas com o lote reclamado em relação a uma placa pintada em laboratório, utilizando a contra amostra retida do mesmo lote, a qual se encontra conforme o padrão estabelecido para o produto.

Adicionalmente, foi realizada a medição da espessura de camada, cujos valores obtidos encontram-se dentro da faixa especificada para o produto, entre 55 e 65 micrômetros.

Ressalta-se ainda que o cliente realizou comparação do nosso produto com o produto da Sherwin-Williams (PAS 10015 – Azul Brilhante), o qual apresentou melhor alastramento

Dessa forma, constatou-se que o lote reclamado está em conformidade com os padrões técnicos e especificações do produto. Entretanto, o cliente informou que, apesar da conformidade técnica, o produto não atende às suas necessidades específicas de aplicação.

Reclamação técnica improcedente.
