**RELATÓRIO DE ASSISTÊNCIA TÉCNICA**

| Relatório nº: <b>PAS 0004/26</b> | Data abertura: 15/01/2026 | | | | |

Prestar suporte técnico ao cliente quanto à reclamação do item mencionado, abordando divergência de deposição do pó nas peças.

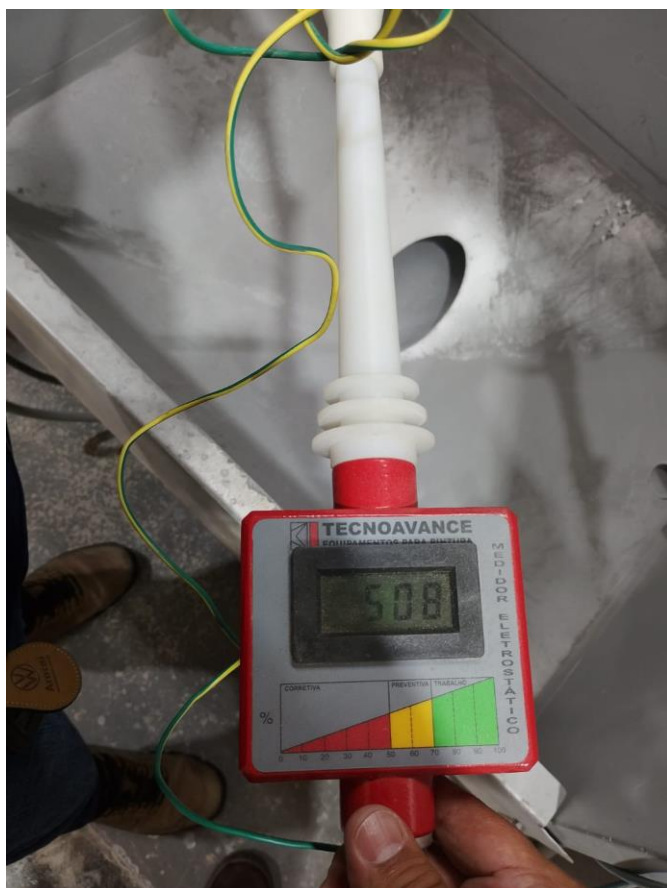
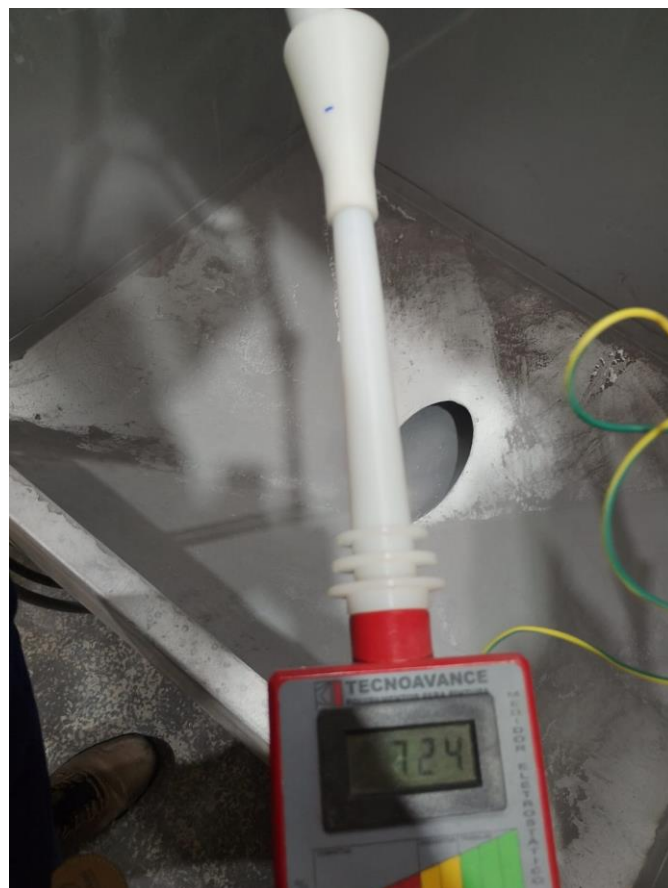
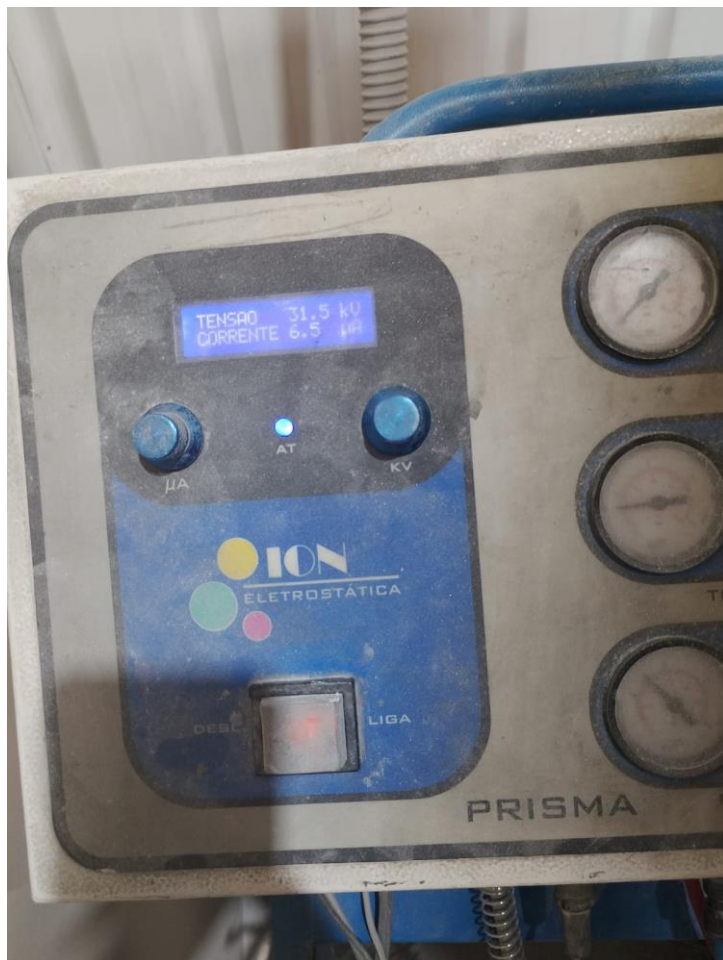
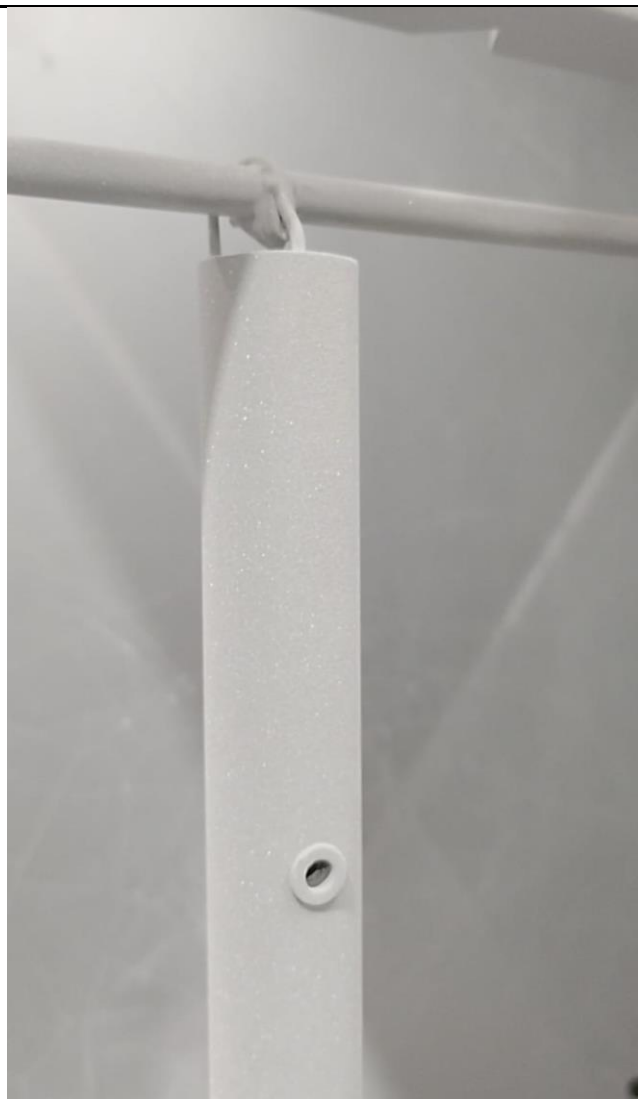
Foi realizada visita técnica na data de 15/01/2026. Durante a visita, foi utilizado um aparelho de medição de alta tensão para verificação dos parâmetros operacionais do equipamento de pintura do cliente. As medições realizadas evidenciaram divergência entre a tensão indicada no painel do equipamento de pintura e a tensão real aplicada, conforme constatado pelo instrumento de medição.

Inicialmente, o equipamento de pintura do cliente indicava uma tensão de 50 kV, entretanto o aparelho de medição registrou um valor real de 72,4 kV, caracterizando uma diferença significativa entre o valor nominal e o efetivamente aplicado. Em seguida, foi realizado o ajuste dos parâmetros do equipamento, reduzindo-se a indicação para 30 kV. Após esse ajuste, o aparelho de medição confirmou uma tensão real de 50,8 kV, valor compatível com o recomendado para a aplicação.

Diante dos resultados obtidos, ficou evidenciado que o desvio relatado estava relacionado à condutividade e à calibração do equipamento de pintura do cliente, que apresentava inconsistência na indicação de tensão aplicada.

Após as correções dos parâmetros e ajustes no equipamento de pintura, foi efetuada a aplicação do lote reclamado, sendo observada uma melhora significativa no desempenho da aplicação, com maior uniformidade e estabilidade do processo.

Adicionalmente, o cliente foi orientado quanto aos cuidados necessários na aplicação de produtos metálicos, os quais demandam um controle mais criterioso dos parâmetros operacionais, especialmente no que se refere à tensão, aterramento e condutividade do sistema.
