# RELATÓRIO DE ASSISTÊNCIA TÉCNICA

| Relatório nº: <b>PAS 0005/26</b> | Data abertura: 22/01/2026 | | | | |

| Superfície | | |
|---|---|---|
| Produto / Descrição: PBW 048 | | |
| Lote: 2512169 | Fabricação: 16/12/2025 | Validade: 16/12/2026 |

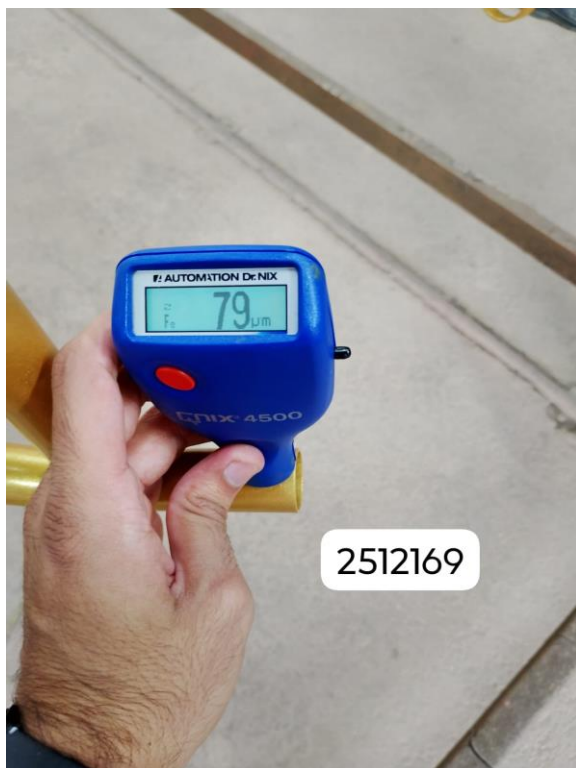
2512169

Entretanto, o cliente relatou que está utilizando produto recuperado, uma vez que, ao aplicar somente pó virgem, o aspecto final do produto torna-se áspero, situação que não ocorre com o lote aprovado (2601059), mas apenas com o lote reclamado (2512169).

Após a cura, observou-se que o lote reclamado manteve o aspecto áspero, enquanto o lote aprovado apresentou aspecto conforme o padrão do produto. Também foi realizada a verificação da espessura de camada, cujos resultados foram considerados satisfatórios.

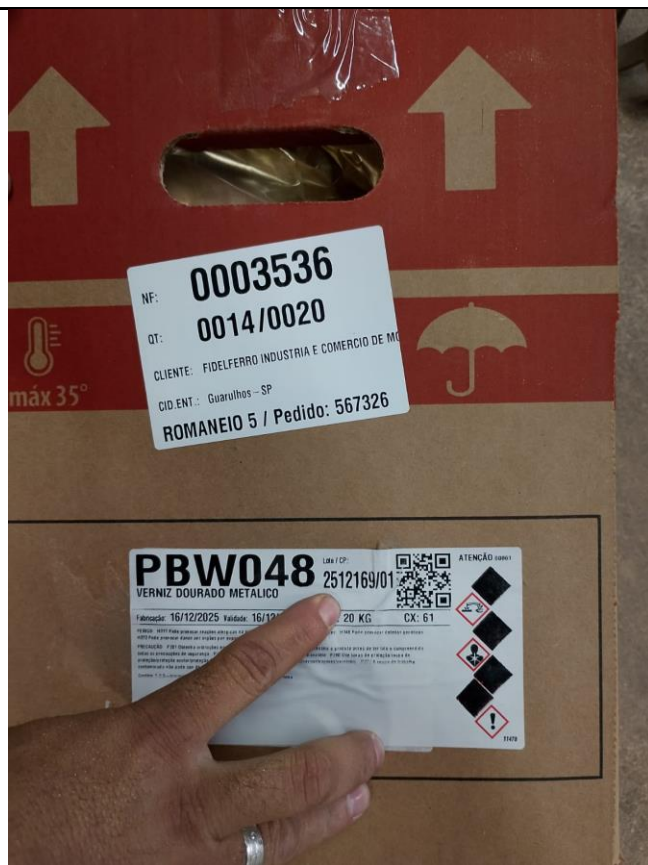
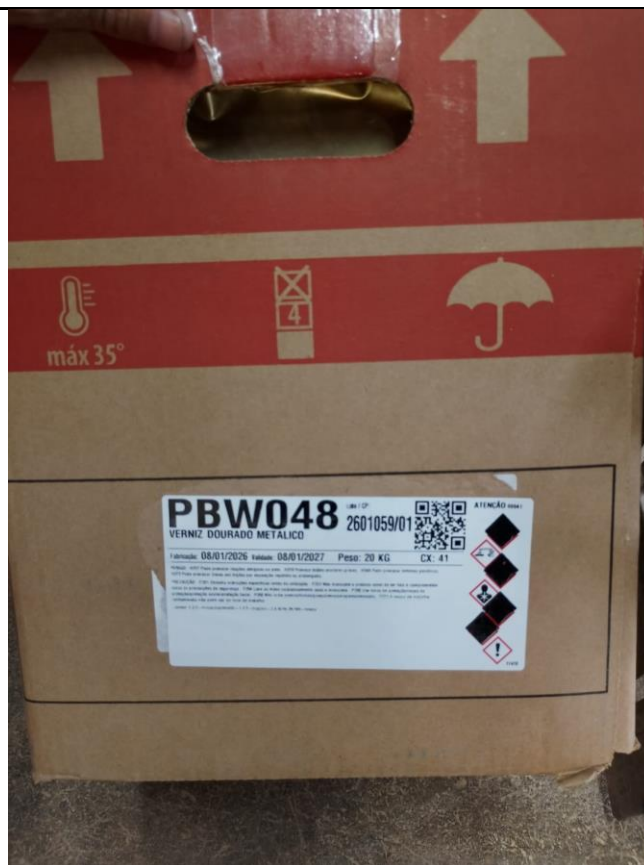
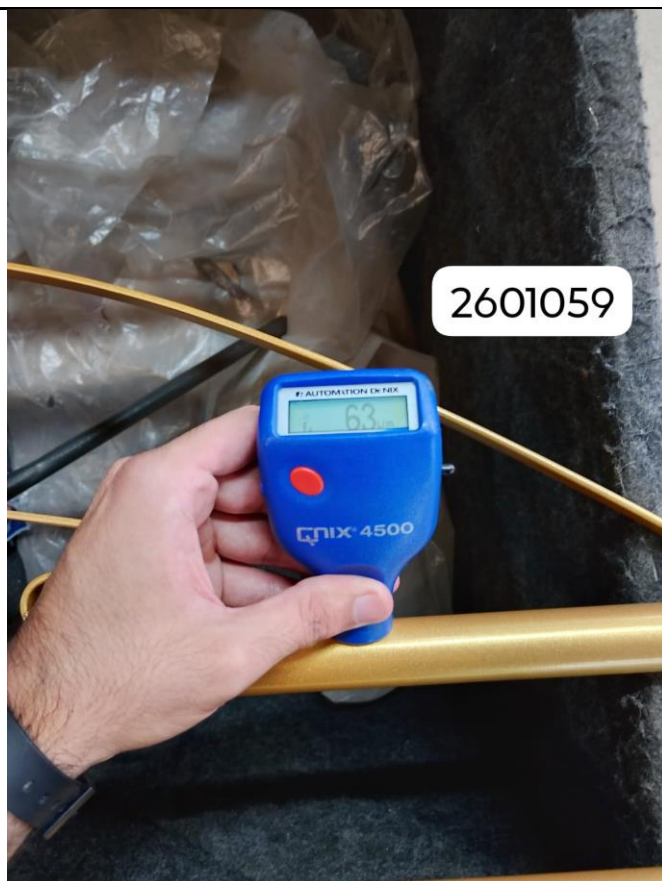
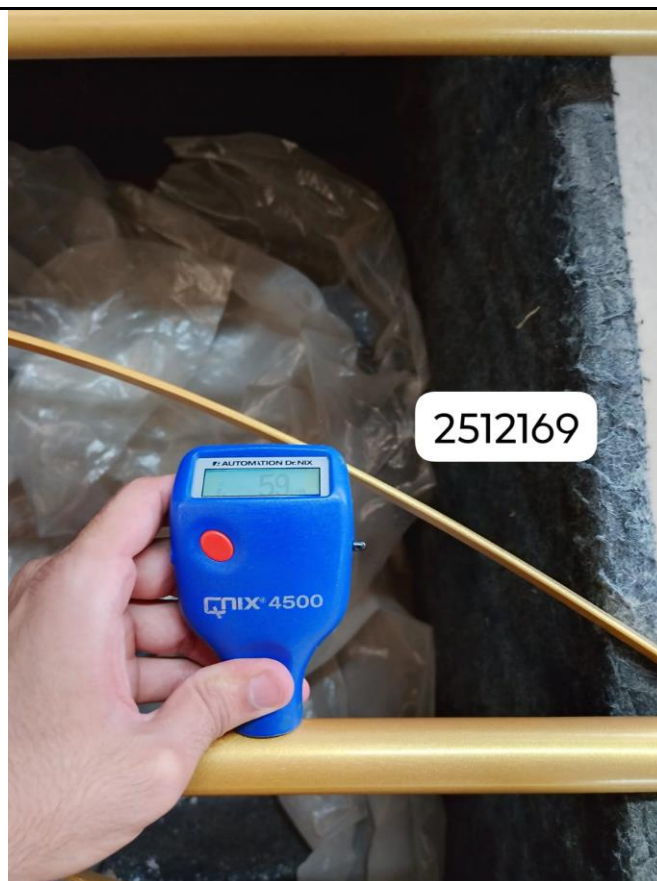
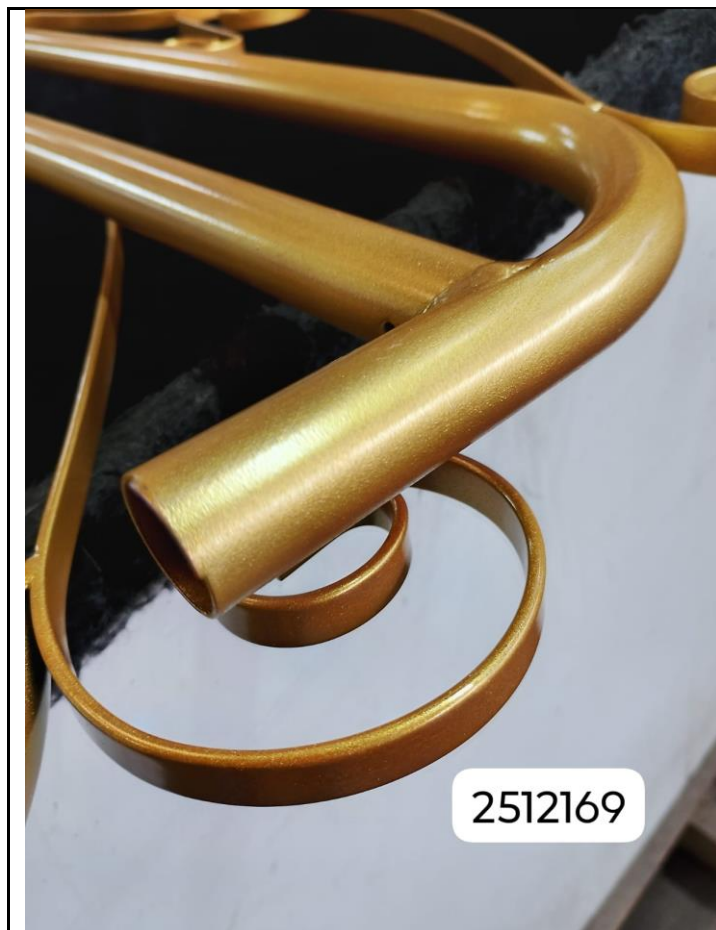
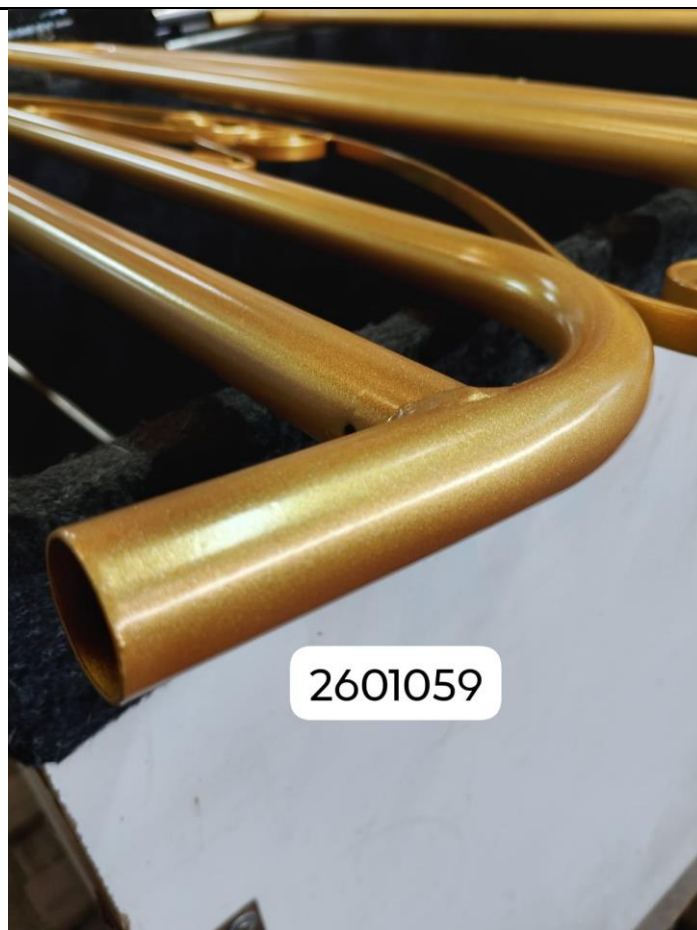
2601059

Foram realizadas aplicações de ambos os lotes provenientes de caixas fechadas, com ajuste dos parâmetros do equipamento. A tensão eletrostática foi reduzida de 80 kV para 60 kV, a vazão foi mantida em 2 bar e o ar de transporte em 1 bar. Após as aplicações, as peças foram curadas simultaneamente na estufa. Também foi realizada a verificação da espessura de camada.
