**RELATÓRIO DE ASSISTÊNCIA TÉCNICA**

| Relatório nº: <b>PAS 0006/26</b> | Data abertura: 27/01/2026 | | | | |

| Cliente: Megacolors | Aplicadora: O mesmo |

| Superfície | | |
|---|---|---|
| Produto / Descrição: PBN 001 | | |

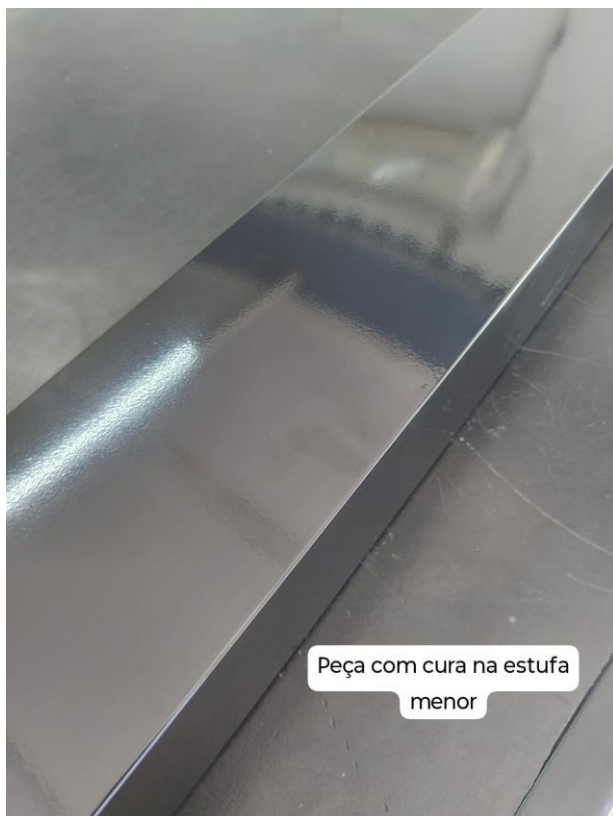
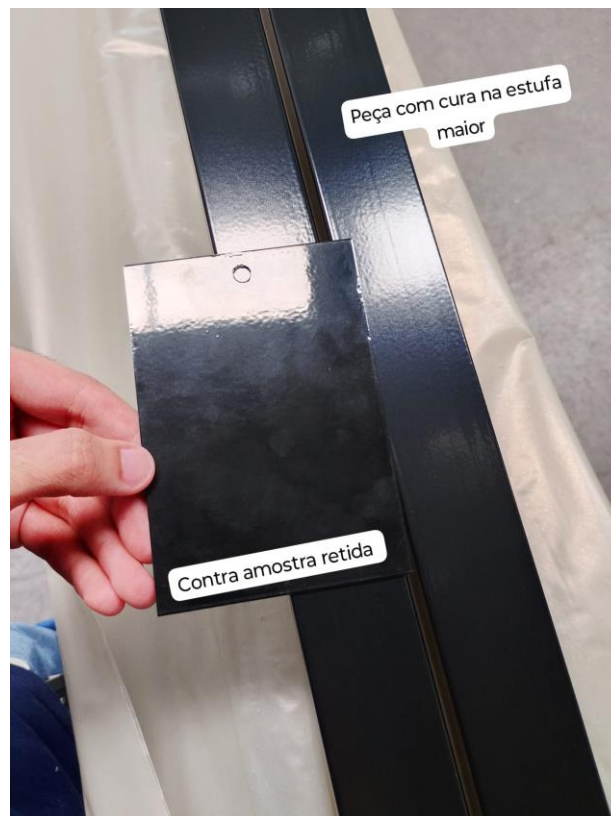
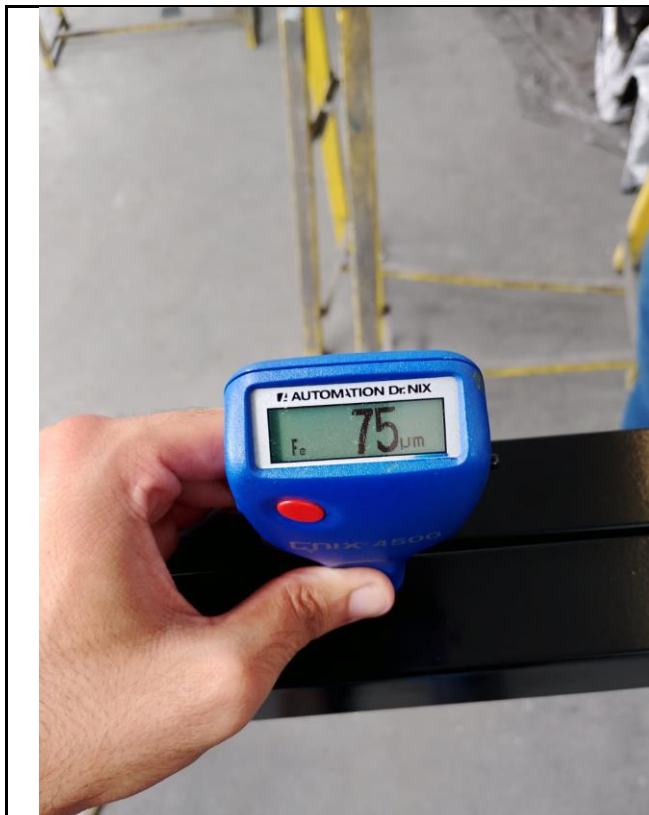
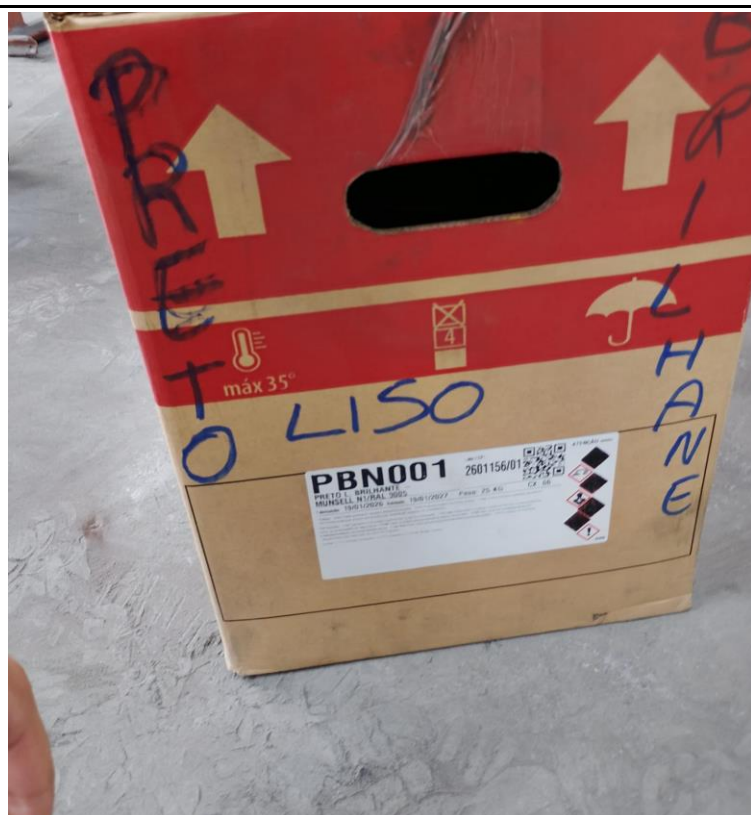
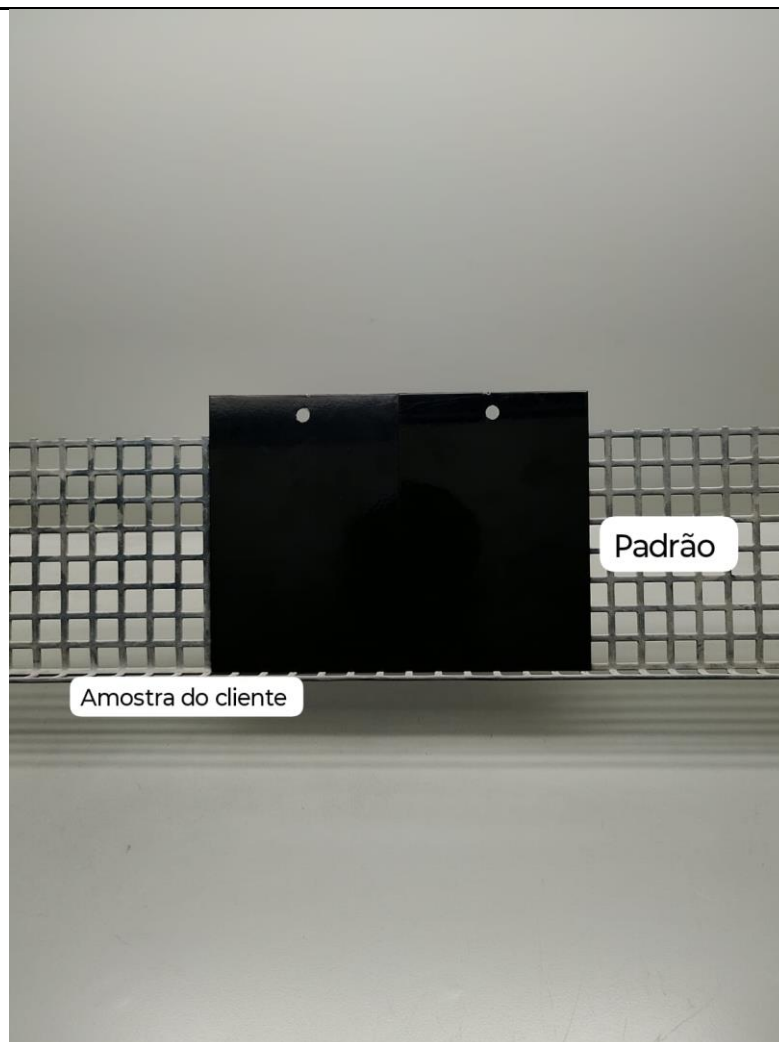
**6 - RELATÓRIO FOTOGRÁFICO:**

Durante a visita, foi efetuada a termografia nas duas estufas utilizadas pelo cliente, sendo constatado que a estufa de menor porte encontra-se em condição satisfatória, enquanto a estufa maior apresenta condição insatisfatória. Ainda durante a visita, foi realizada a aplicação do lote reclamado, com cura das peças na estufa menor, na qual foi observada melhora significativa no aspecto final quando comparado às peças aplicadas e curadas na estufa maior. Dessa forma, constatou-se discrepância entre as peças curadas na estufa menor e aquelas curadas na estufa maior.

Mesmo diante dessa evidência, o cliente informou que o resultado obtido ainda não corresponde ao aspecto do lote anteriormente utilizado. Em razão disso, foi coletada uma amostra proveniente de uma caixa aberta, considerando que o cliente adquiriu apenas uma caixa do produto, a qual foi encaminhada ao laboratório para análises.

Após a realização das análises laboratoriais, foi identificada incompatibilidade no material analisado, evidenciando possível contaminação da amostra enviada.

Dessa forma, considerando as evidências levantadas e os resultados das análises laboratoriais, a reclamação técnica é improcedente.
