**RELATÓRIO DE ASSISTÊNCIA TÉCNICA**

| Relatório nº: <b>PAS 0007/26</b> | Data abertura: 30/01/2026 | | | | |

| Superfície | | |
|---|---|---|
| Produto / Descrição: HTA 001 | | |

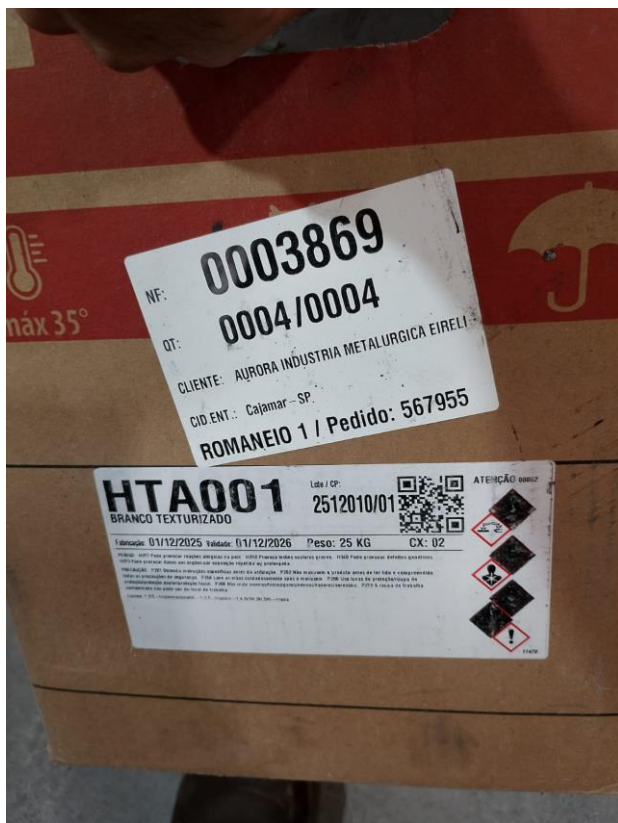
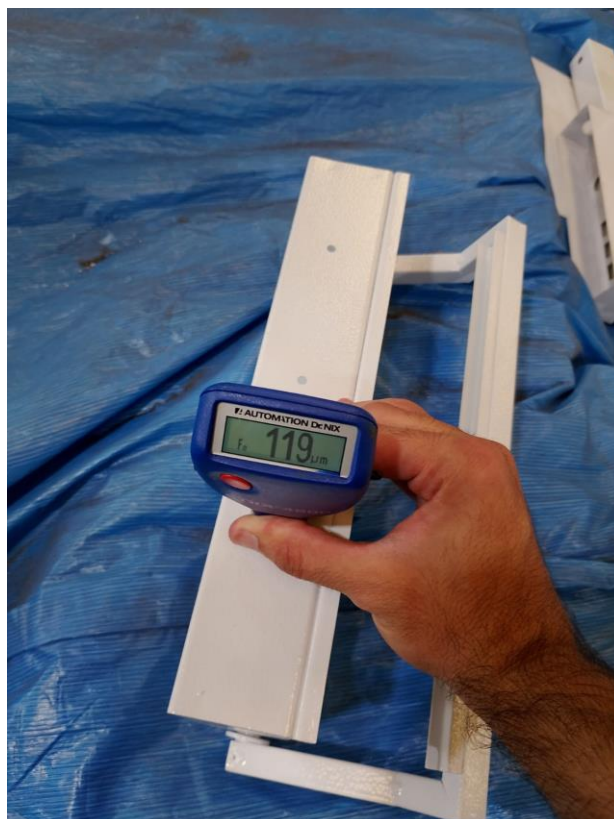
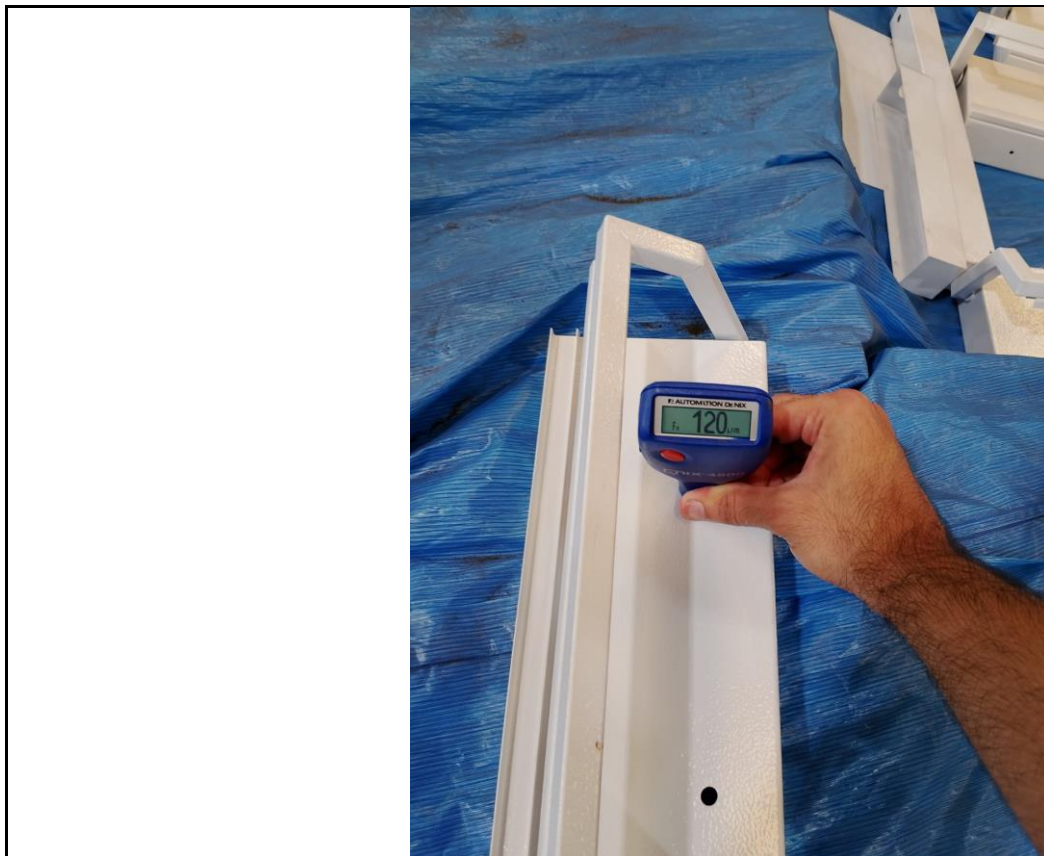
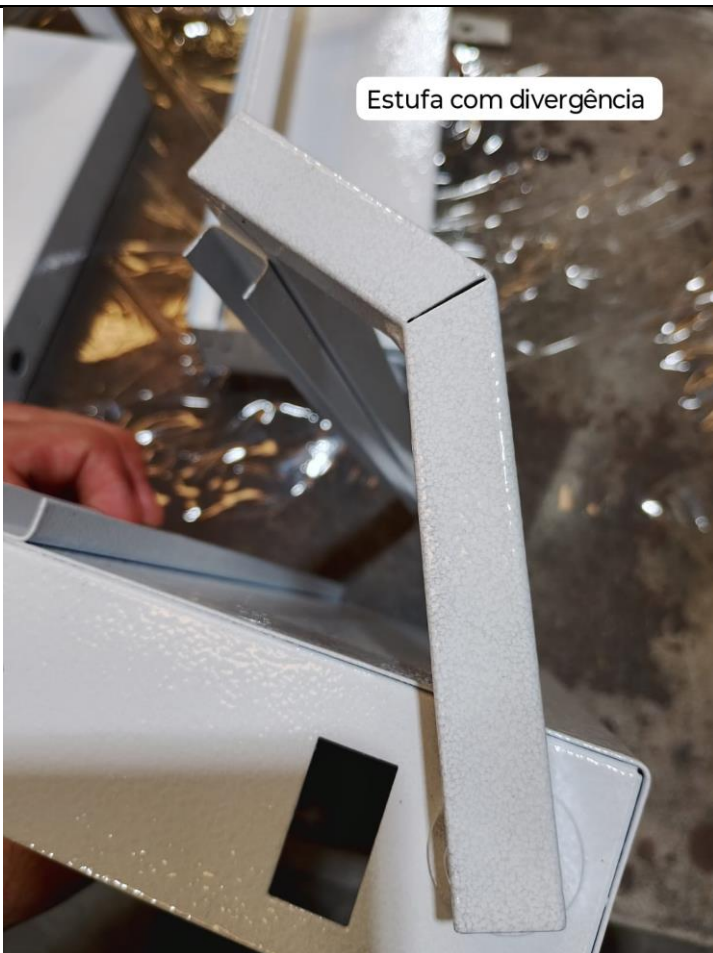
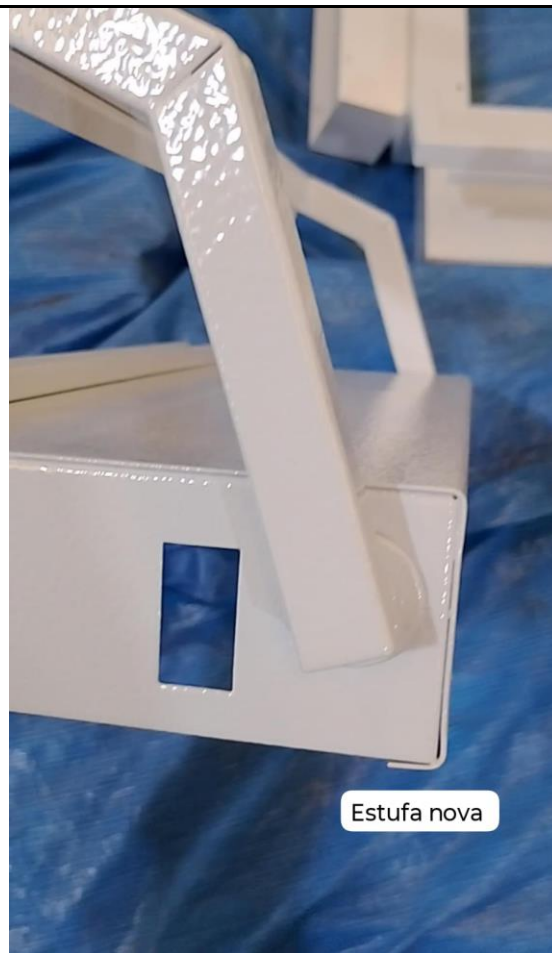
Durante a visita, foi efetuada a aplicação utilizando uma caixa aberta que o cliente possuía em estoque e, na sequência, foi realizada a aplicação de uma amostra de 1 kg do produto HTA 001, referente ao mesmo lote reclamado, retirada do nosso estoque. Após as aplicações, ambas as peças apresentaram o desvio relatado pelo cliente.

Diante disso, o mesmo teste foi realizado em outra estufa, a qual o cliente informou estar em uso há pouco tempo.

Após a cura das peças nessa estufa, observou-se que o aspecto final ficou conforme o padrão do produto, evidenciando que o desvio relatado estava relacionado à estufa anteriormente utilizada, a qual possivelmente estava contaminando as peças durante o processo de polimerização do produto.
