**RELATÓRIO DE ASSISTÊNCIA TÉCNICA**

| Relatório nº: <b>PAS 0008/26</b> | Data abertura: 03/02/2026 | | | | |

| Superfície | | |
|---|---|---|
| Produto / Descrição: PTL 179 | | |
| Cor: Cinza Texturizado RAL 7016 | | |

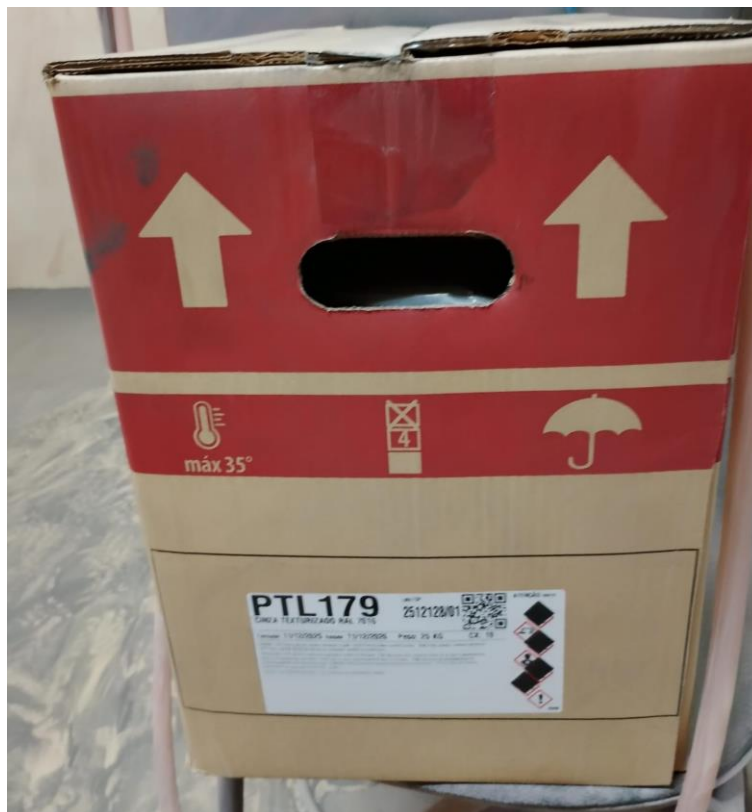
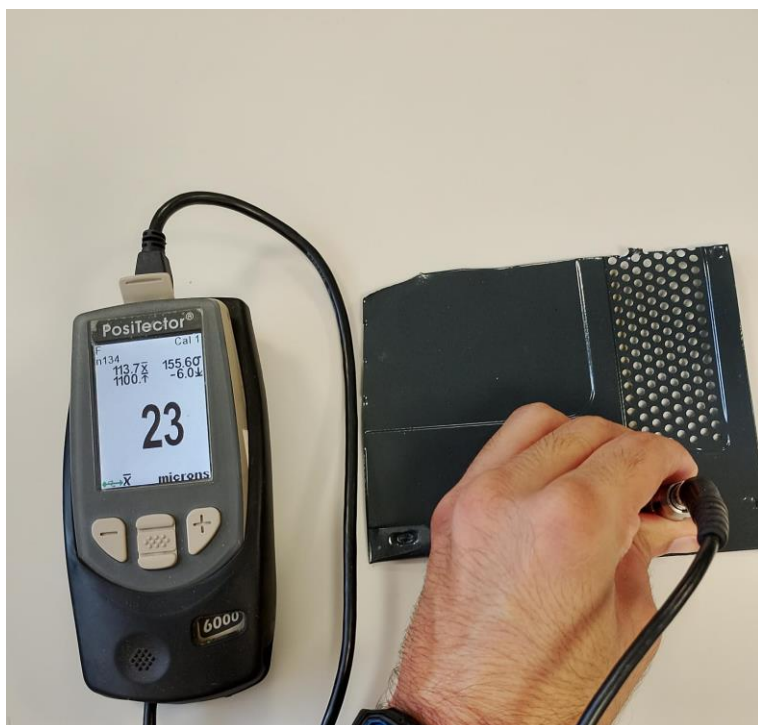
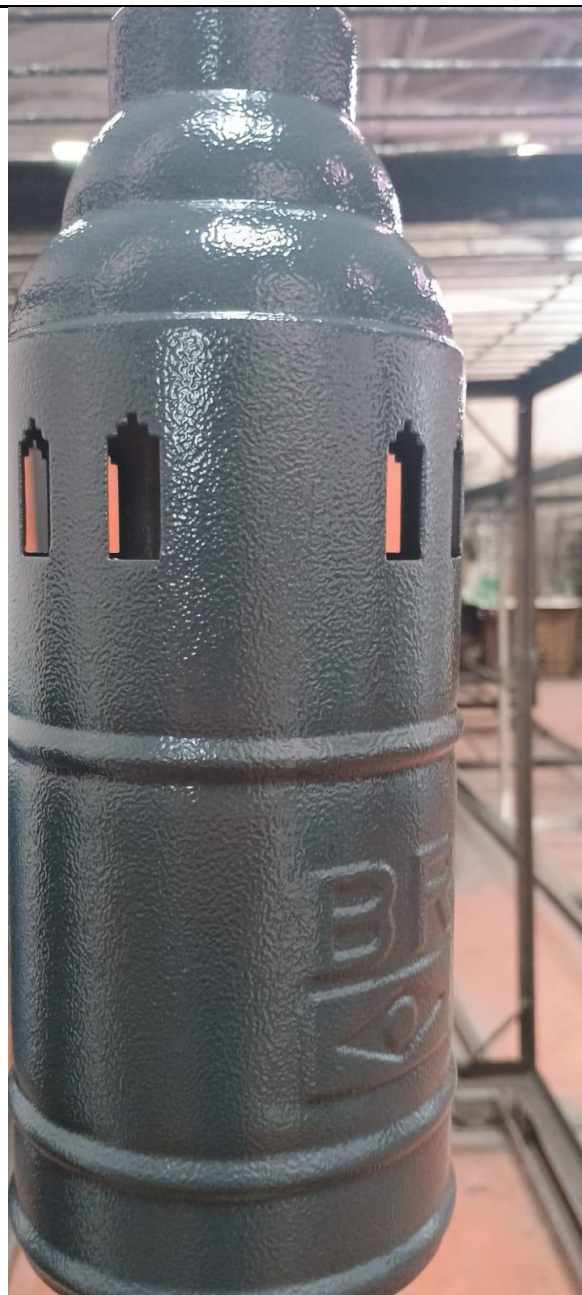
Durante a visita, foi realizada a verificação das peças nas quais o cliente evidenciou o desvio de aspecto. Após a realização da medição de espessura de camada, foi constatado que as peças apresentavam aproximadamente 23 µm de espessura, estando abaixo da especificação técnica do produto, que é de 80 a 120 µm.

Dessa forma, foi realizada a aplicação do produto referente ao lote reclamado, respeitando a faixa de camada especificada. Após o processo de polimerização do produto, o aspecto de ruga apresentou-se conforme o padrão esperado.

O desvio relatado estava diretamente relacionado à aplicação com camada fora da especificação técnica do produto.

Durante a visita, o cliente foi orientado quanto à importância do controle da espessura de camada, bem como sobre o impacto direto desse parâmetro no aspecto final e no desempenho do revestimento.
