# RELATÓRIO DE ASSISTÊNCIA TÉCNICA

| Relatório nº: <b>PAS 0009/26</b> | Data abertura: 03/02/2026 | | | | |

| Superfície | | |
|---|---|---|
| Produto / Descrição: HFN 013 | | |

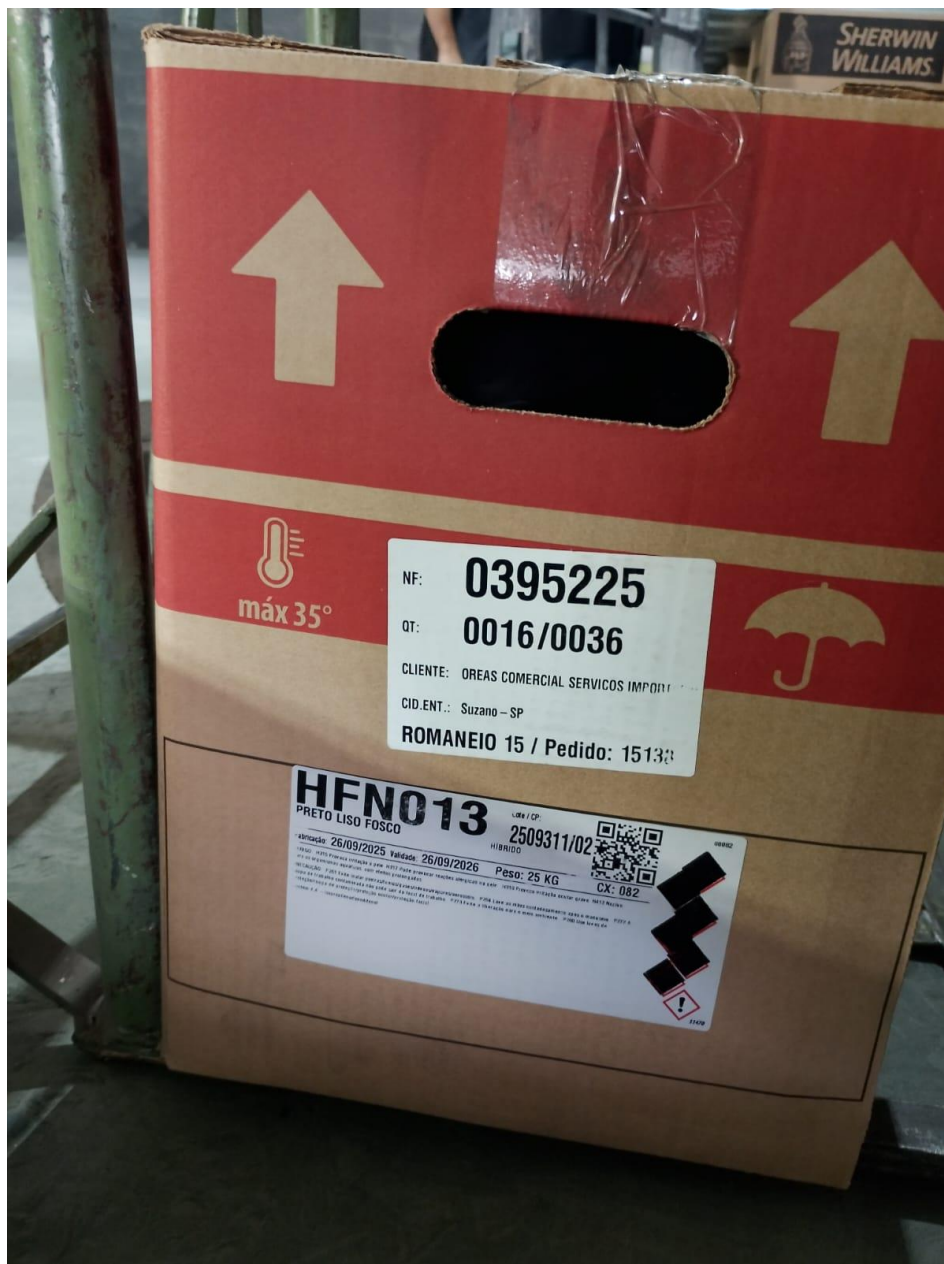
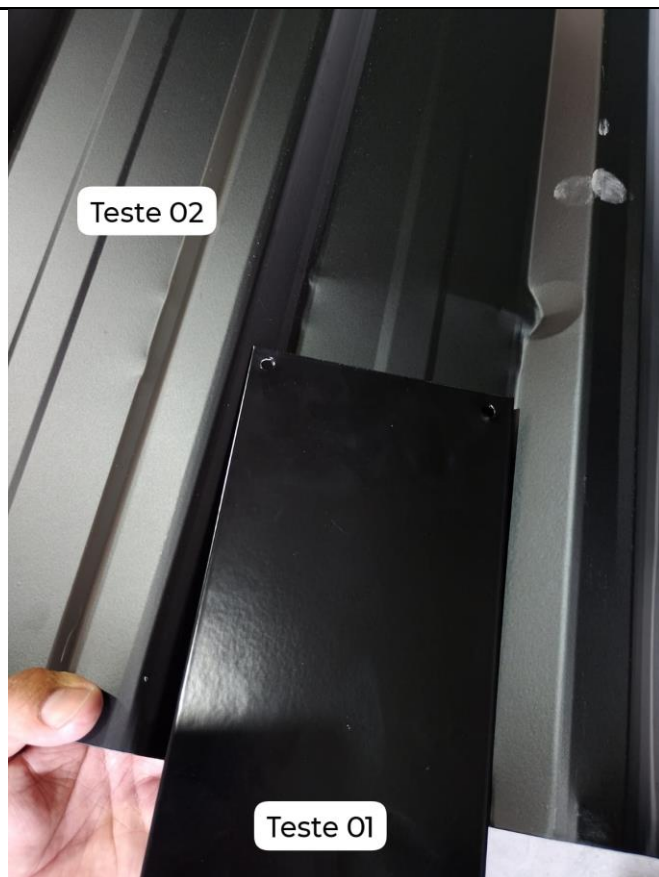
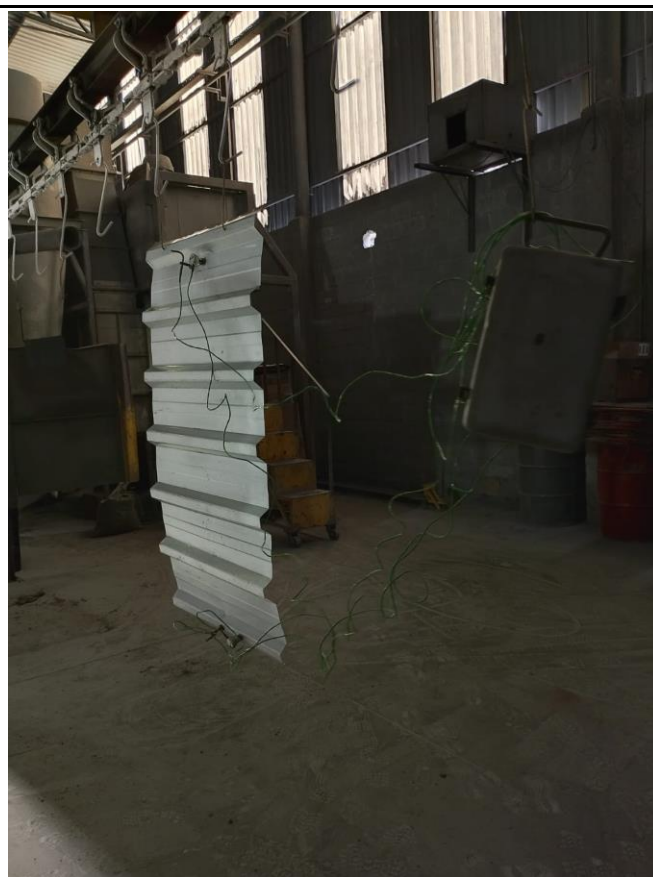
Após a análise dos dados obtidos pelo termógrafo, foi constatado que o produto não atingiu o patamar de cura necessário. Verificou-se que, tanto na parte inferior quanto superior das peças, o tempo efetivo de permanência a 130 °C foi de aproximadamente 2 minutos, estando abaixo do especificado para cura do produto, evidenciando nas peças o desvio relatado pelo cliente.

Dessa forma, ficou evidenciado que a causa do desvio relatado estava relacionada à falta de cura adequada do produto, resultando em acabamento com aspecto de semibrilho. Após os ajustes realizados na linha do cliente, o produto passou a atender ao padrão especificado.

Na sequência, foi realizada a alteração da velocidade da linha, passando de 60 Hz para 50 Hz, e o teste foi repetido nas mesmas condições de aplicação e cura.

Após a realização do novo teste, foi identificada melhora significativa no aspecto final do produto, ficando conforme ao padrão especificado.
