**RELATÓRIO DE ASSISTÊNCIA TÉCNICA**

| Relatório nº: <b>PAS 0010/26</b> | Data abertura: 06/02/2026 |

| Cliente: Machina Zaccaria | Aplicadora: O mesmo |

| Superfície | | |
|---|---|---|
| Produto / Descrição: PBA 093 | | |

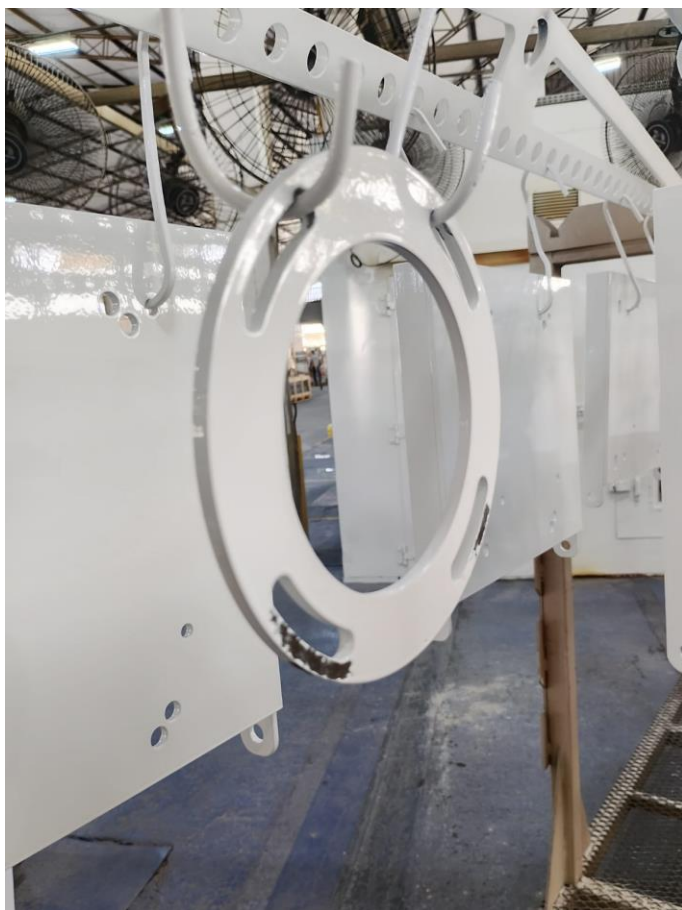
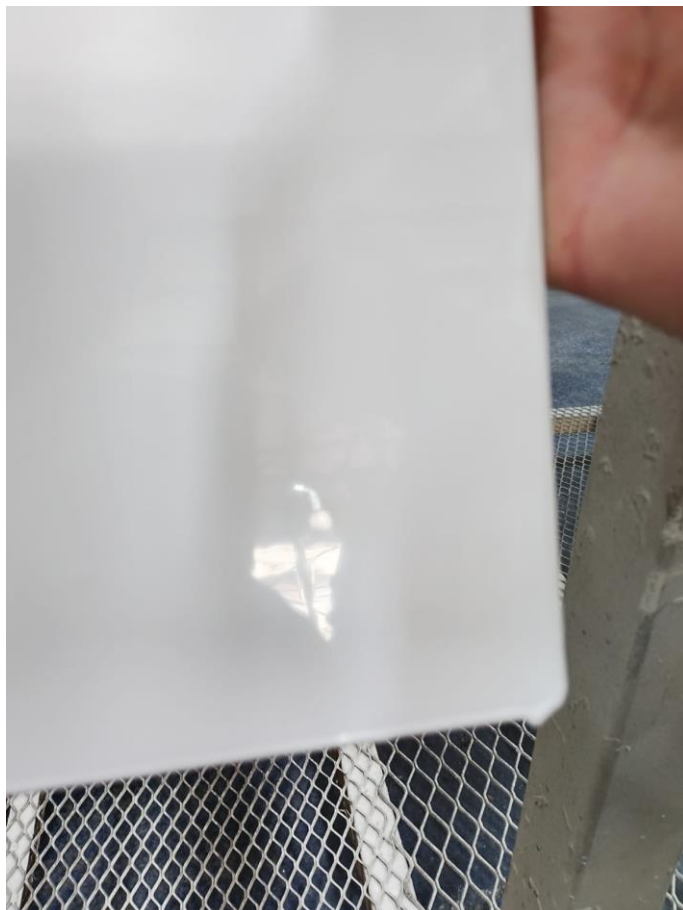
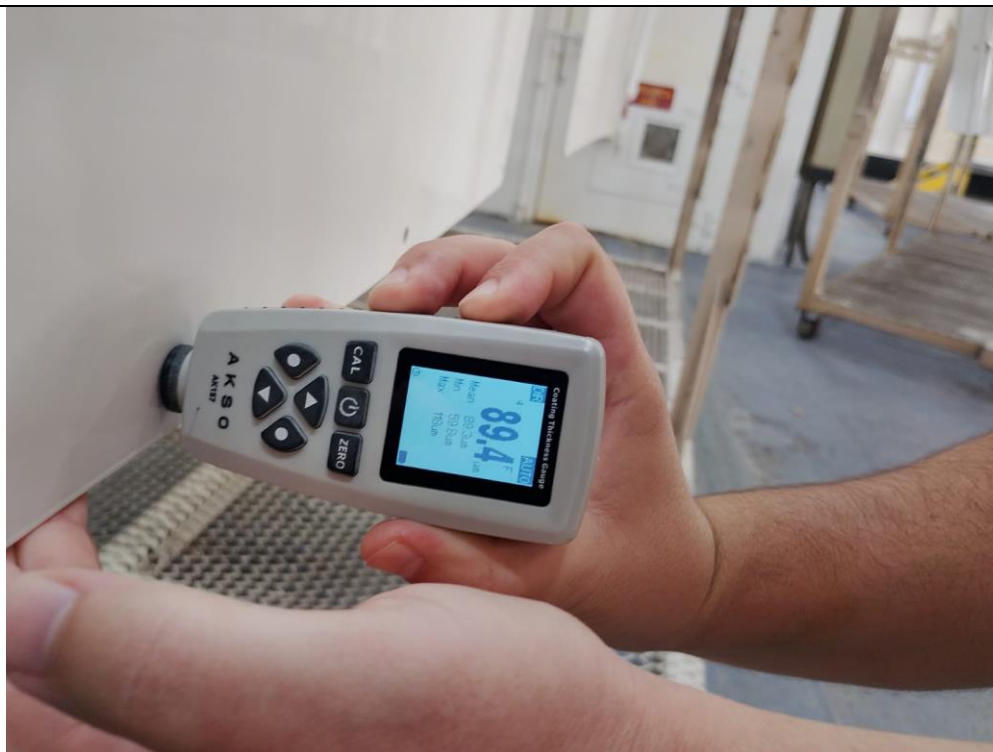
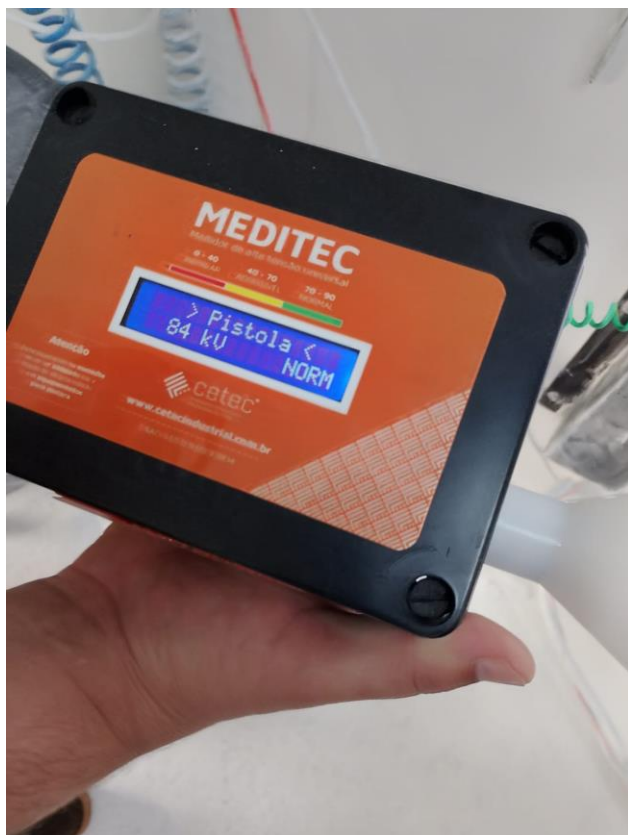
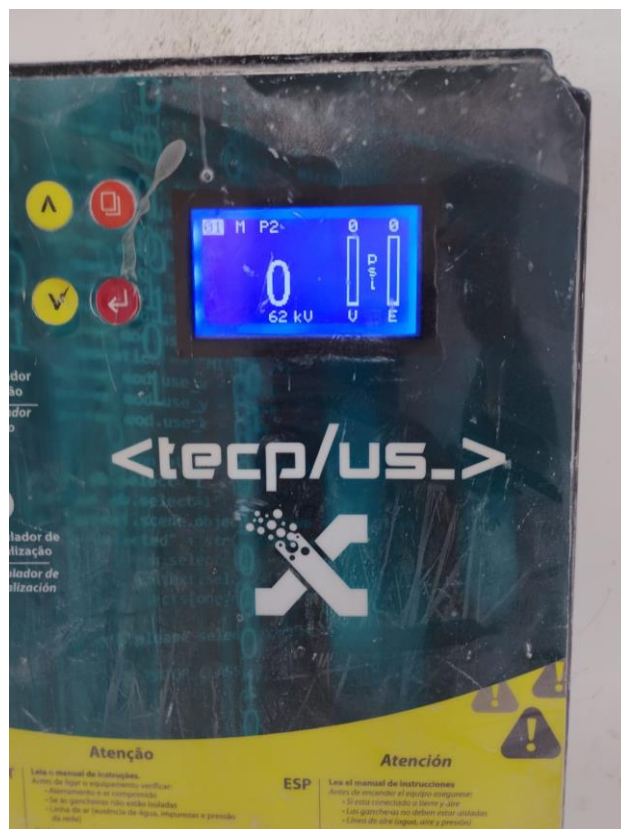
**6 - RELATÓRIO FOTOGRÁFICO:**

Durante a visita, foram executados testes de verificação de tensão nos equipamentos de aplicação, sendo identificada uma divergência aproximada de 20 kV entre o valor configurado no equipamento e o valor real aferido por meio do instrumento de medição. Diante deste cenário, foi realizada a redução do parâmetro de tensão do equipamento, passando de 90 kV para 60 kV. Entretanto, após a nova regulagem e realização de aplicação do produto, não foi observada melhora significativa no desempenho das peças.

Adicionalmente, foi constatado que o desvio relacionado à deposição do pó é potencializado pelas condições do piso no trajeto de transporte das peças, realizado por meio de carrinho até a estufa estacionária. A irregularidade do piso gera vibrações e solavancos, o que pode comprometer no desvio relatado.

Foi observado também que, após a saída das peças da estufa, ocorre escorrimento do revestimento em algumas unidades. Foram então realizadas medições de espessura de camada, sendo identificado que os valores aplicados pelo cliente estão acima da especificação do produto, que é de 55 a 65  $\mu\text{m}$ , enquanto o processo do cliente apresenta aplicações entre 75 e 100  $\mu\text{m}$ .

Foi executado ainda teste termográfico na estufa do cliente, onde foi verificado que o equipamento atinge e mantém o patamar de cura especificado, indicando que a estufa se encontra operando dentro das condições adequadas de processo.

A irregularidade do piso gera vibrações e solavancos durante o transporte, o que pode comprometer o acabamento final das peças. Observou-se que a condição de escorrimento ocorre devido ao acúmulo de produto nas extremidades das peças em função dessas vibrações, ocasionando o escorrimento durante o processo de polimerização. Adicionalmente, foi observada divergência de camada entre aplicações, inclusive em uma mesma peça, condição que também pode contribuir para a ocorrência do desvio.

Como ação de suporte, visando melhor atendê-lo, será realizada uma reformulação do produto para torná-lo mais robusto frente às condições atuais e pontuais da linha do cliente.
