**RELATÓRIO DE ASSISTÊNCIA TÉCNICA**

| Relatório nº: <b>PAS 0011/26</b> | Data abertura: 11/02/2026 | | | | |

| Superfície | | |
|---|---|---|
| <b>Produto / Descrição:</b> PTL 048 | | |

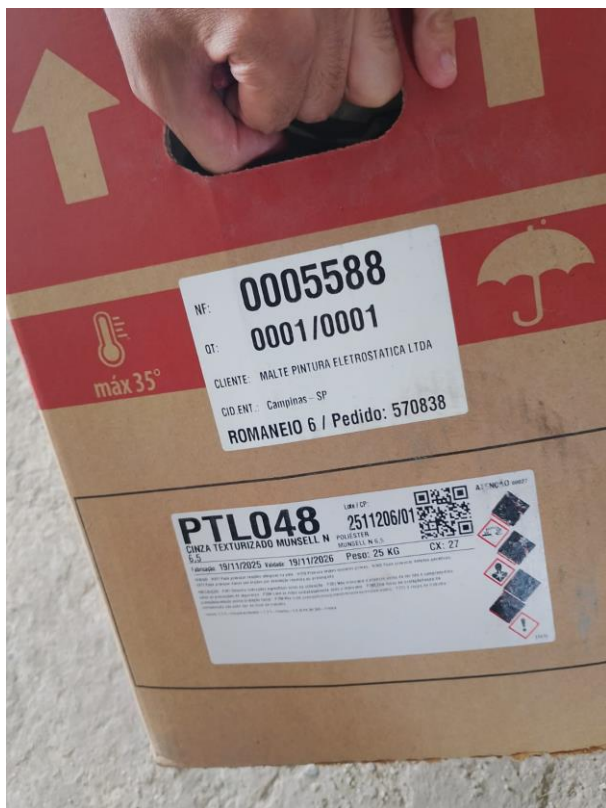
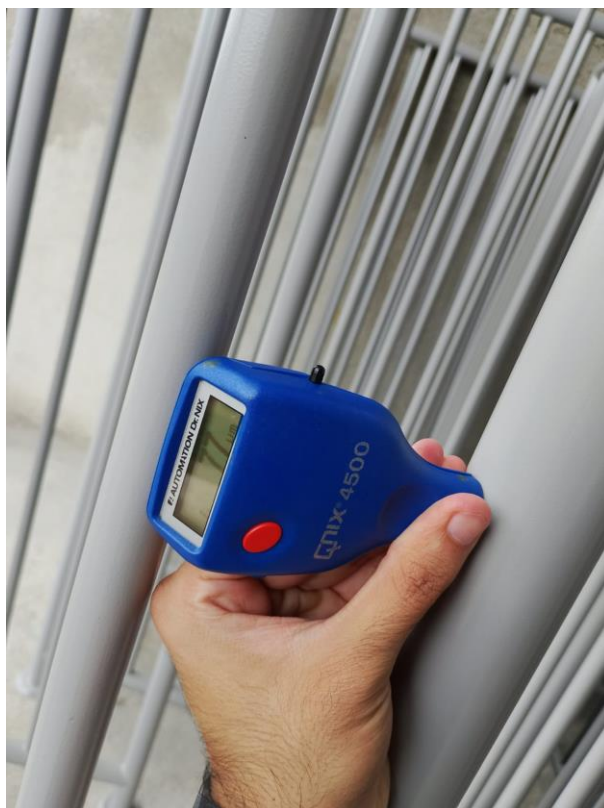
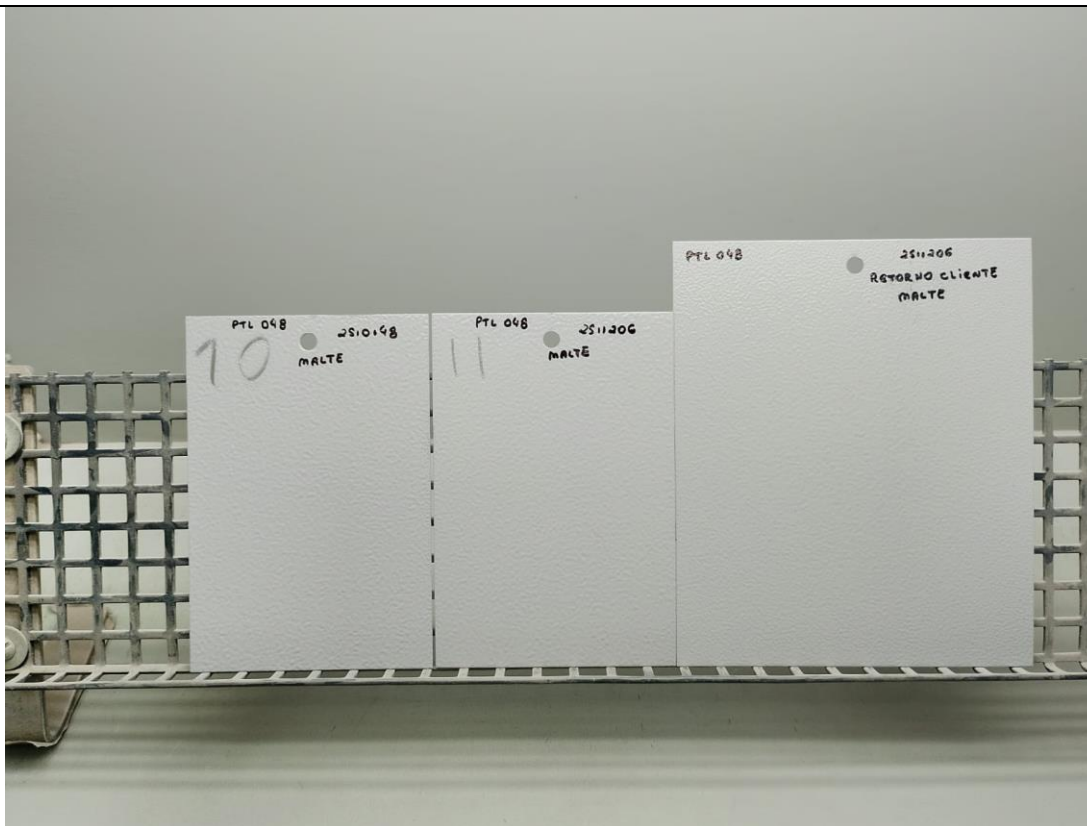
Durante a visita, o cliente relatou que o desvio está relacionado à baixa deposição de pó nas peças, o que o leva a realizar a aplicação do produto com as peças aquecidas. Essa condição pode ocasionar divergência no aspecto final do produto, resultando em acabamento sem textura.

Foi realizada aplicação utilizando produto proveniente do lote reclamado, na qual foi possível observar o desvio relatado pelo cliente.

Foram efetuadas análises na amostra coletada no cliente. Na análise de granulometria, o resultado obtido foi  $d_{50} = 39,9$ . No teste de fluidização, o resultado foi 0,75. Já no teste de aplicação, o produto demonstrou estar conforme à contra amostra retida e também à contra amostra do lote 2510148, considerado aprovado pelo cliente.

Dessa forma, os resultados evidenciam que o desvio relatado é proveniente do processo interno do cliente.
