# RELATÓRIO DE ASSISTÊNCIA TÉCNICA

| Relatório nº: <b>PAS 0012/26</b> | Data abertura: 05/03/2026 | | | | |

| Superfície | | |
|---|---|---|
| Produto / Descrição: HBW 004 | | |

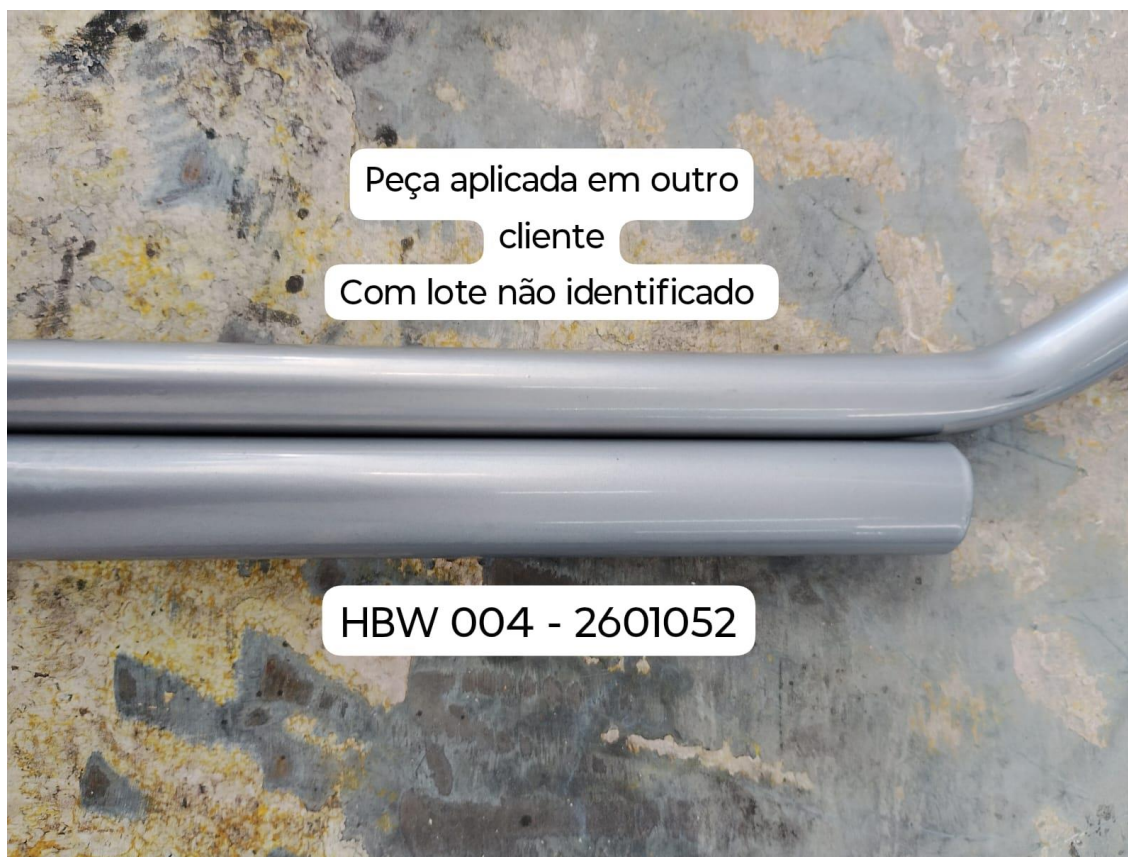
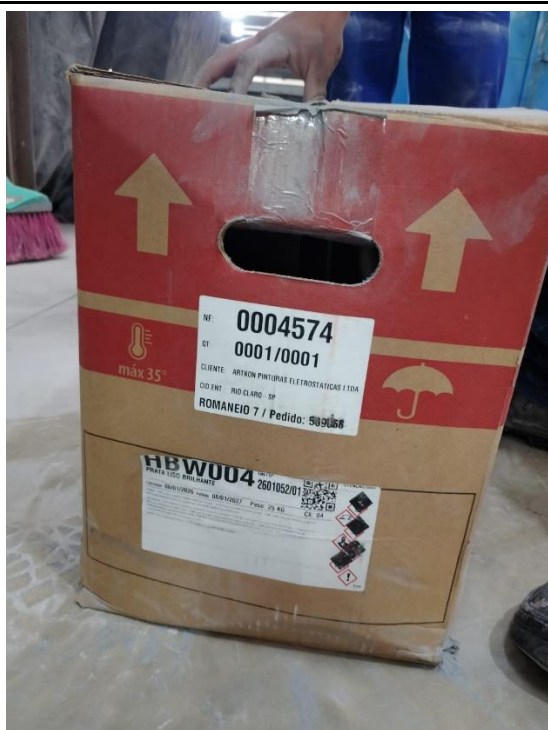
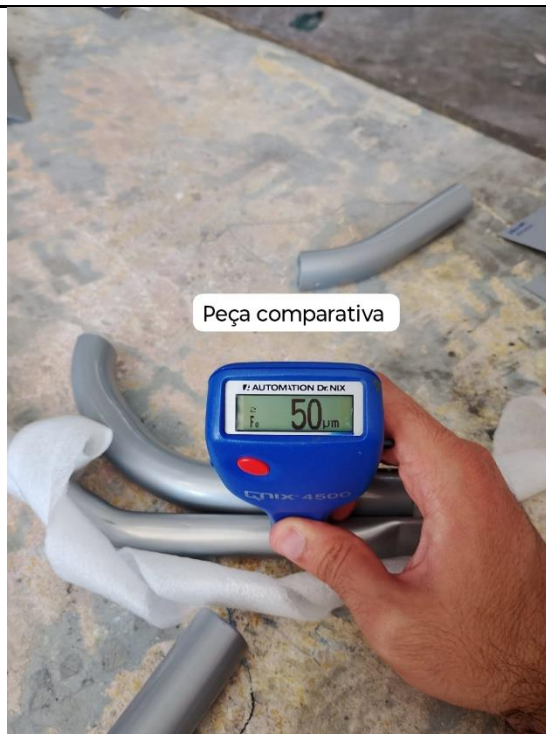
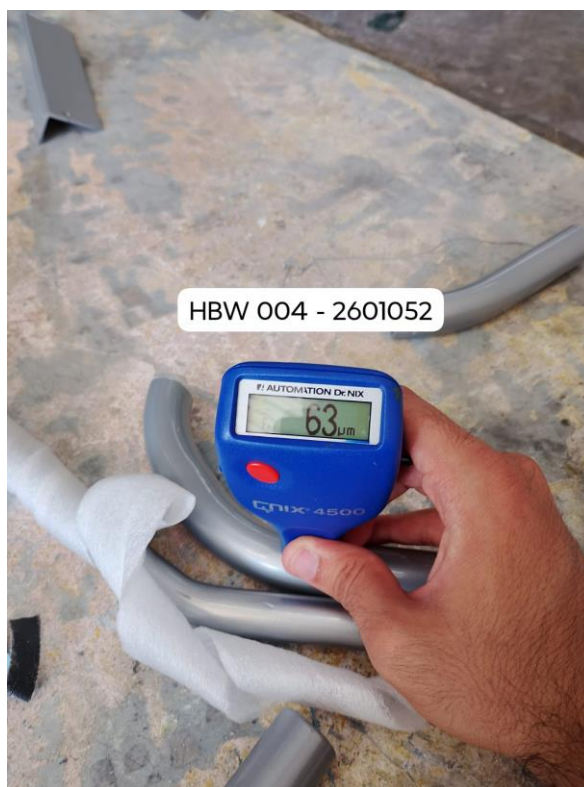
**6 - RELATÓRIO FOTOGRÁFICO:**

Após a saída das peças da estufa, foi realizada comparação entre as peças aplicadas com o lote reclamado e uma peça proveniente de outro cliente, aplicada com o mesmo produto HBW 004, porém com lote não identificado. Durante a avaliação visual, foi possível observar uma pequena diferença de tonalidade, considerada não significativa, sendo esta característica intrínseca ao produto e dentro da margem de aprovação interna.

Dessa forma, considerando que o lote avaliado se encontra dentro dos padrões técnicos e que a variação observada está dentro da margem de aprovação do produto, conclui-se que a reclamação técnica é considerada improcedente.
