**RELATÓRIO DE ASSISTÊNCIA TÉCNICA**

| Relatório nº: <b>PAS 0013/26</b> | Data abertura: 26/03/2026 | | | | |

| Cliente: Galzerano | Aplicadora: O mesmo |

| Superfície | | |
|---|---|---|
| Produto / Descrição: PSW 050 | | |

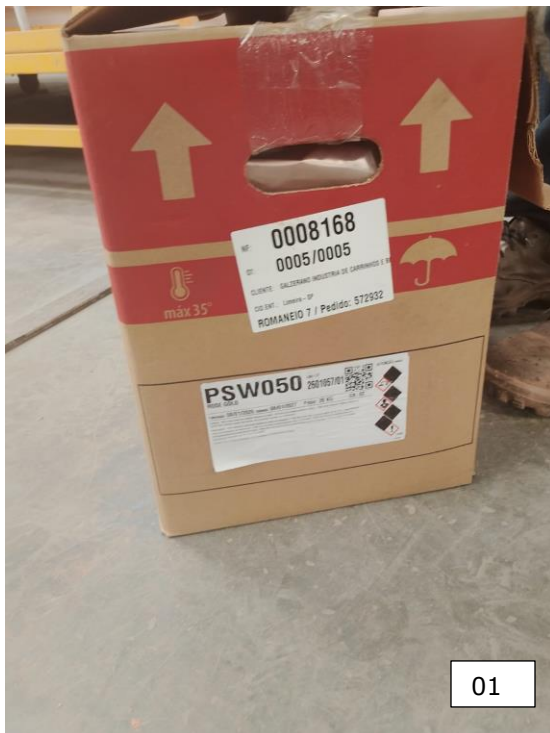
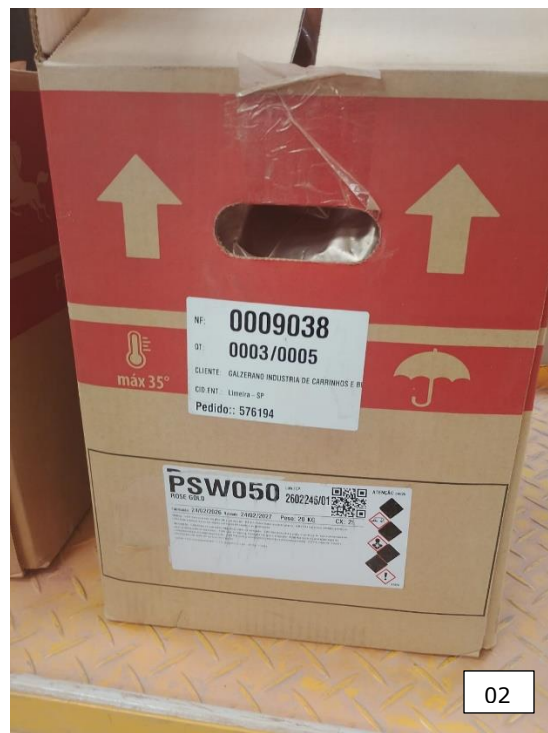
Imagem 01 e 02 – Caixas utilizadas para o teste comparativo.

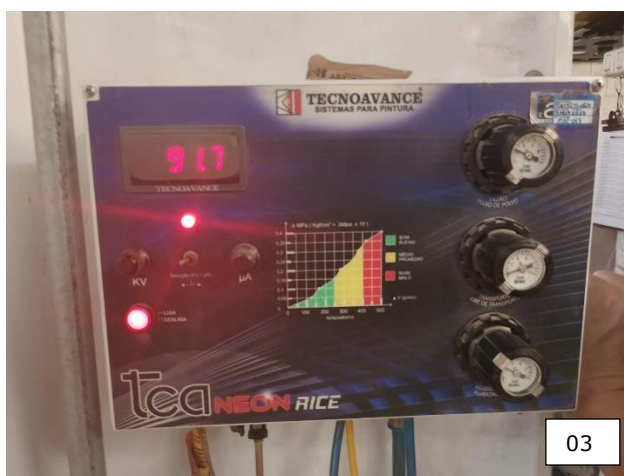
Imagem 03 - Tensão:  $\pm 90$  kV | Vazão: 2 bar | Ar de transporte: 1 bar

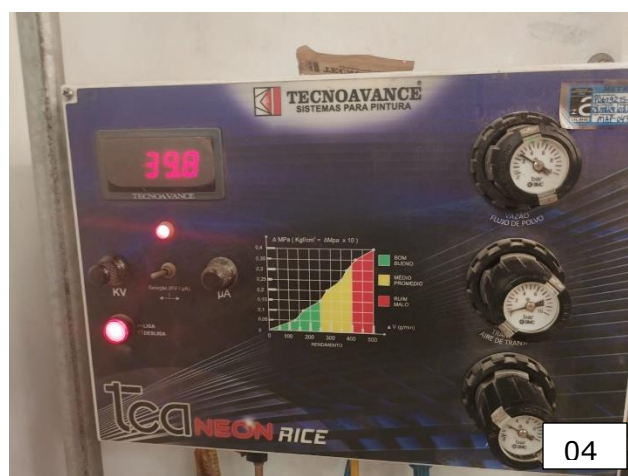
- Tensão:  $\pm 70$  kV | Vazão: 2 bar | Ar de transporte: 1 bar
- Tensão:  $\pm 40$  kV | Vazão e ar de transporte mantidos
  - Neste teste, o material aplicado não foi levado à cura, uma vez que, devido à baixa tensão, não houve deposição adequada do pó na peça.
- Tensão:  $\pm 90$  kV | Vazão e ar de transporte mantidos

Imagem 04 - Tensão:  $\pm 40$  kV | Vazão: 2 bar | Ar de transporte: 1 bar

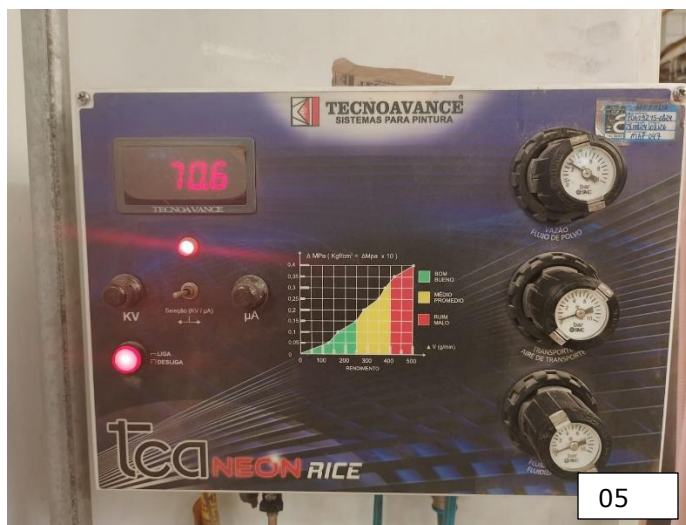
Imagem 05 - Tensão:  $\pm 70$  kV | Vazão: 2 bar | Ar de transporte: 1 bar

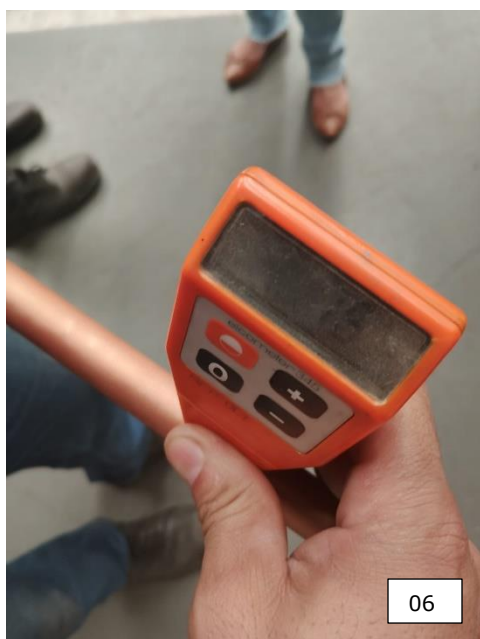
Imagem 06 – Camada de  $76 \mu\text{m}$  (lote 2602246).

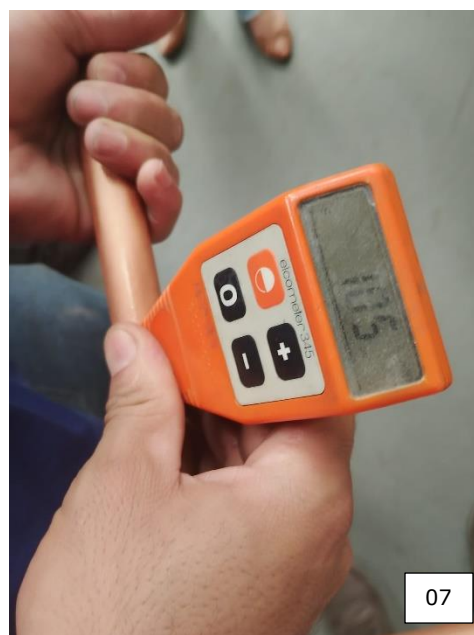
Imagem 07 – Camada de  $105 \mu\text{m}$  (lote 2602246).

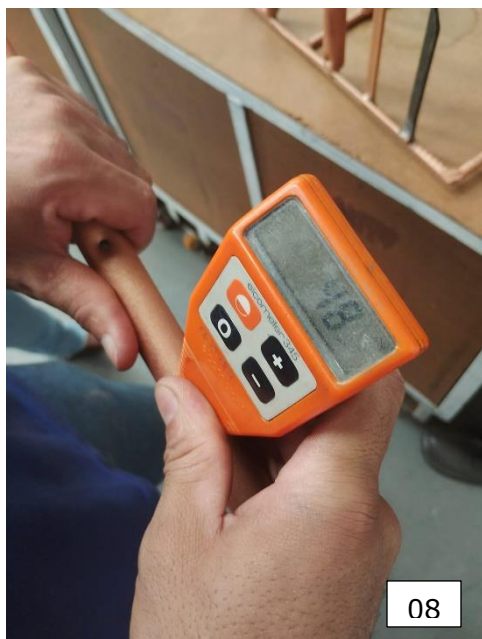
Imagem 08 – Camada de 48  $\mu\text{m}$  (lote 2601057).

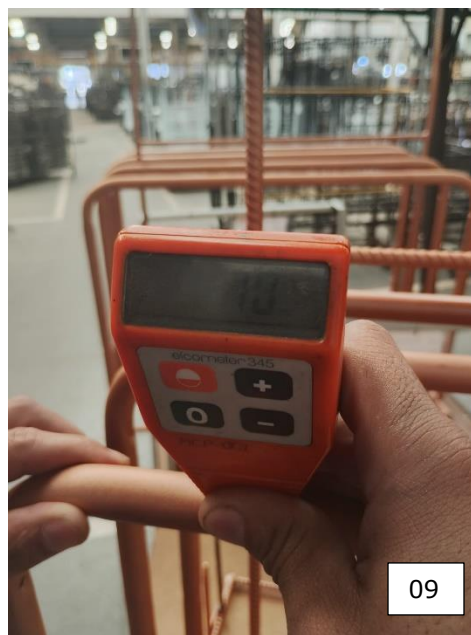
Imagem 09 – Camada de 70  $\mu\text{m}$  (lote 2601057).

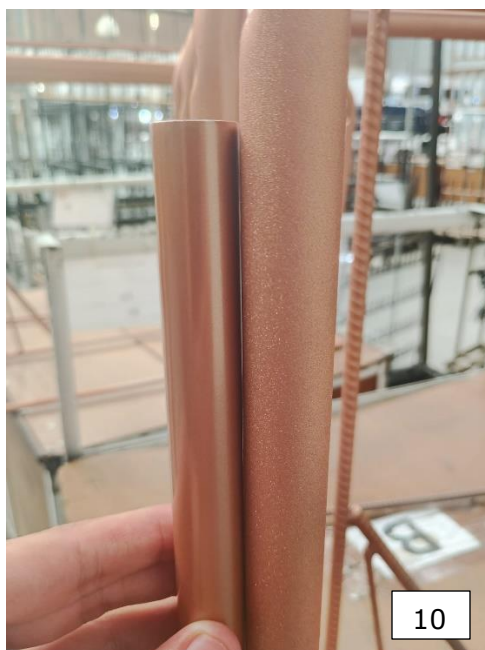
Com base nas avaliações visuais após a cura, foi evidenciado que o lote reclamado 2601057 apresentou divergência de aspecto, caracterizando-se por um acabamento áspero. Em contrapartida, o lote aprovado 2602246 apresentou aspecto conforme os requisitos estabelecidos na especificação técnica do produto.

Diante dos resultados obtidos, a reclamação técnica foi considerada procedente.

Imagem 10 – Comparação de aspecto lote 2602246 e lote 2601057.
