**RELATÓRIO DE ASSISTÊNCIA TÉCNICA**

| Relatório nº: <b>PAS 0014/26</b> | Data abertura: 02/04/2026 | | | | |

| Superfície | | |
|---|---|---|
| Produto / Descrição: PBW 048 | | |

Prestar suporte técnico ao cliente quanto à reclamação do item mencionado, abordando divergência de deposição do pó na peça.

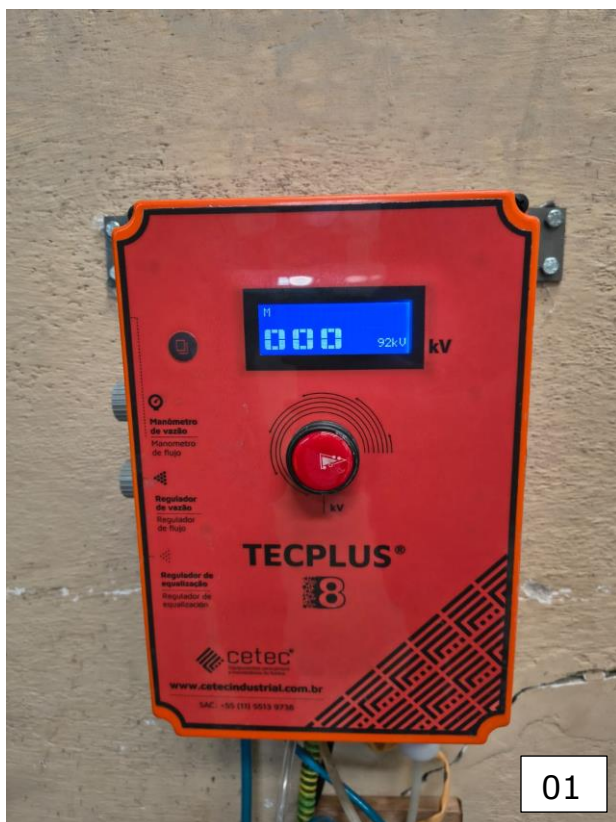
Entretanto, durante a avaliação do processo, foi observado que o cliente vinha aplicando o produto PBW 048 utilizando os mesmos parâmetros de aplicação empregados para outros produtos da linha. Tal prática é considerada inadequada, visto que produtos metálicos apresentam maior sensibilidade às condições de aplicação, exigindo parâmetros específicos e um controle mais rigoroso do processo.

Foi identificado, ainda, que o cliente realizava a aplicação com tensão de 90 kV, valor acima do recomendado para produtos metálicos, o que pode impactar diretamente no desempenho e no acabamento do revestimento.

Imagem 01 – Tensão aplicada de 90 Kv.

Diante disso, foram fornecidas orientações técnicas detalhadas quanto aos parâmetros corretos para aplicação de produtos metálicos, bem como realizado treinamento prático com a equipe responsável, visando o ajuste adequado dos parâmetros de processo e a padronização da aplicação.

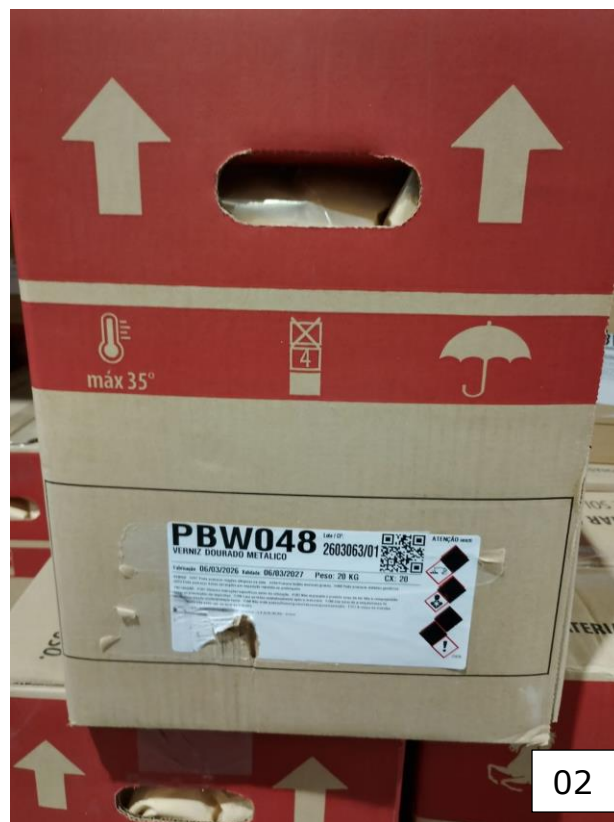
Imagem 02 – Caixa do produto PBW 048.
