**RELATÓRIO DE ASSISTÊNCIA TÉCNICA**

| Relatório nº: <b>PAS 0015/26</b> | Data abertura: 09/04/2026 | | | | |

| Cliente: BASFORT COMERCIO DE EXPOSITORES LTDA | Aplicadora: O mesmo | | |

| Superfície | | |
|---|---|---|
| Produto / Descrição: PBW 048 | | |

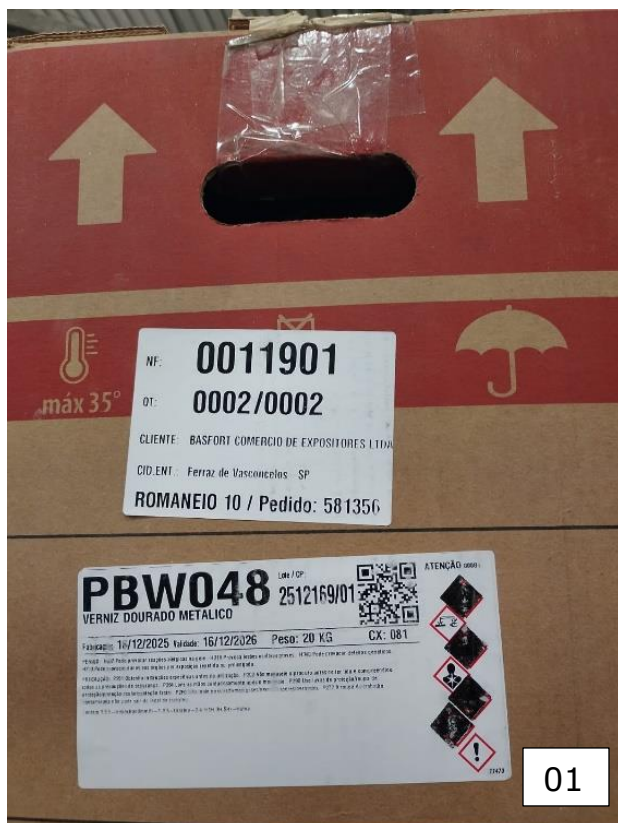
Em relação ao aspecto visual, o lote aprovado apresentou acabamento conforme esperado, com superfície homogênea. Em contrapartida, os lotes reprovados evidenciaram acabamento áspero, divergente do padrão de qualidade especificado.

Imagem 01 – Caixa 81 lote 2512169/01 considerado aprovado.

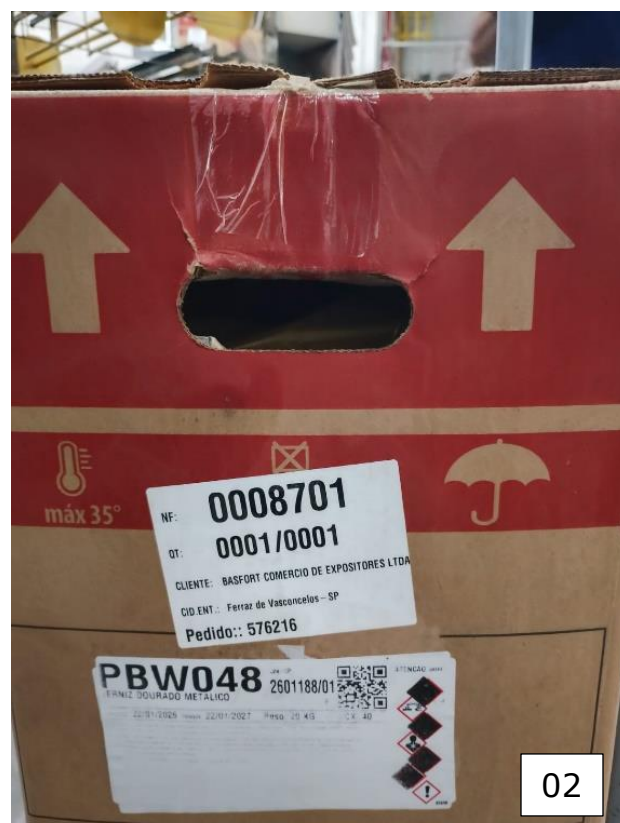
Diante dos resultados obtidos, conclui-se que a reclamação é procedente, sendo o desvio confirmado nos lotes 2601188 e 260159.

Imagem 02 – Caixa 81 lote 2601188/01 considerado reprovado.

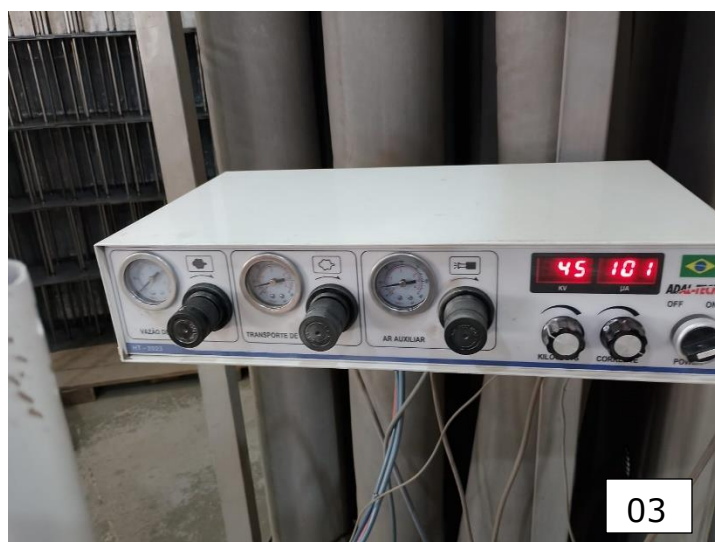
Imagem 03 - Equipamento de aplicação utilizado pelo cliente.

Parâmetros de aplicação utilizados no equipamento: 45 kV e 60 kV, mantendo-se constantes os parâmetros de 1,0 bar de vazão de pó e 0,5 bar de ar de transporte.

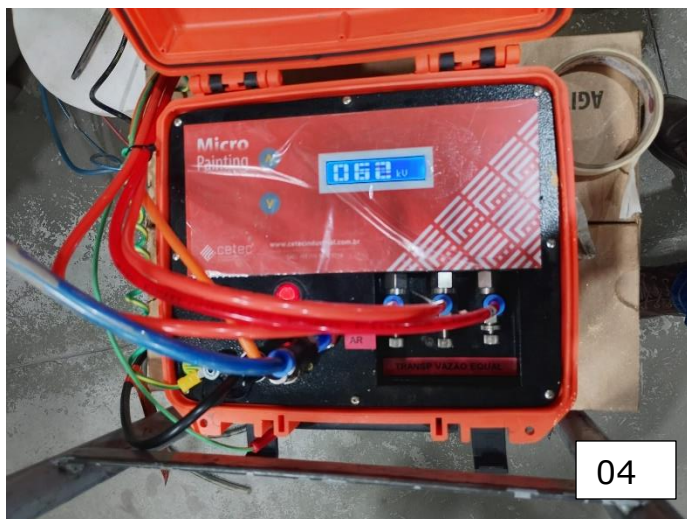
Adicionalmente, foram realizados testes utilizando equipamento de aplicação portátil da CETEC, nos quais foi constatada a persistência do aspecto áspero nas peças aplicadas com os lotes reprovados, descartando, assim, influência exclusiva do equipamento de aplicação utilizado inicialmente.

Imagem 04 - Equipamento de aplicação portátil CETEC usado para teste.

Parâmetros de aplicação utilizados no equipamento: 60 kV, 1,0 bar de vazão de pó e 0,5 bar de ar de transporte.

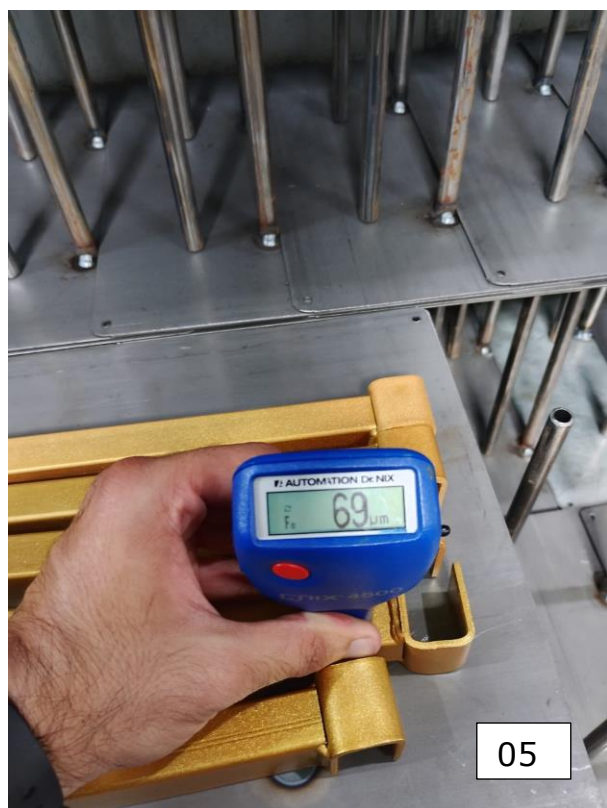
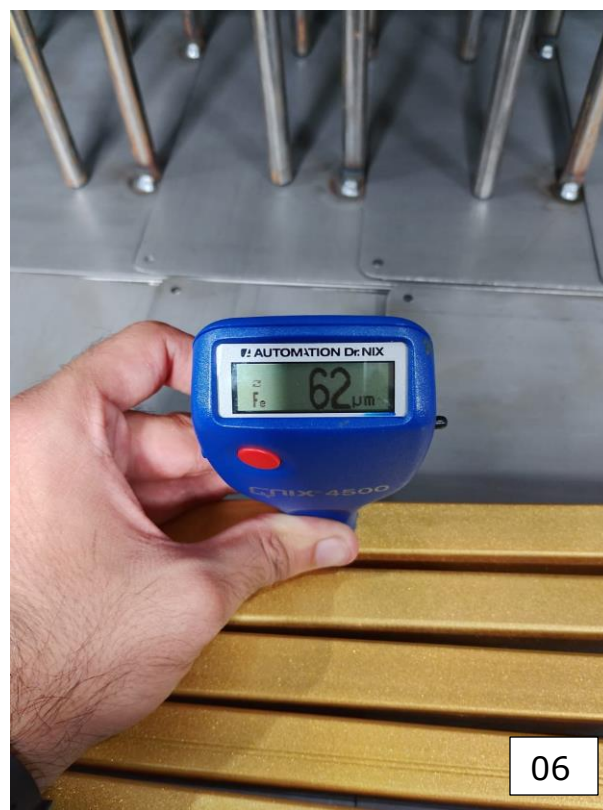
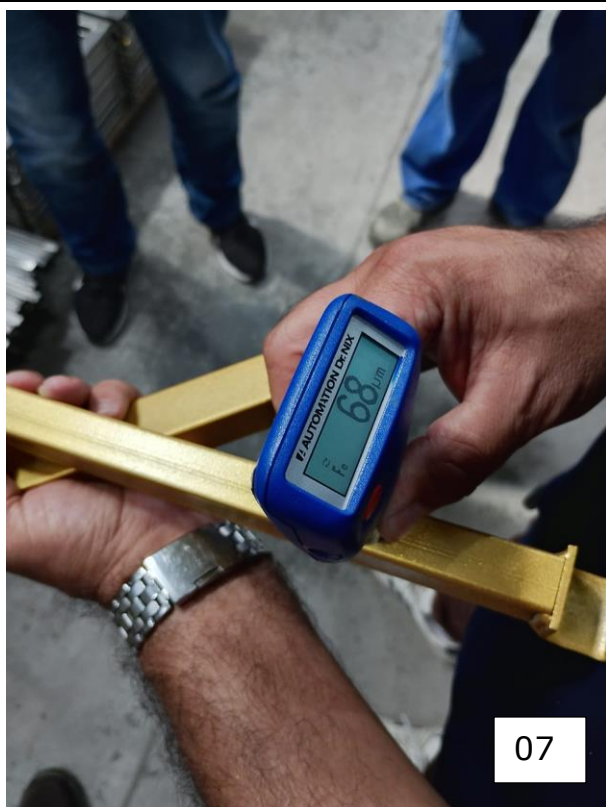
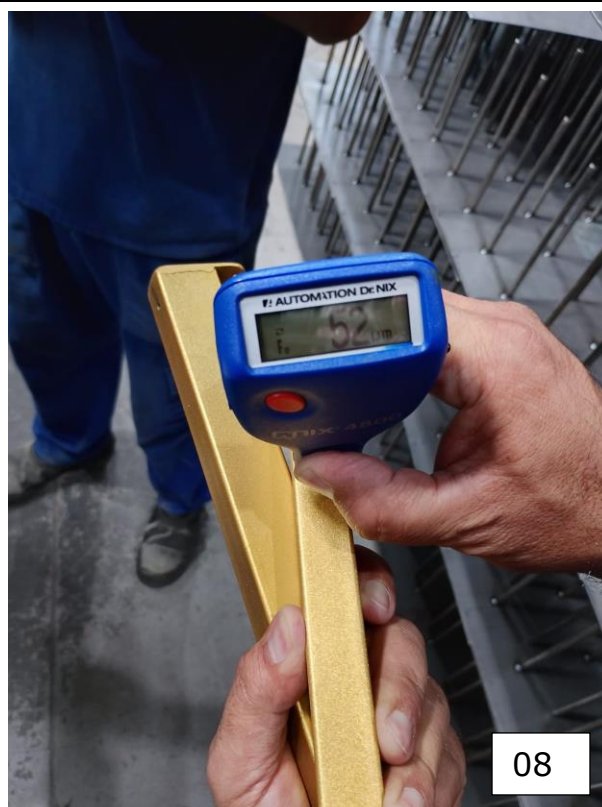
Após o processo de polimerização, verificou-se que a camada aplicada apresentou espessura variando entre 40 e 70  $\mu\text{m}$ .

Imagem 05, 06, 07 e 08 – Aferição de camada aplicada.
