**RELATÓRIO DE ASSISTÊNCIA TÉCNICA**

| Relatório nº: <b>PAS 0016/25</b> | Data abertura: 15/12/2025 | | | | |

| Cliente: Metalúrgica Couselo. | Aplicadora: O mesmo |

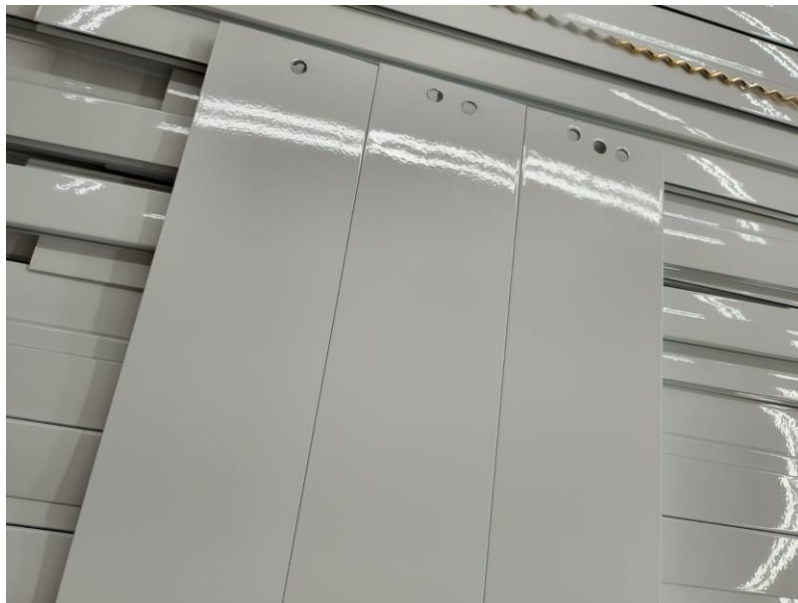
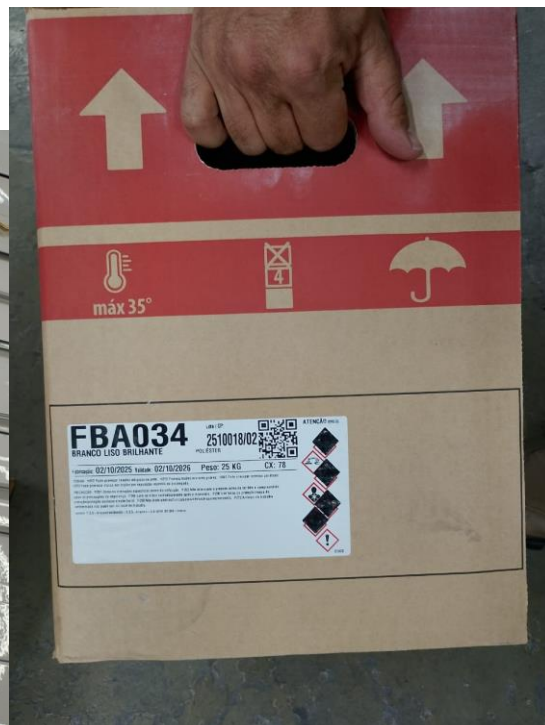
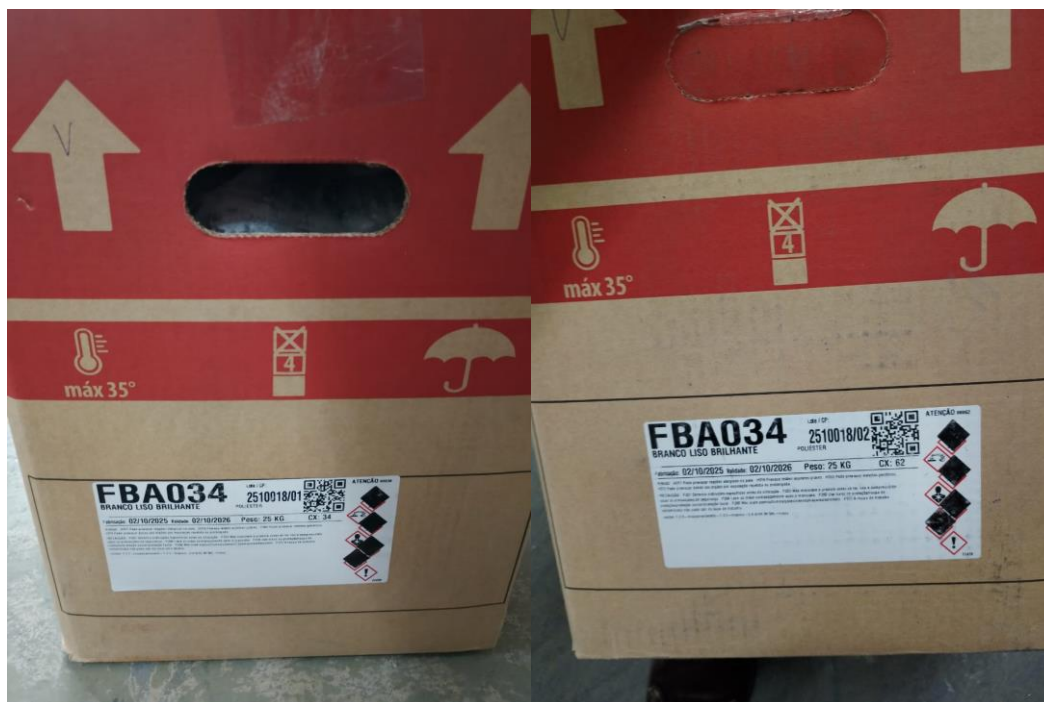
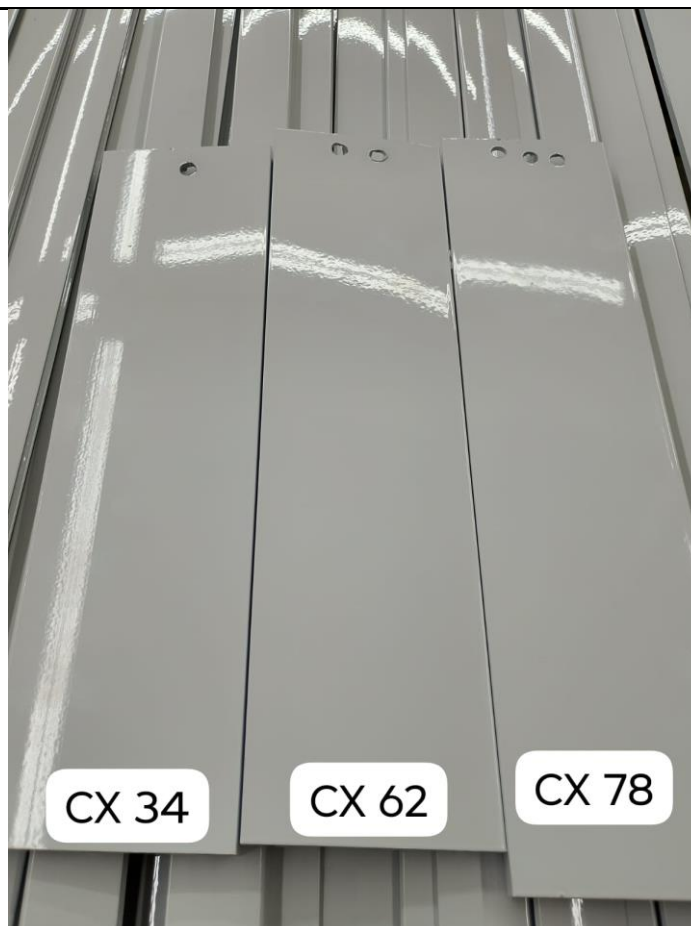
Na primeira aplicação, foi utilizado produto proveniente de uma caixa lacrada (CAIXA 34), cujo aspecto final permaneceu conforme o padrão do produto. Na segunda aplicação, foi utilizado produto da caixa da qual havia sido retirada a amostra para análises laboratoriais (CAIXA 62), apresentando igualmente resultado conforme o padrão. Já na terceira aplicação, foi utilizado produto proveniente de uma caixa aberta, a qual já havia passado pelo sistema de pintura do cliente (CAIXA 78), e nesta condição foi observado o desvio mencionado.

Adicionalmente, foi realizada termografia na estufa do cliente, na qual foi identificado patamar de cura abaixo do especificado para o produto. Diante disso, o cliente foi orientado a ajustar e aumentar a temperatura da estufa, a fim de garantir a correta cura do revestimento. Ressalta-se, contudo, que o patamar de cura abaixo do especificado não é a causa do desvio identificado, sendo esta orientação de caráter preventivo e de melhoria do processo.

Dessa forma, conclui-se que o material que passou pelo sistema do cliente apresentou o desvio provavelmente em decorrência de contaminação externa.
