# RELATÓRIO DE ASSISTÊNCIA TÉCNICA

| Relatório nº: <b>PAS 0017/26</b> | Data abertura: 16/04/2026 | | | | |

| Cliente: B2G INDUSTRIA E COMERCIO LTDA | Aplicadora: O mesmo | | |

| Superfície | | |
|---|---|---|
| Produto / Descrição: HTW 046 | | |

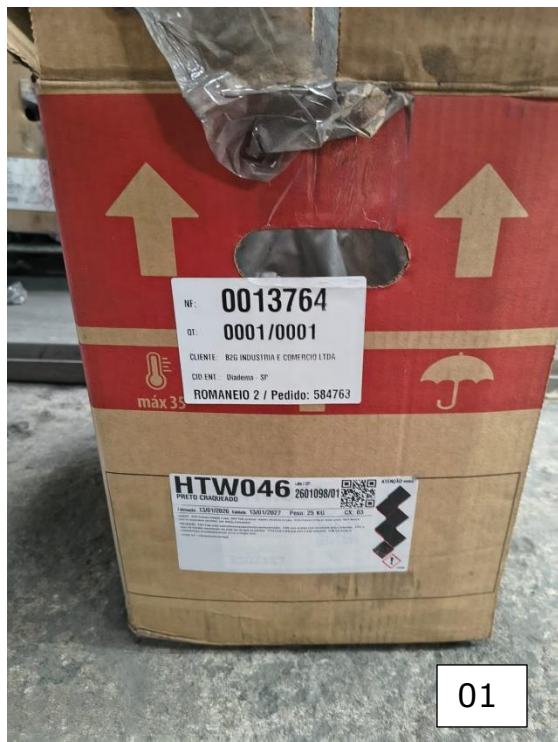
Cliente possui uma caixa do lote reclamado (CX:03).

Imagem 01 – Caixa utilizada para realização dos testes em linha, referente ao lote 2601098/01, caixa 03

Após a realização de todos os testes, o produto não apresentou melhoria significativa. Dessa forma, foi coletada amostra da caixa avaliada para realização de análises laboratoriais internas, bem como foram encaminhadas as peças nas quais os testes foram realizados, para verificação interna.

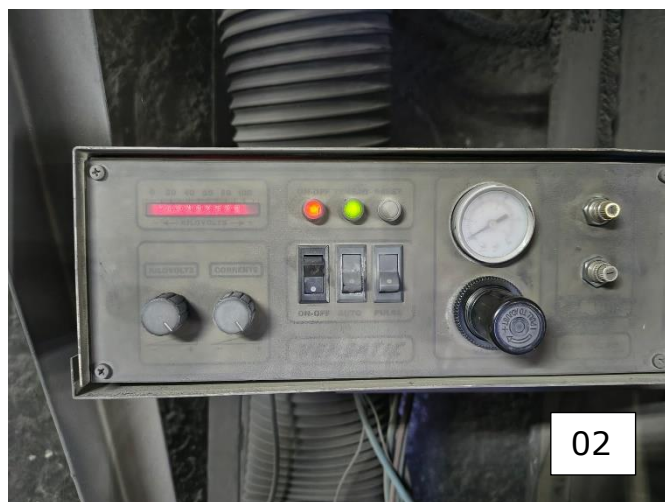
Imagem 02 - Tensão: 100 Kv;  
Vazão do pó: 1 bar; Ar de transporte: 0,5 bar.

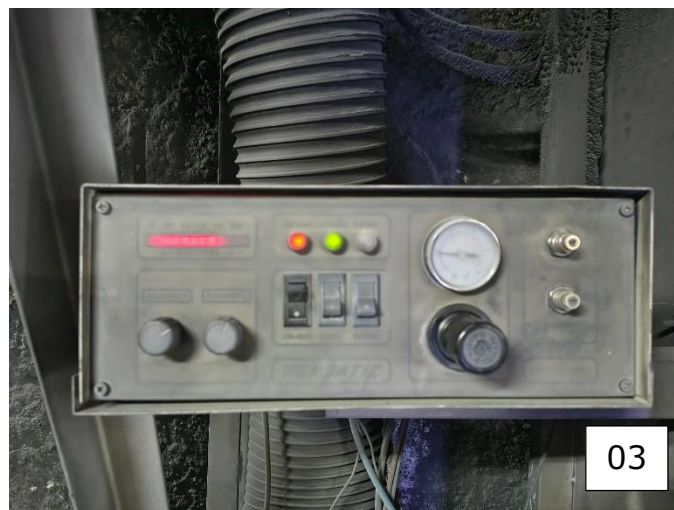
Imagem 03 - Tensão: 70 Kv; Vazão do pó: 1 bar; Ar de transporte: 0,5 bar

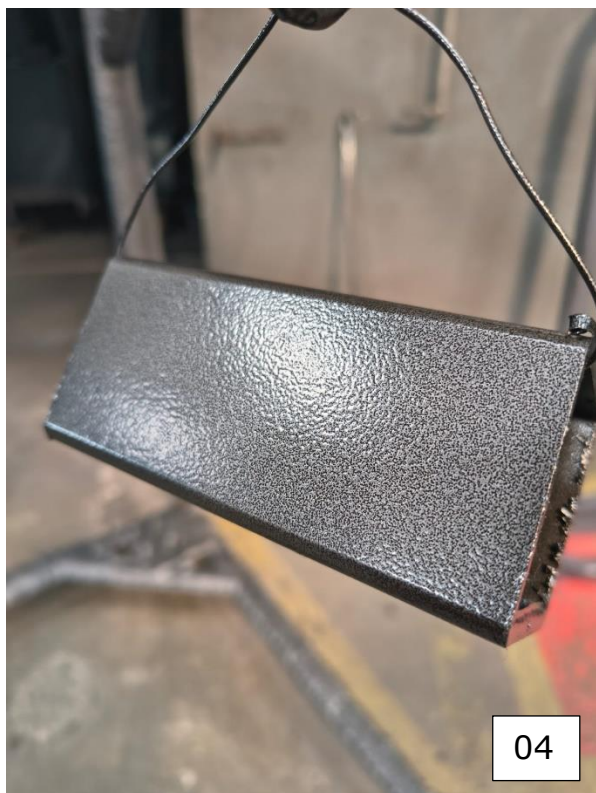
Imagem 04 - Aspecto da peça após cura, referente ao lote reclamado (2601098/01)

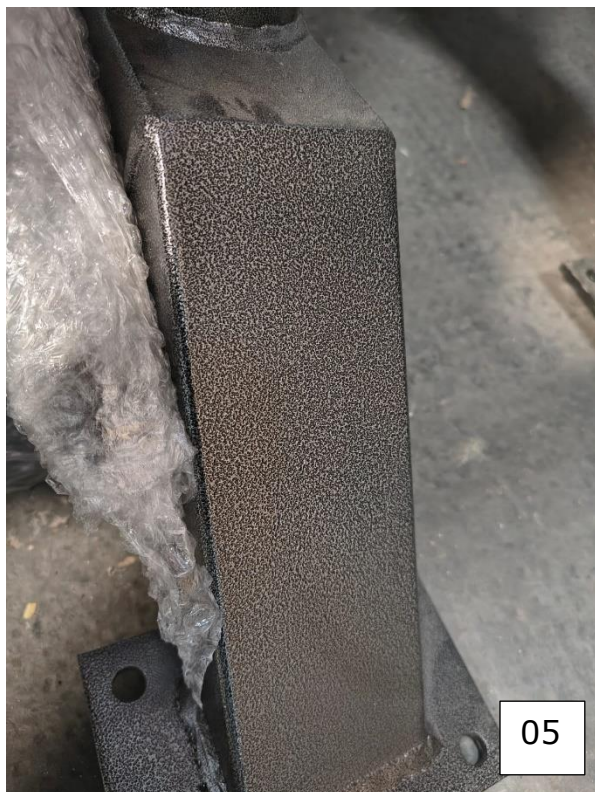
O cliente informou que realizou a aplicação de peças utilizando o lote 2408277, mantendo os parâmetros de equipamento utilizados. Após a verificação, constatou-se que as peças apresentaram aspecto conforme o padrão do produto.

Imagem 05 - Aspecto da peça após cura, referente ao lote reclamado (2408277).

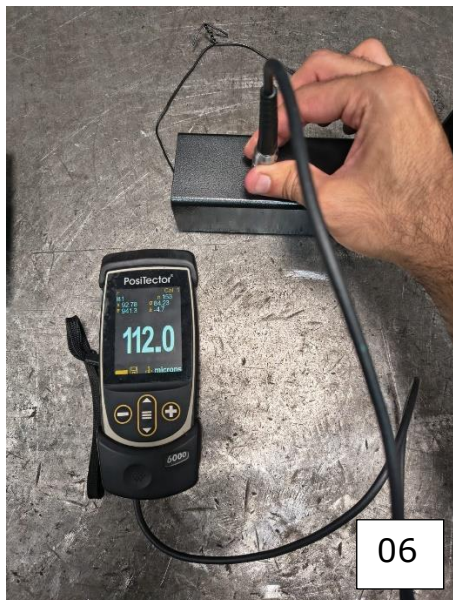
06

Imagens 06, 07 e 08 – Aferição de camada nas peças após a cura do material aplicado.
