**RELATÓRIO DE ASSISTÊNCIA TÉCNICA**

| Relatório nº: <b>PAS 0018/26</b> | Data abertura: 22/04/2026 | | | | |

| Superfície | | |
|---|---|---|
| Produto / Descrição: PTN 001 | | |

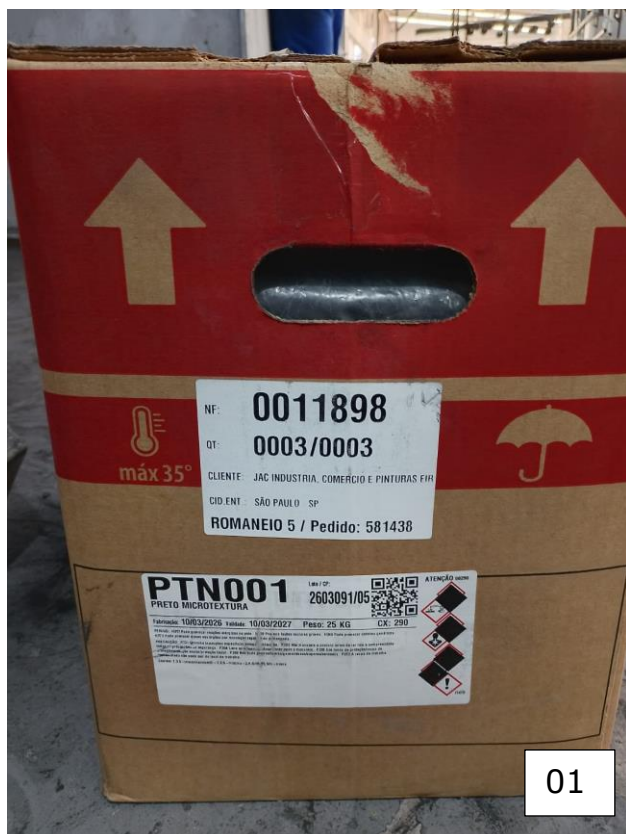
Cliente possui uma caixa do lote reclamado (CX:290).

Imagem 01 – Caixa do lote reclamado 2603091 CX:290

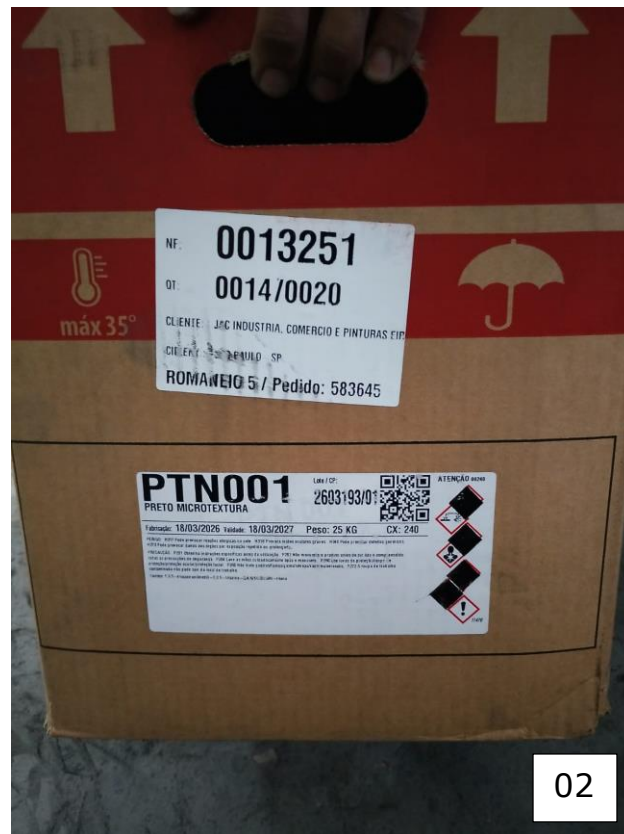
Imagem 02 – Caixa do lote considerado aprovado pelo cliente 2603193 CX:240

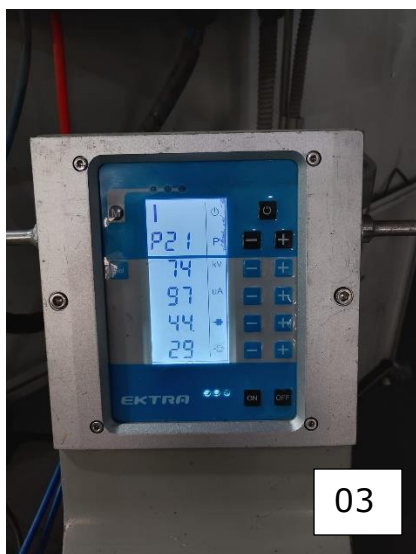
Imagem 03 – Equipamento de aplicação do cliente.

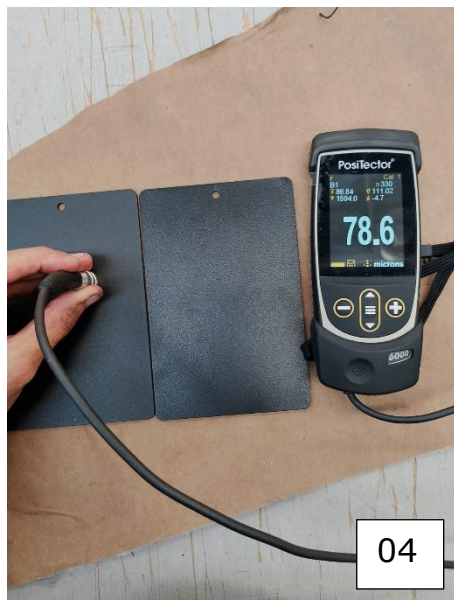
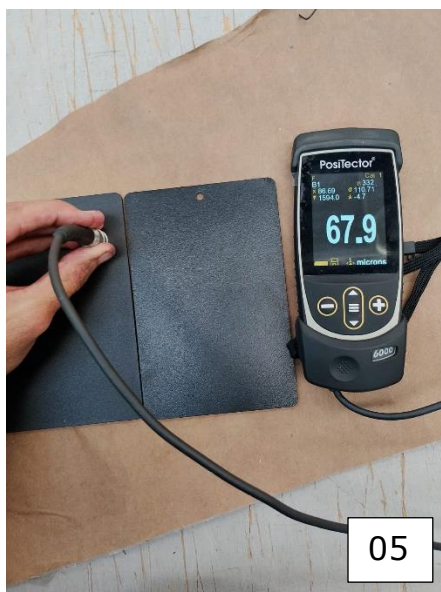
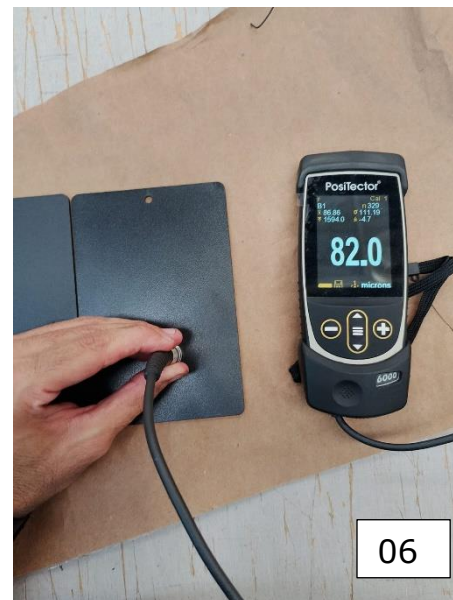
Imagens 04, 05 e 06 – Aferição de camada nas peças após a cura do material aplicado.

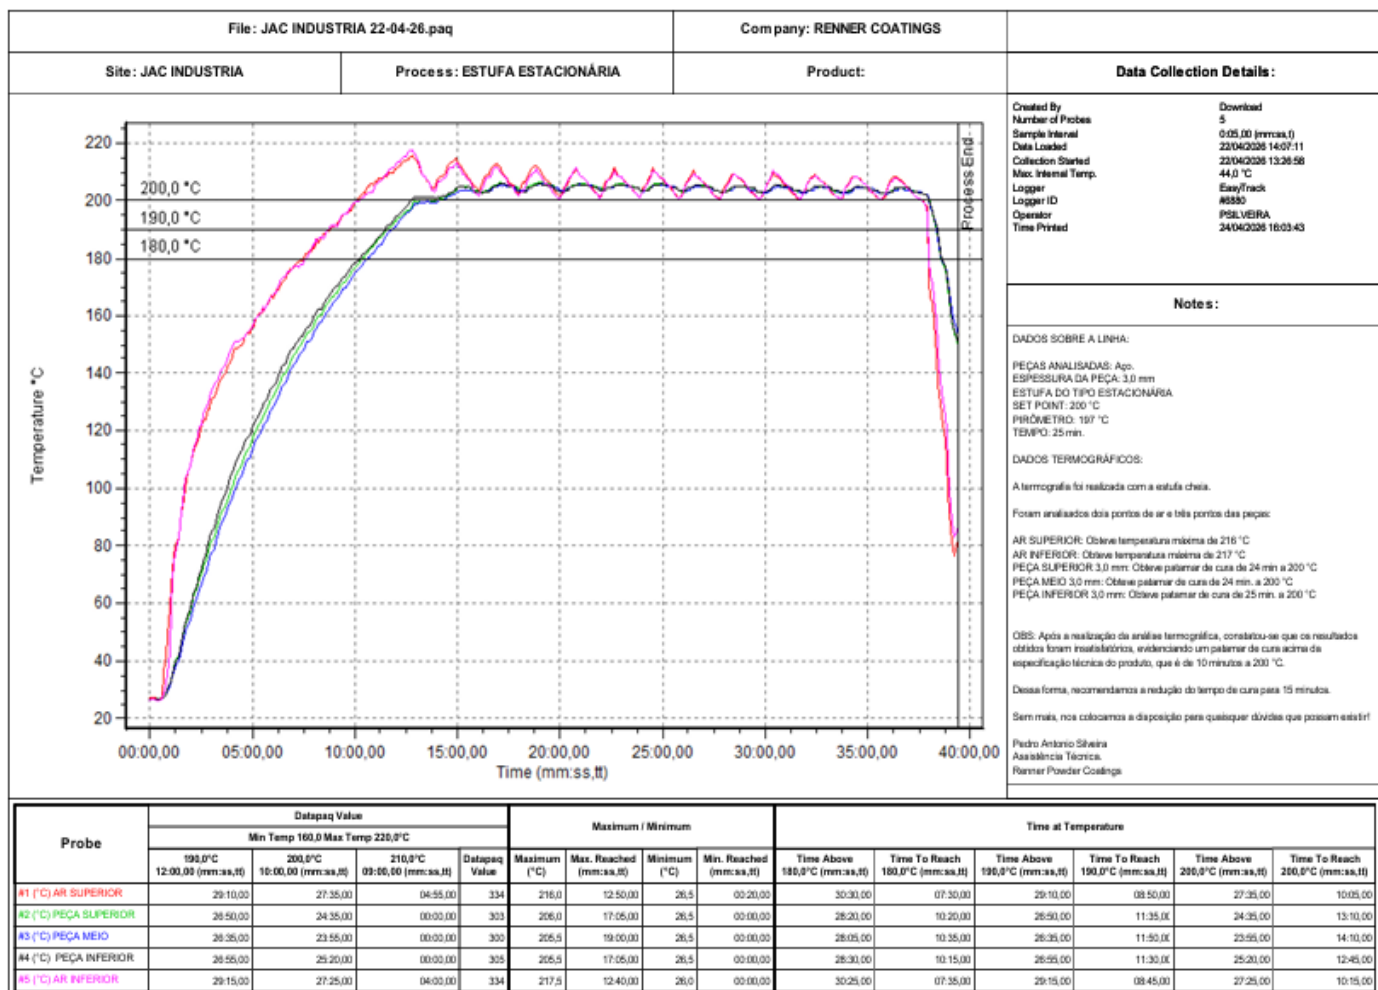
Datapaq Insight EasyTrack v7.05 Copyright (C) Datapaq 2002-2011
