**RELATÓRIO DE ASSISTÊNCIA TÉCNICA**

| Relatório nº: <b>PAS 0019/26</b> | Data abertura: 24/04/2026 | | | | |

| Cliente: B2G INDUSTRIA E COMERCIO LTDA | Aplicadora: O mesmo | | |

| Superfície | | |
|---|---|---|
| Produto / Descrição: HTW 046 | | |

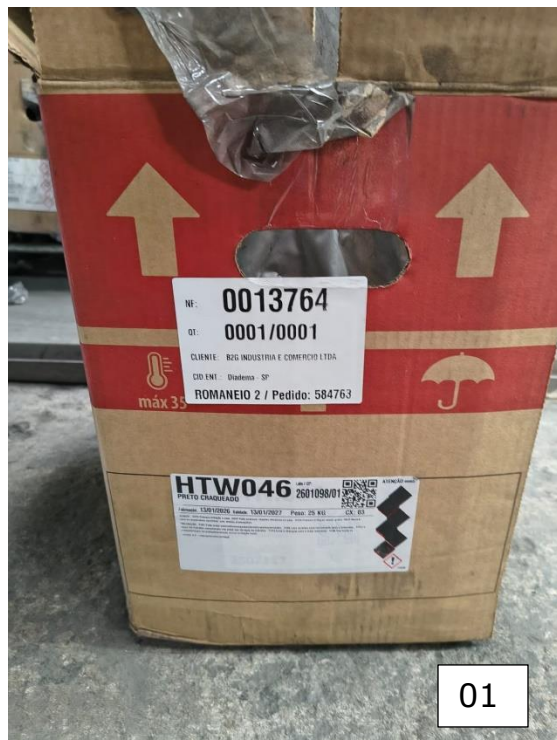
Imagem 01 – Caixa utilizada para realização dos testes em linha, referente ao lote 2601098/01, caixa 03

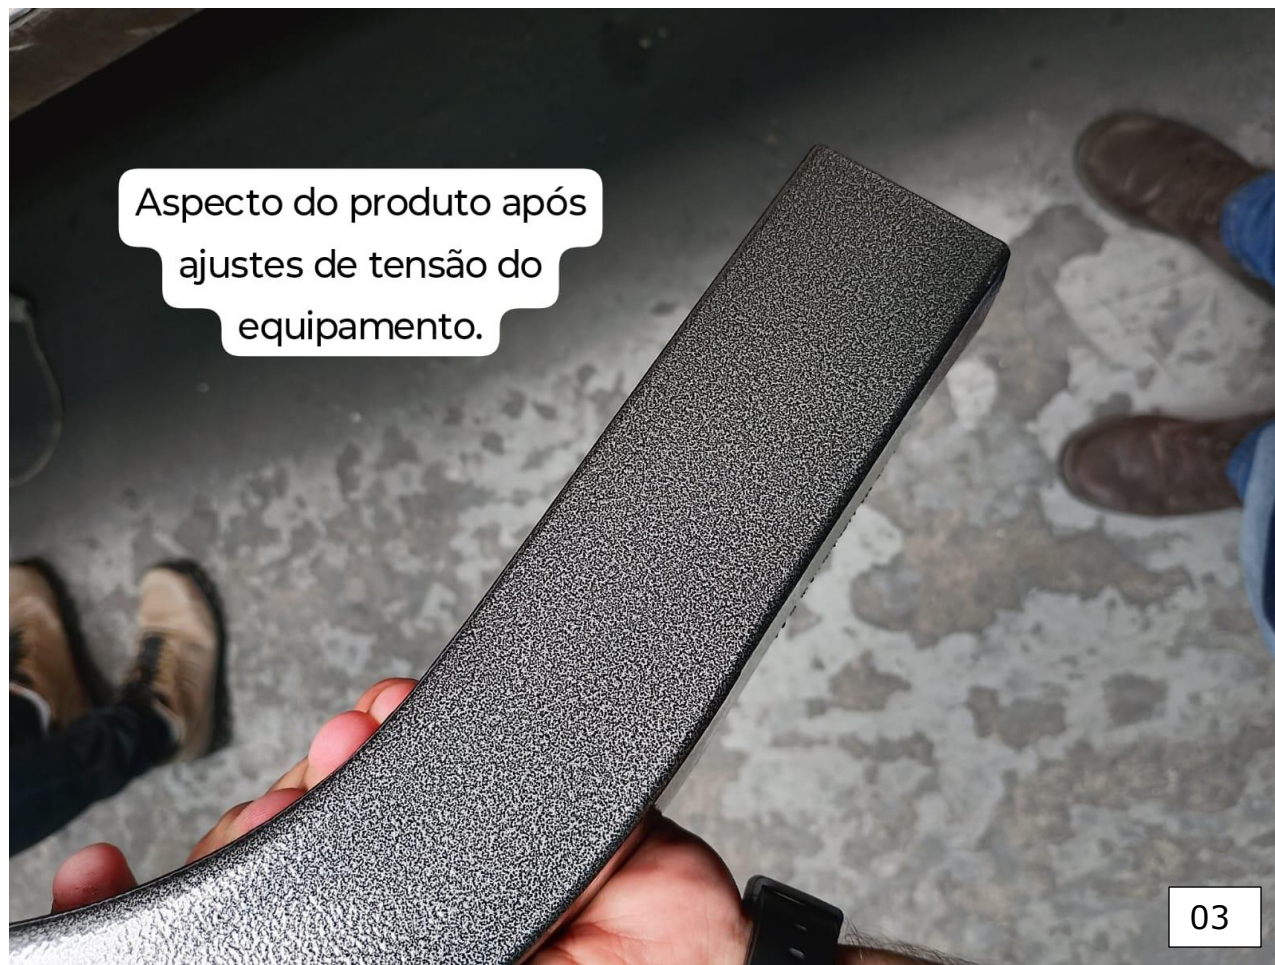
Após os ajustes realizados no equipamento, o produto apresentou melhora significativa no aspecto final, evidenciando que a causa do desvio observado estava relacionada aos parâmetros de aplicação, especialmente à tensão eletrostática.

Imagem 03 – Aspecto do produto após ajustes de tensão do equipamento. Considerado aprovado.

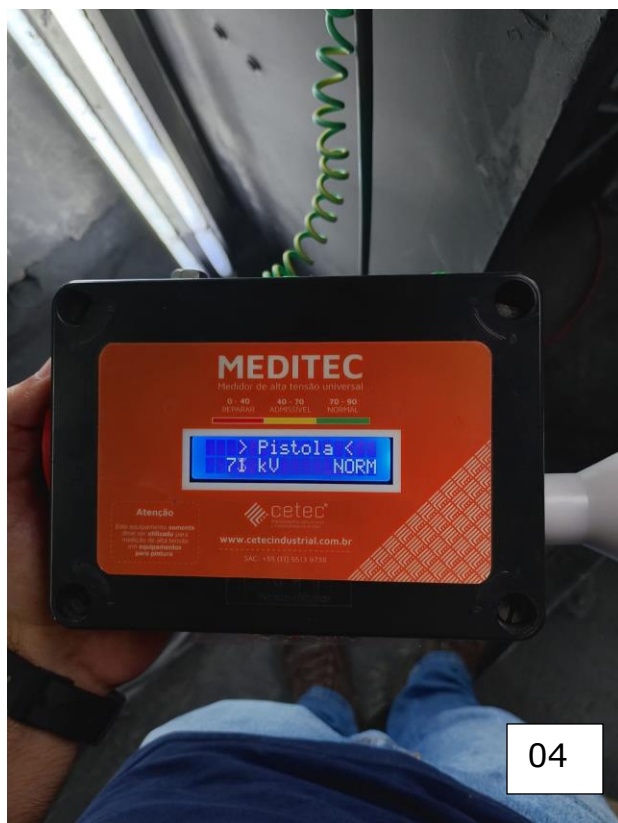
Imagem 04 – Ajuste realizado no equipamento para 71 kV com auxílio do equipamento MEDITEC.

Adicionalmente, foi realizada a aferição da tensão do equipamento de aplicação, sendo constatada divergência nos valores operacionais. Diante disso, foi efetuado ajuste da tensão, passando de 133 kV para 70 kV, com auxílio do equipamento de medição MEDITEC.
