**RELATÓRIO DE ASSISTÊNCIA TÉCNICA**

| Relatório nº: <b>PAS 0021/26</b> | Data abertura: 28/05/2026 | | | | |

| Superfície | | |
|---|---|---|
| Produto / Descrição: HTN 003 | | |

Prestar suporte técnico ao cliente quanto à reclamação do item mencionado, abordando divergência de aspecto.

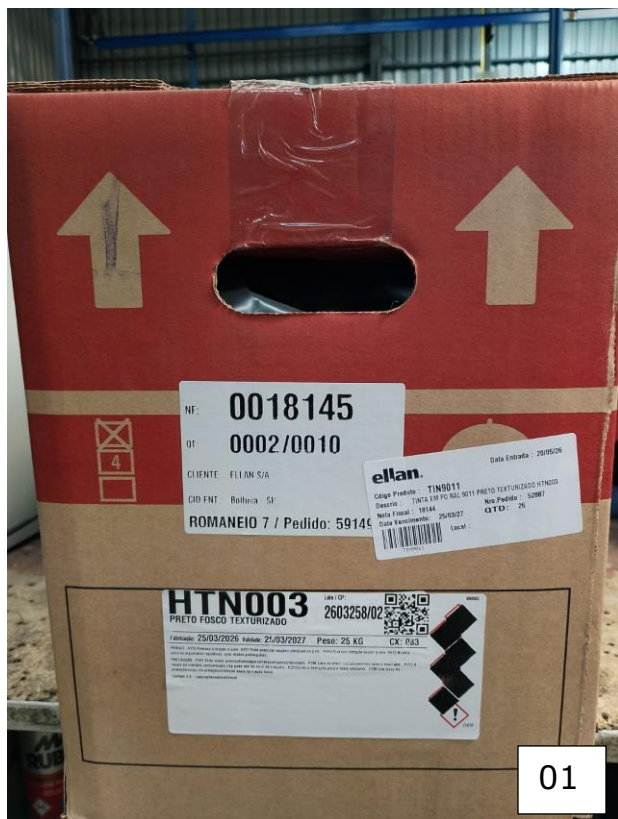
Durante o acompanhamento técnico, foram realizadas aplicações do produto proveniente de três caixas fechadas do lote reclamado, sendo utilizadas as seguintes caixas: CP 01 (Caixa 37), CP 02 (Caixa 83) e CP 04 (Caixa 247).

Imagem 01, 02 e 03 – Caixas fechadas utilizadas para realização dos testes em linha de produção.

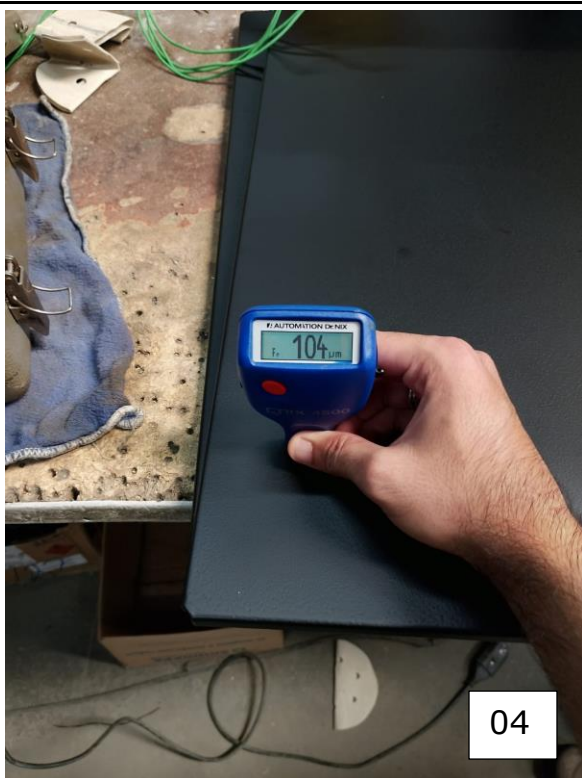
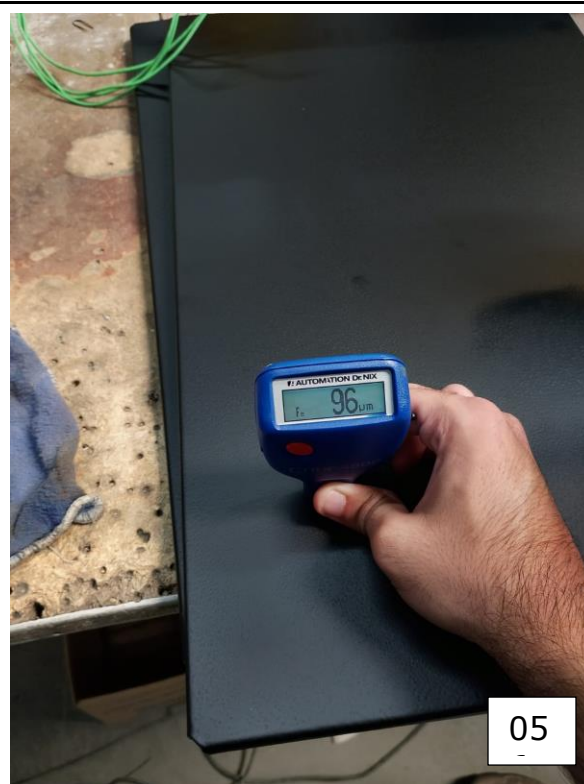
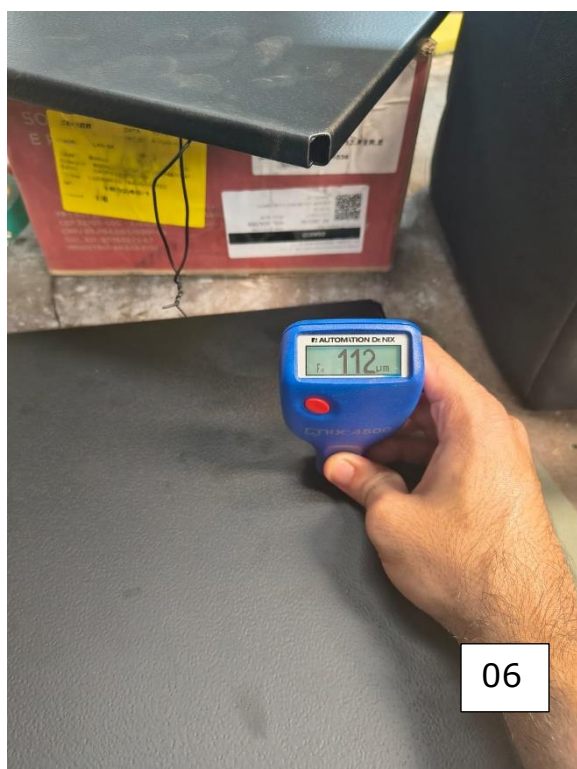
Após a cura dos materiais, foi realizada a verificação da espessura de camada aplicada, obtendo-se resultados dentro da especificação técnica do produto, correspondente à faixa de 90 a 120 micrômetros

Imagem 04, 05 e 06 – Aferição de camadas aplicadas na peça reprovada (Caixa 83 lote 2603258/02).

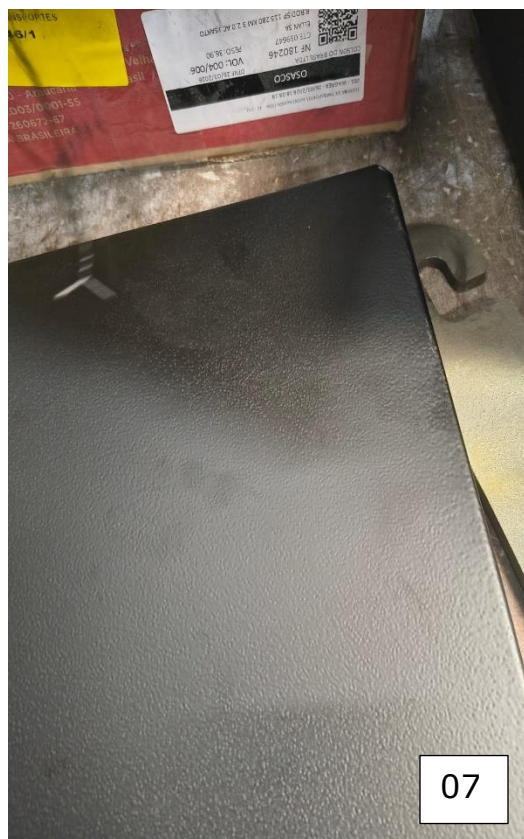
Após o processo de medição e avaliação visual das peças, verificou-se que, mesmo com a camada aplicada dentro da especificação, a peça aplicada com o lote reclamado proveniente da CP 02 apresentou aspecto de ruga furada, sendo reprovada pelo cliente. Já as peças aplicadas com o lote reclamado provenientes da CP 01 e CP 04 apresentaram aspecto de ruga satisfatório, sendo aprovadas pelo cliente.

Dessa forma, com base nas evidências obtidas durante o acompanhamento técnico, a reclamação técnica é considerada procedente.

Imagem 07 – Peça reprovada com aspecto de ruga furada lote 2603258/02 caixa 83.

Atualmente, o cliente possui três caixas do lote reclamado provenientes da CP 02, totalizando 75 kg, para devolução e reposição.

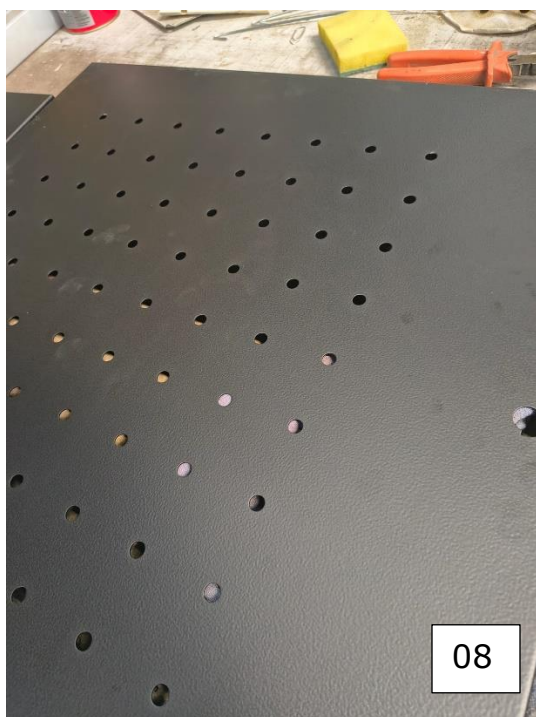
Imagem 08 – Peça aprovada lote 2603258/04 caixa 247.
