# RELATÓRIO DE ASSISTÊNCIA TÉCNICA

| Relatório nº: <b>PAS 0022/26</b> | Data abertura: 02/06/2026 | | | | |

| Cliente: INDUSTRIAS MACHINA ZACCARIA S/A | Aplicadora: O mesmo | | |

| Superfície | | |
|---|---|---|
| Produto / Descrição: PBA 093 | | |

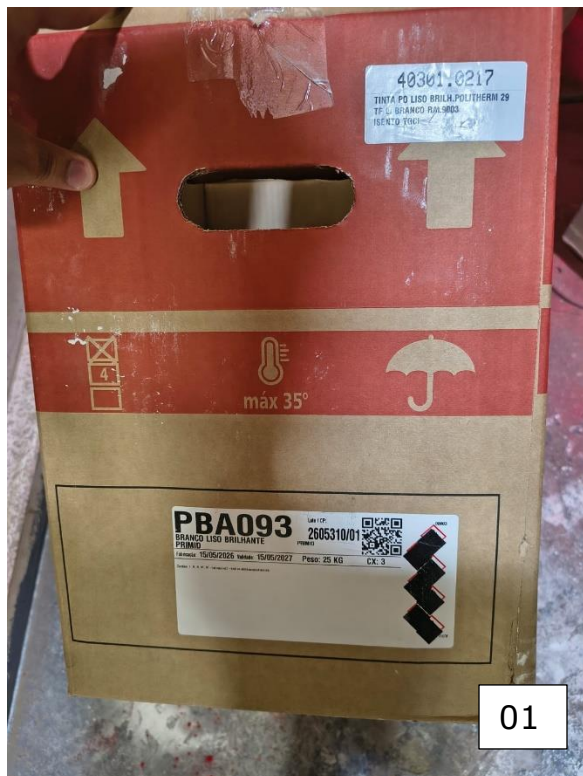
Imagem 01 - Caixa do produto submetida aos testes. Caixa 03 lote 2605310/01.

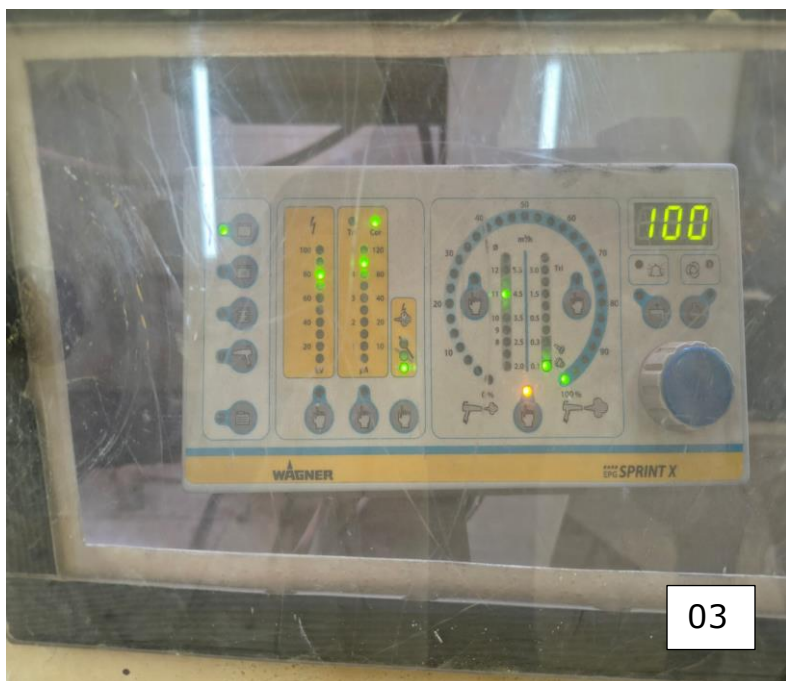
Imagem 03 – Equipamento de aplicação utilizado nos testes (Wagner), configurado com 80 kV de tensão eletrostática e 100% de vazão de pó.

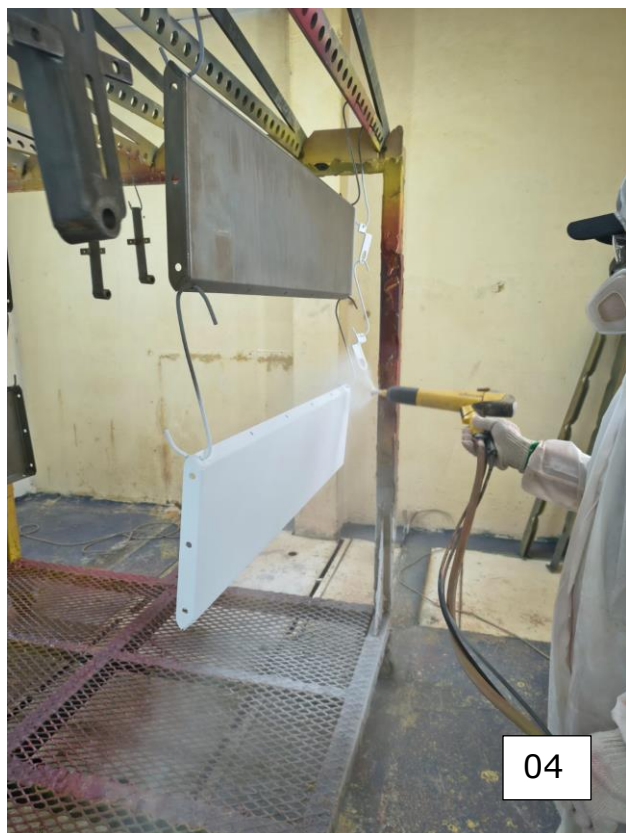
Durante a aplicação, o produto apresentou boa deposição de pó nas peças. No trajeto do carrinho até a estufa, não foram observadas falhas nas peças aplicadas, mesmo diante das diversas vibrações e solavancos decorrentes das irregularidades do piso ao qual o carrinho é submetido durante o deslocamento.

Imagem 04 – Processo de aplicação das peças durante a realização dos testes, utilizando os parâmetros definidos para avaliação do produto.

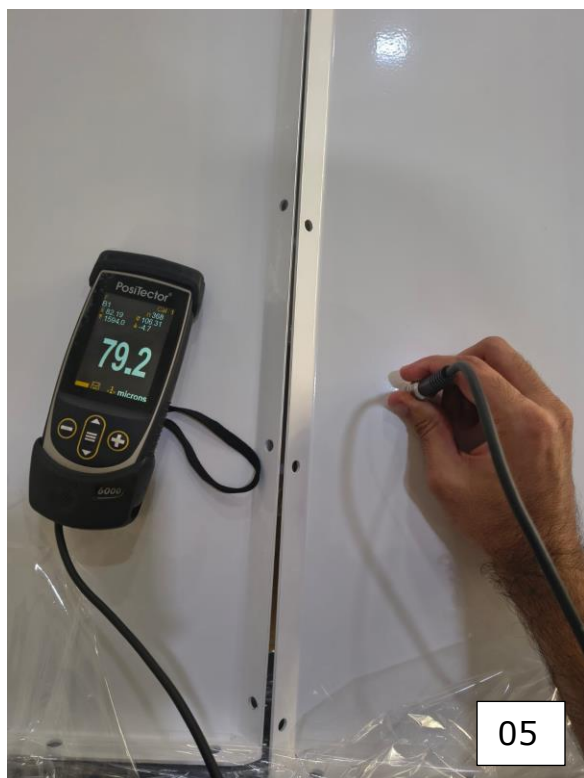
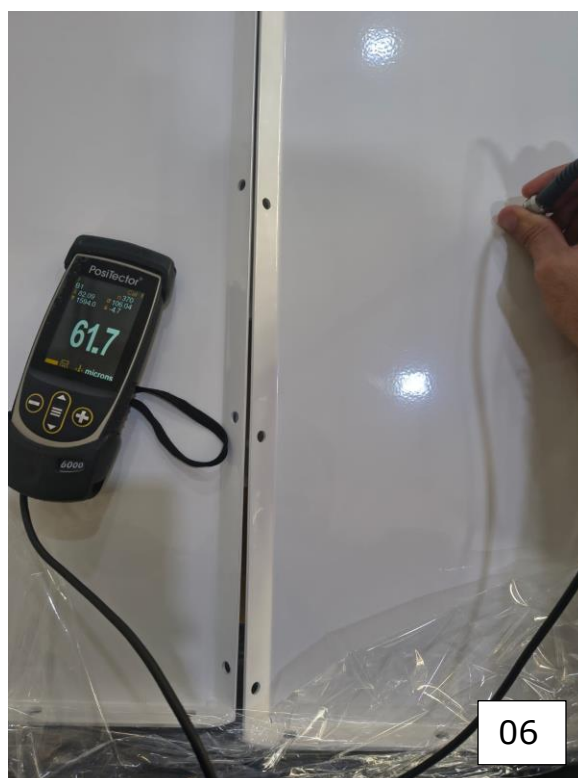
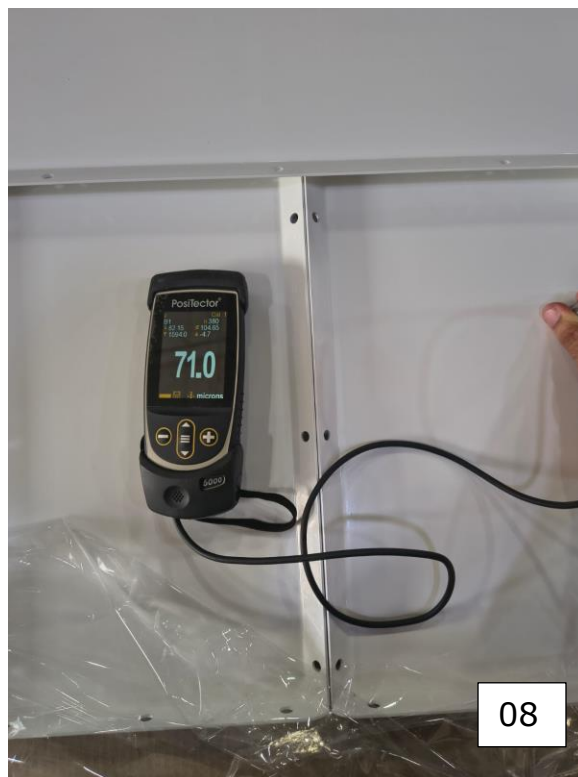
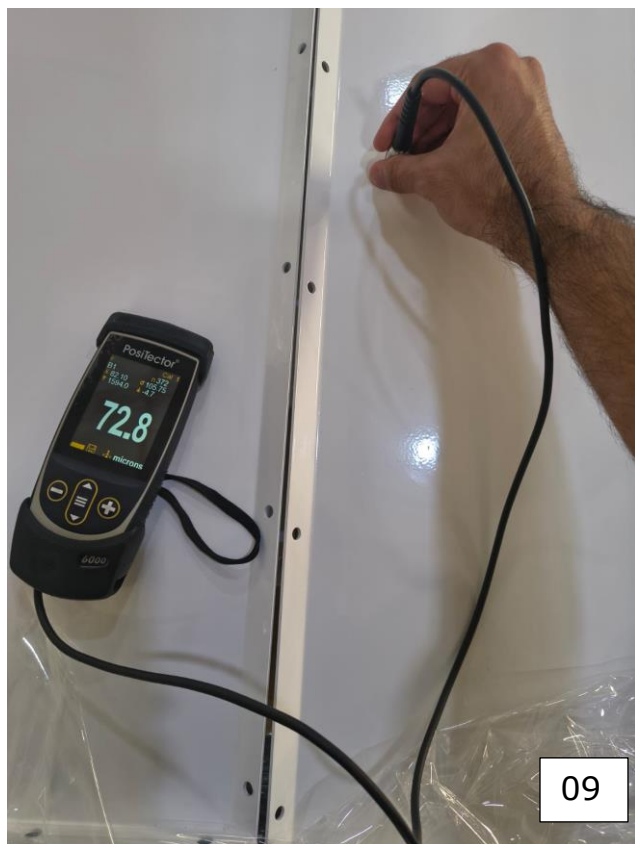
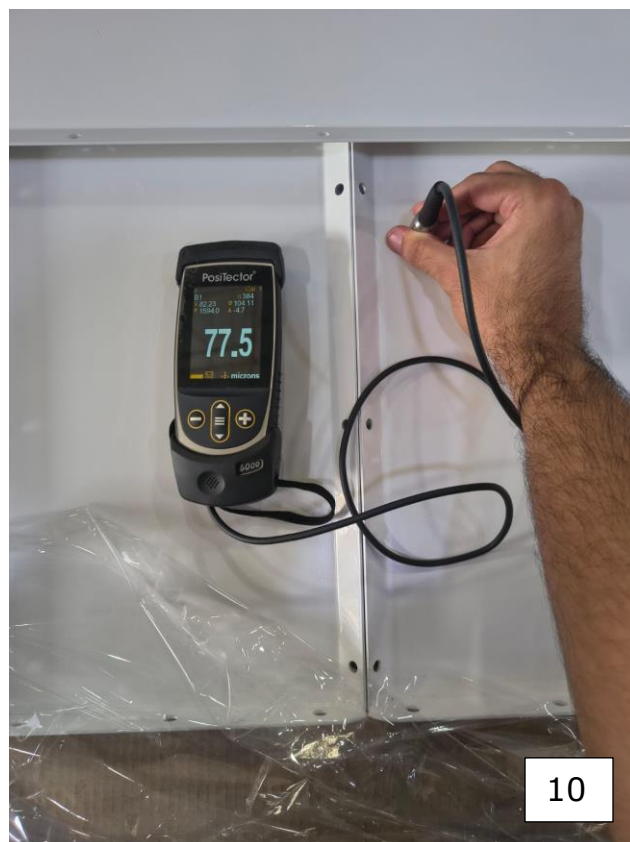
Após a cura das peças, foi realizada a aferição da espessura da camada aplicada, sendo obtidos resultados dentro da especificação técnica do produto. Em alguns pontos, foram observadas espessuras ligeiramente superiores ao especificado, ocasião em que o cliente foi orientado quanto à importância do controle de camada durante o processo de aplicação.

Imagens 05,06,07,08,09 e 10 – Aferição de camada aplicada.

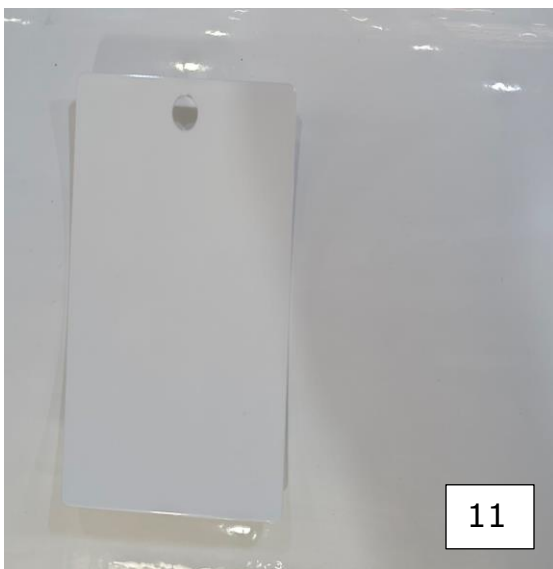
Na avaliação visual de cor, o produto foi aprovado, apresentando tonalidade semelhante à do produto concorrente, considerado como referência pelo cliente.

Imagem 11 – Avaliação visual da tonalidade do produto em comparação com produto concorrente.

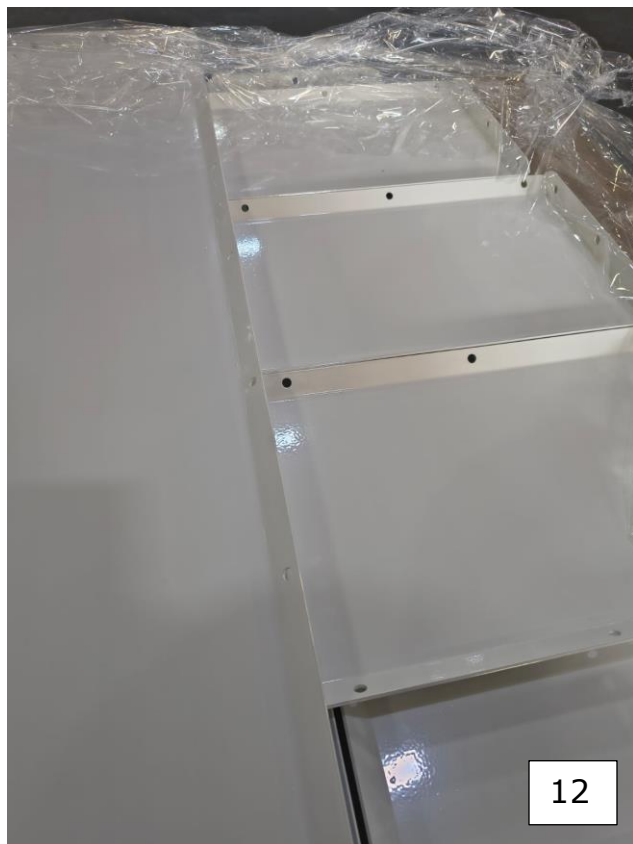
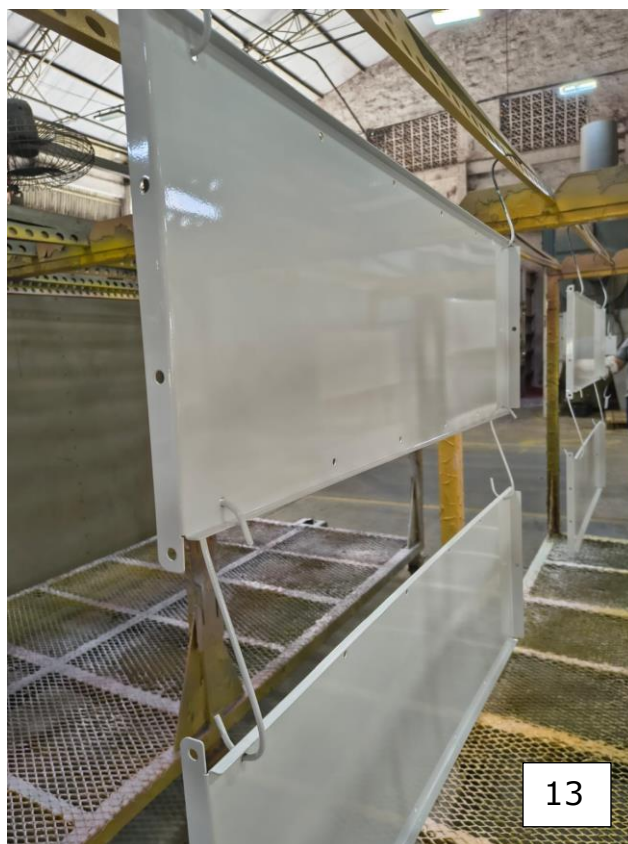
Imagens 12 e 13 – Aspecto final do produto.
