**RELATÓRIO DE ASSISTÊNCIA TÉCNICA**

| Relatório nº: <b>PAS 0023/26</b> | Data abertura: 08/06/2026 | | | | |

| Cliente: TECNOAR EQUIPAMENTOS AUTOMOTIVOS LTDA | Aplicadora: O mesmo | | |

| Superfície | | |
|---|---|---|
| Produto / Descrição: PBN 001 | | |

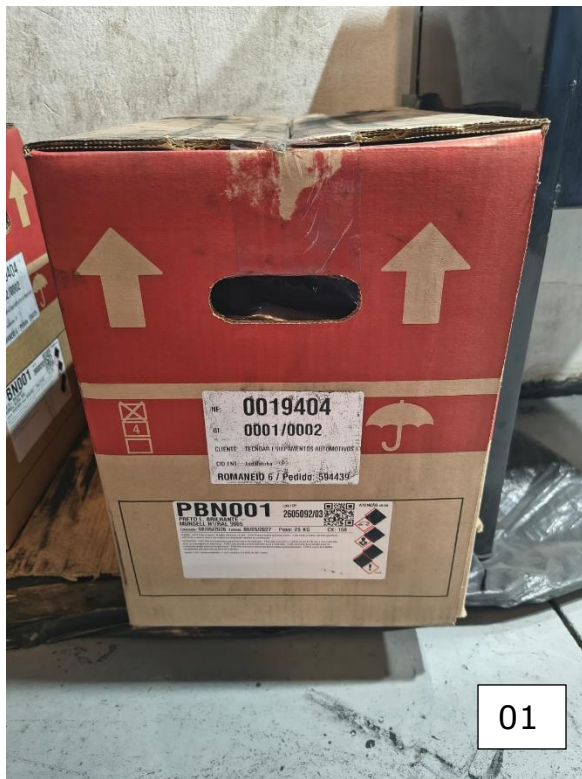
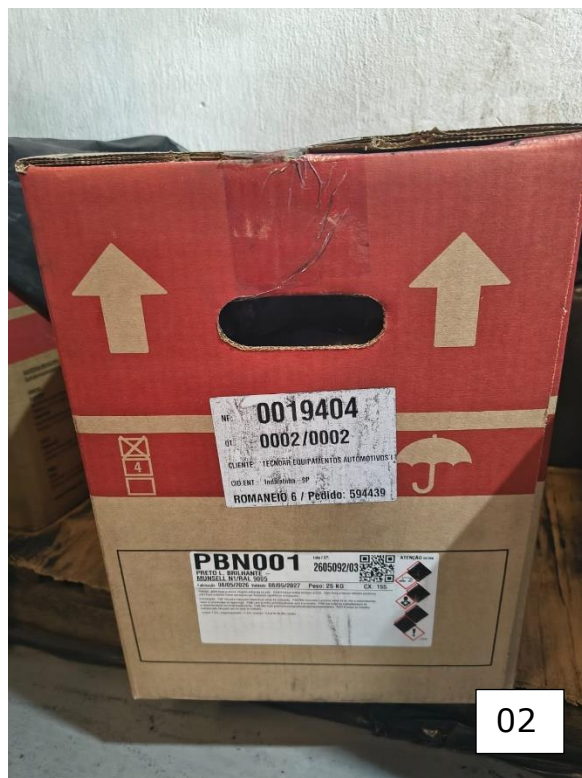
Imagem 01 e 02 - Caixas do produto submetida aos testes. Caixa 155 lote 2605092/03 e caixa 158 lote 2605092/03.

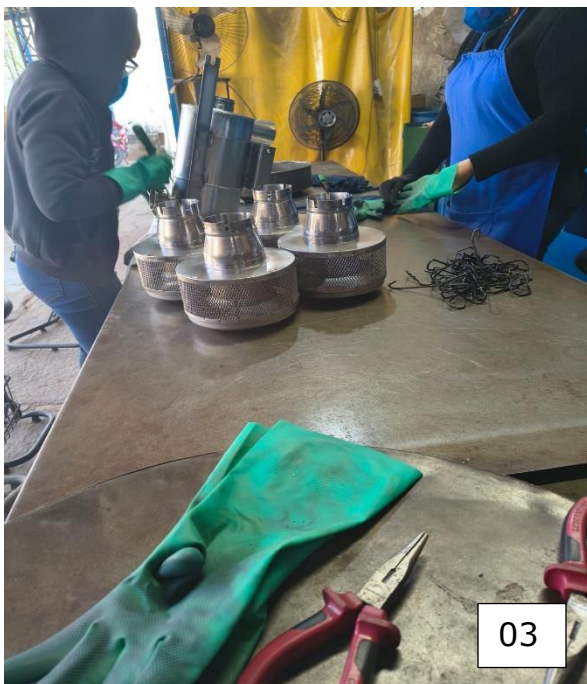
Imagem 03 – Limpeza manual das peças com pano e thinner.

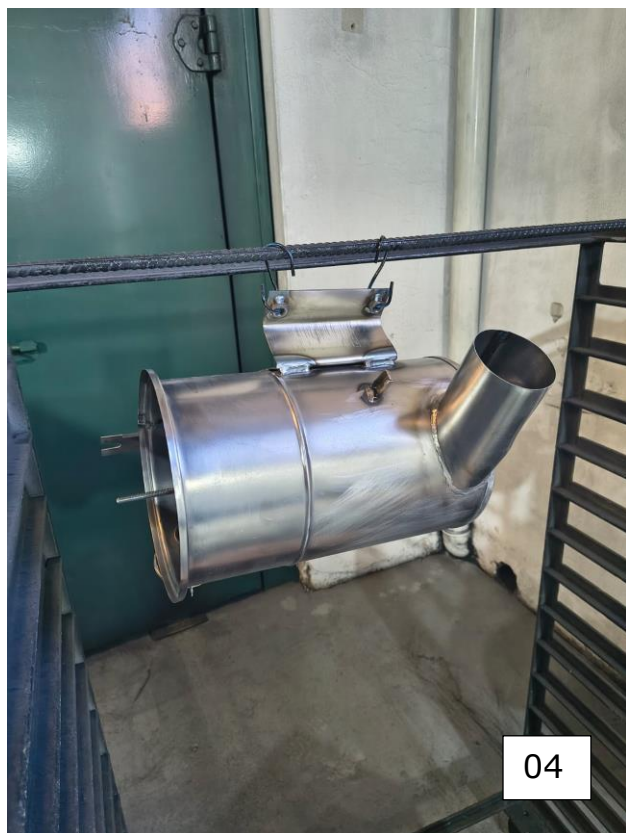
Imagem 04 – Peça após limpeza.

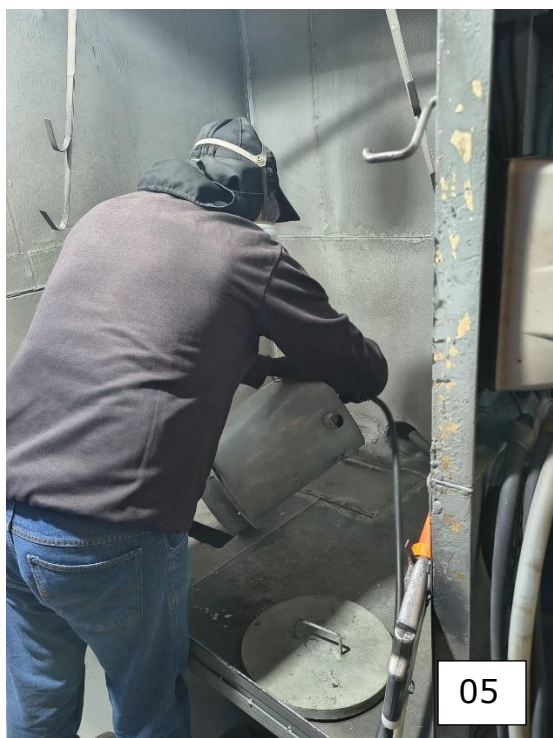
Imagem 05 – Limpeza da cabine de pintura e do fluidizador.

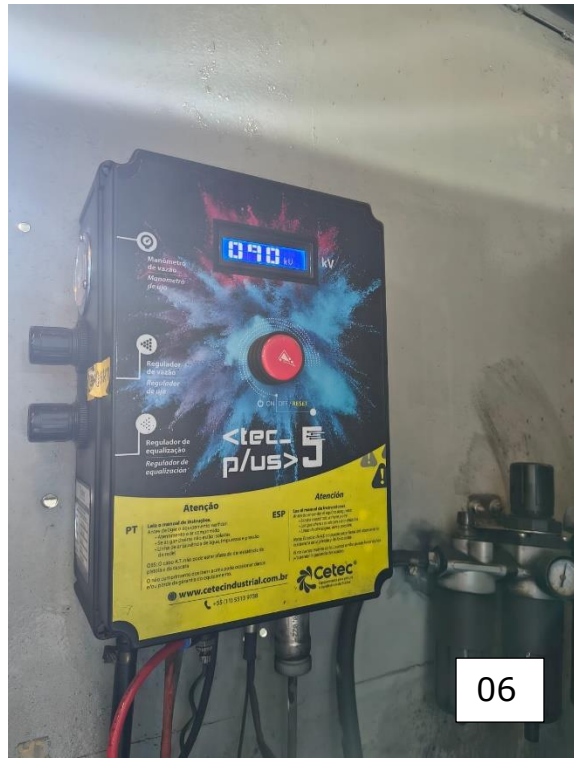
Imagem 06 – Equipamento de aplicação CETEC. Tensão de 90 kV.

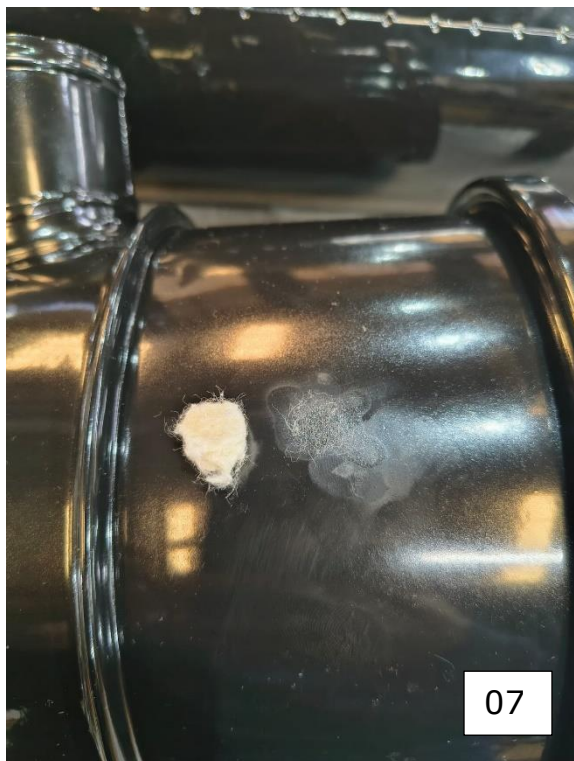
Contudo, o ensaio de MEK evidenciou insuficiência de cura nas peças que apresentaram aspecto mais fosco, indicando que o tempo de permanência na estufa não foi suficiente para a cura adequada do revestimento. Dessa forma, ficou evidenciado que, quando ocorreu o desvio relatado, o produto não atingiu o nível de cura necessário.

Imagem 07 – Foi realizado o teste de cura (MEK) na peça que apresentou falta de brilho. O resultado evidenciou insuficiência de cura do revestimento, confirmando que o filme de tinta não atingiu a cura adequada.

Complementarmente, foi realizada análise termográfica na estufa do cliente, cujos resultados indicaram a necessidade de ampliação do tempo de cura de 10 para 15 minutos, a fim de garantir o adequado desempenho do produto.

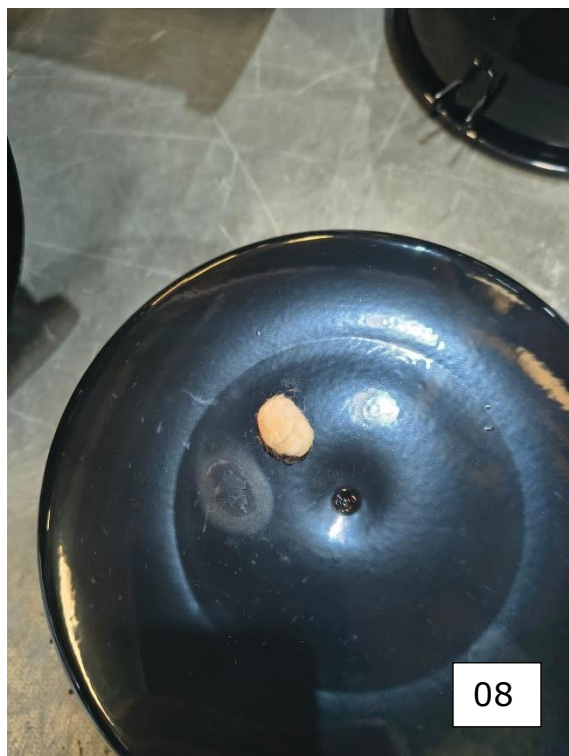
Imagem 08 – Foi realizado o teste de cura (MEK) na peça que apresentou brilho aprovado. O resultado confirmou a cura adequada do revestimento, sem evidências de falhas no processo e cura.

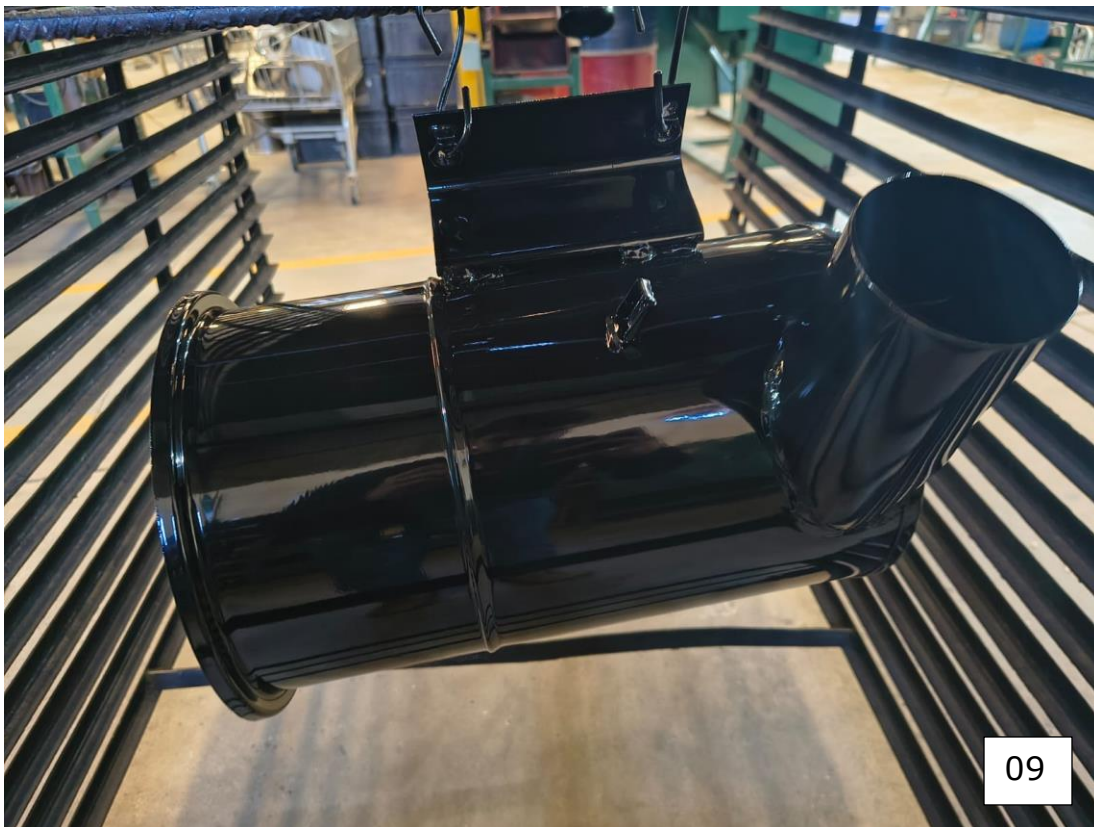
Imagem 09 – Aspecto da peça pintada com o material proveniente da caixa 158, inicialmente apontada como não conforme pelo cliente. Após reaplicação e avaliação durante a visita técnica, o acabamento apresentou características satisfatórias, sendo aprovado pelo cliente.
