# RELATÓRIO DE ASSISTÊNCIA TÉCNICA

| Relatório nº: <b>PAS 0024/26</b> | Data abertura: 19/06/2026 | | | | |

| Cliente: TECNOPORTAS PORTAS AUTOMATICAS | Aplicadora: O mesmo |

| Superfície | | |
|---|---|---|
| Produto / Descrição: PSN 001 | | |

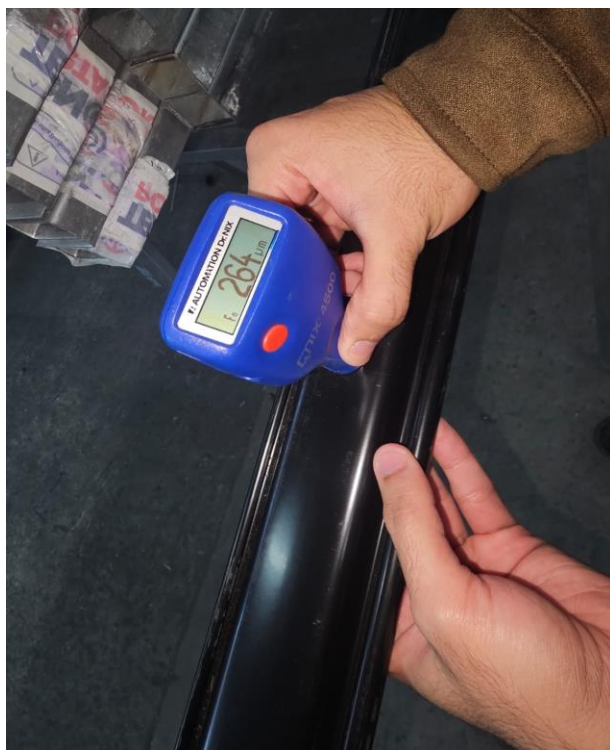
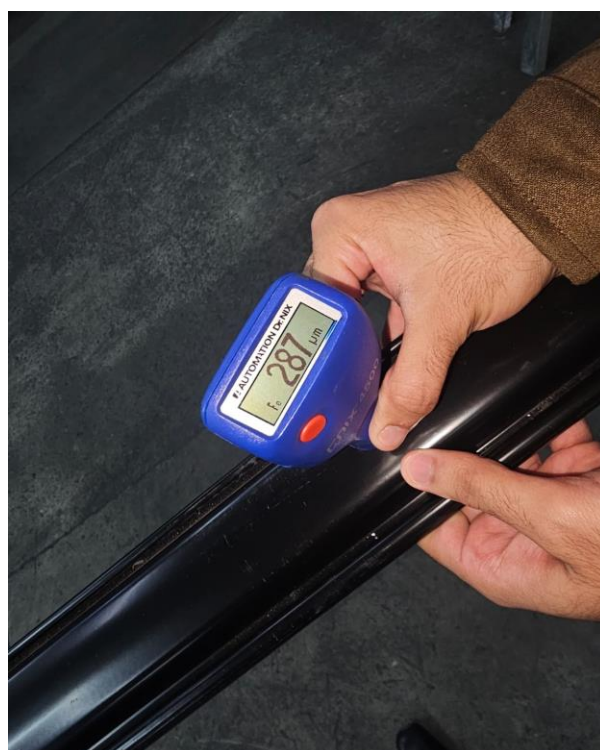
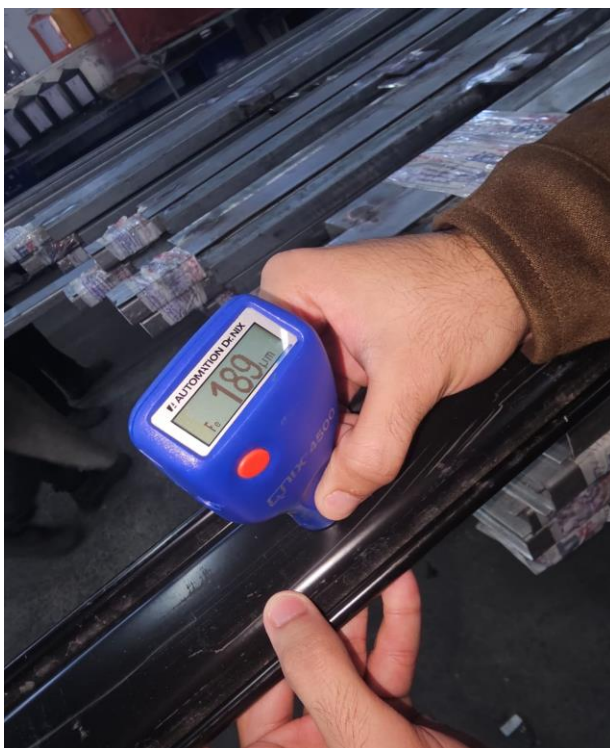
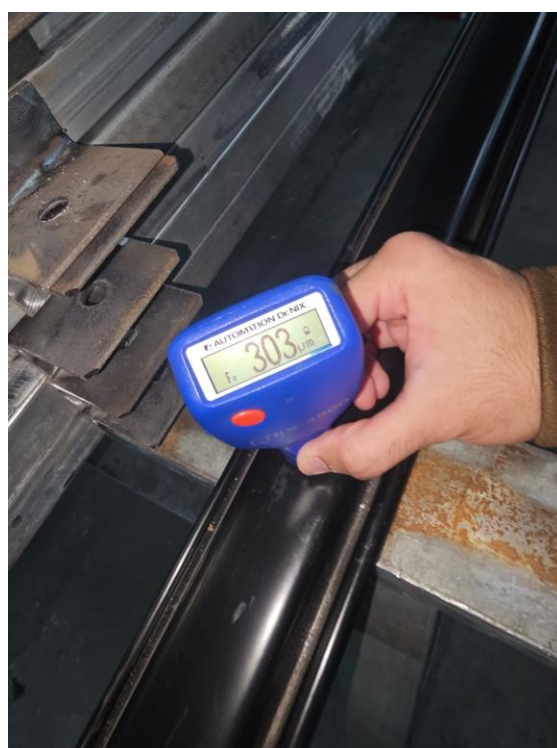
**6 - RELATÓRIO FOTOGRÁFICO:**

Foram executados ensaios de aderência nas peças que apresentaram o desvio, sendo obtido resultado correspondente ao Grau 1, conforme método de avaliação aplicável, com aproximadamente 5% de deslocamento na área ensaiada. Adicionalmente, foi realizado ensaio de resistência ao solvente (MEK), cujo resultado foi considerado satisfatório, não evidenciando deficiência de cura do revestimento.

Complementando a investigação, foi realizada análise por termografia no processo de cura, não sendo identificadas irregularidades ou insuficiência térmica que pudessem comprometer o desempenho do revestimento. Os resultados obtidos corroboraram os ensaios de MEK, indicando que o processo de cura se encontrava adequado.

Na sequência, foram realizadas medições da espessura da camada aplicada tanto em peças que apresentaram o desvio quanto em peças em produção. Os resultados evidenciaram espessuras significativamente acima da faixa especificada para o produto, variando entre 150 e 300 µm. Considerando as características técnicas do revestimento, a aplicação de camadas excessivamente elevadas pode resultar na redução da resistência mecânica do filme, aumentando sua susceptibilidade ao deslocamento e comprometendo o desempenho final do sistema de pintura.

Com base nos resultados obtidos durante a visita e nos ensaios realizados, conclui-se que a causa mais provável para o desvio observado está relacionada à aplicação de espessuras superiores às especificadas para o produto PSN 001.

Como ação corretiva, foi realizada a verificação dos parâmetros de aplicação das pistolas automáticas e fornecidas orientações técnicas à equipe responsável pelo processo, enfatizando a importância do controle da espessura de camada dentro da faixa recomendada. Foi esclarecido que aplicações acima da especificação podem comprometer as propriedades mecânicas do revestimento, favorecendo a ocorrência de falhas de aderência e deslocamento durante o uso das peças.
