**RELATÓRIO DE ASSISTÊNCIA TÉCNICA**

| Relatório nº: <b>PAS 0025/26</b> | Data abertura: 22/06/2026 | | | | |

| Superfície | | |
|---|---|---|
| Produto / Descrição: PBA 001 | | |

Prestar suporte técnico ao cliente quanto à reclamação do item mencionado, abordando divergência de aspecto.

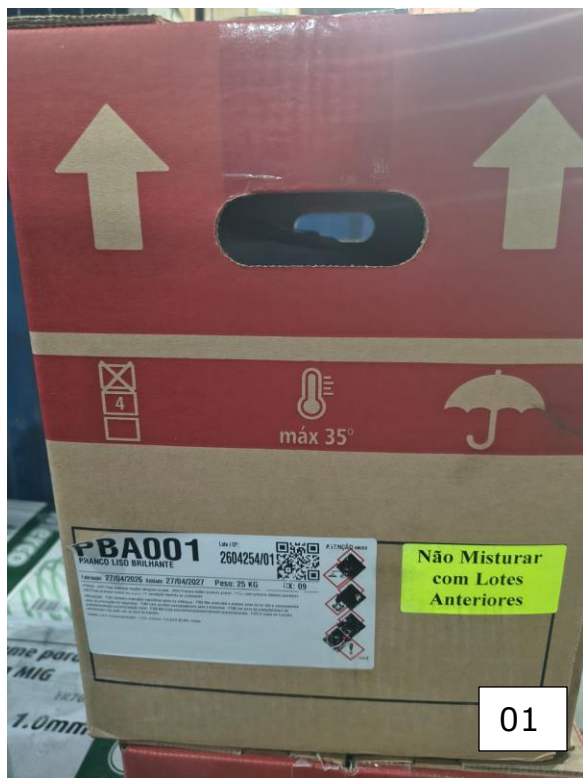
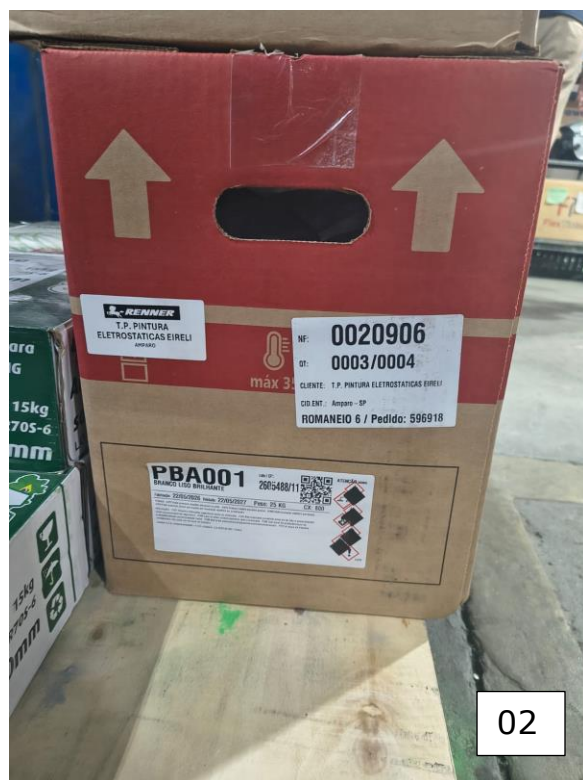
Imagem 01 e 02 - Caixas do produto submetida aos testes. Caixa 009 lote 2604254/01 e caixa 800 lote 2605488/11.

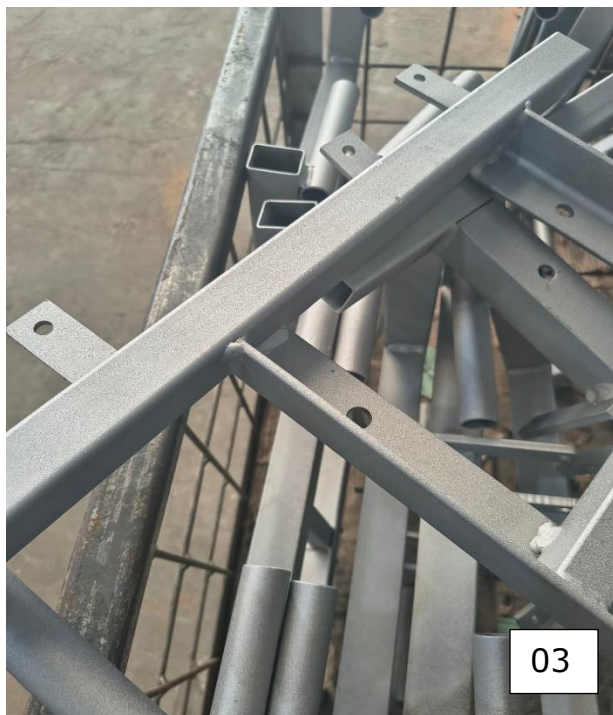
Imagem 03 – Peça após tratamento de superfície.

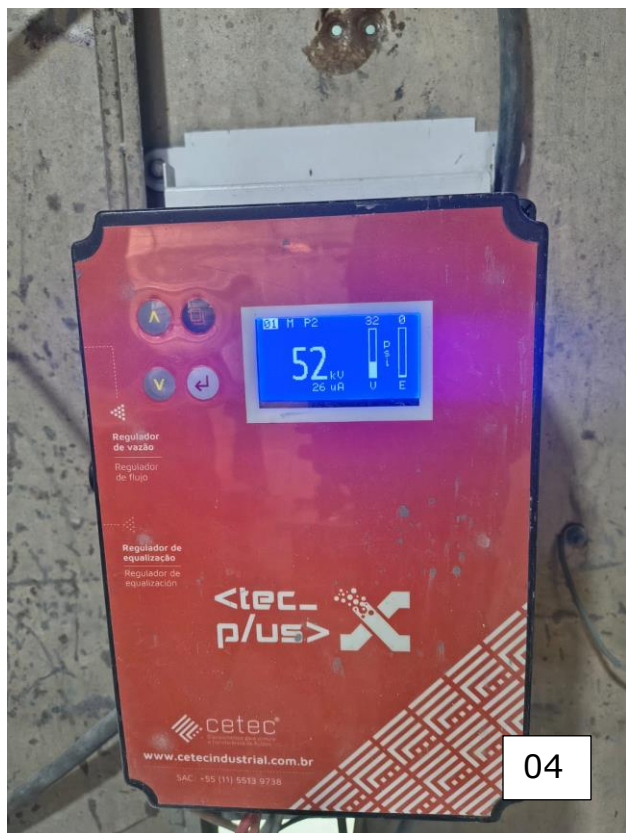
Imagem 04 – Parâmetros de aplicação.

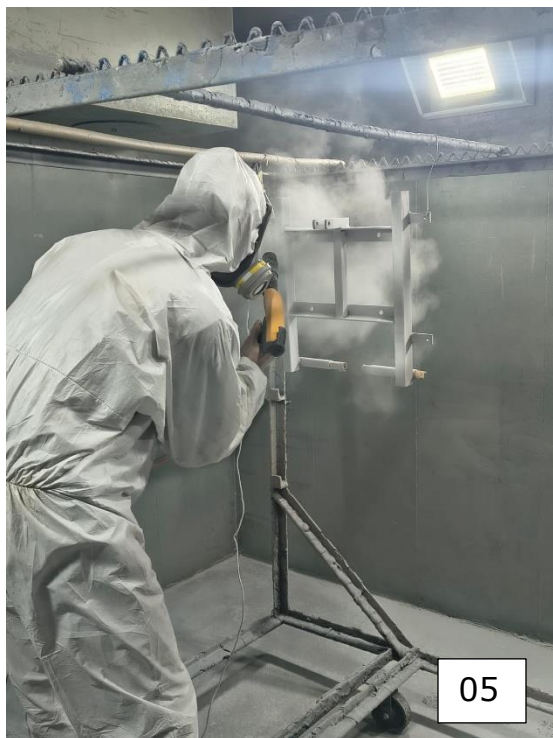
Imagem 05 – Aplicação dos lotes avaliados.

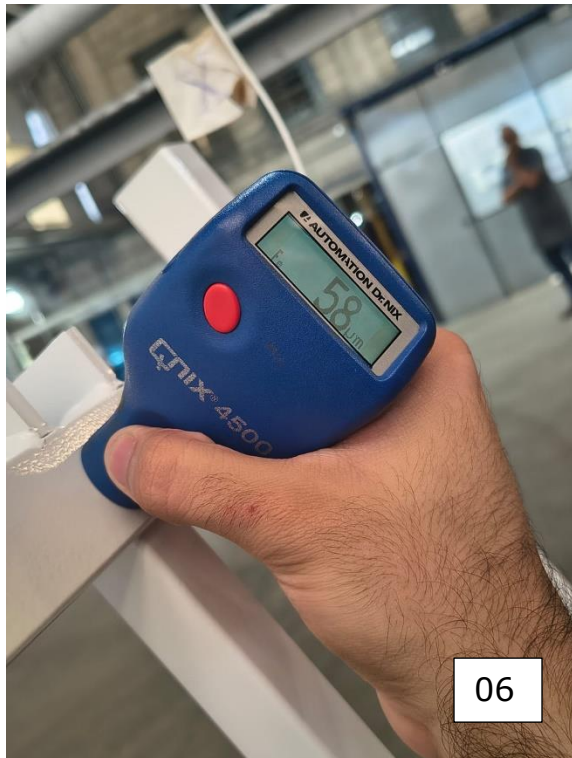
Imagem 06 - Aferição de camada na peça considerada aprovada (lote 2505488).

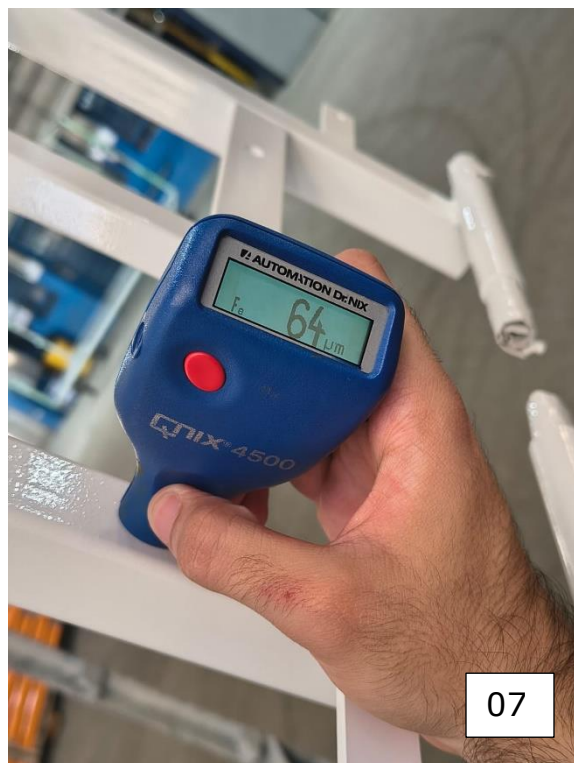
Imagem 07 – Aferição de camada na peça considerada reprovada (lote 2504254).

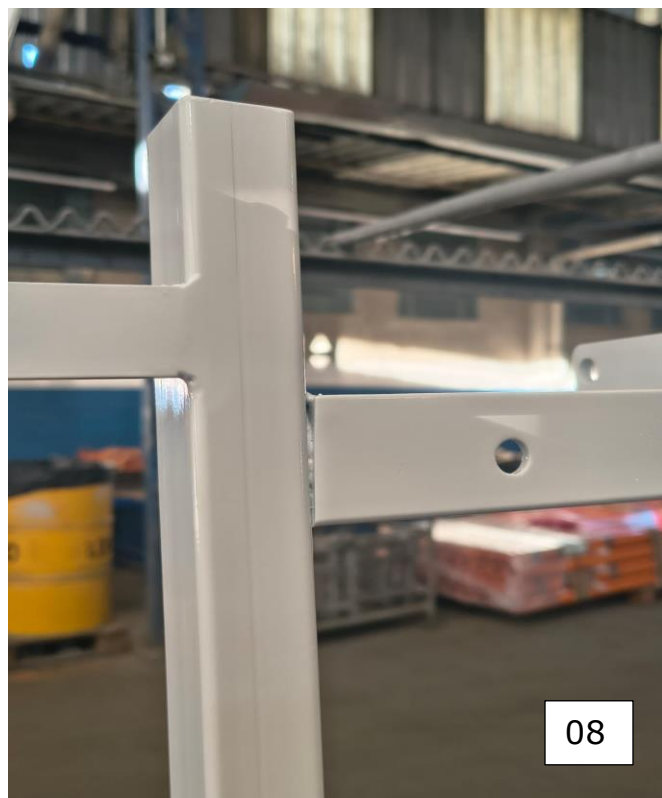
Imagem 08 – Aspecto considerado aprovado. Lote 2605488.

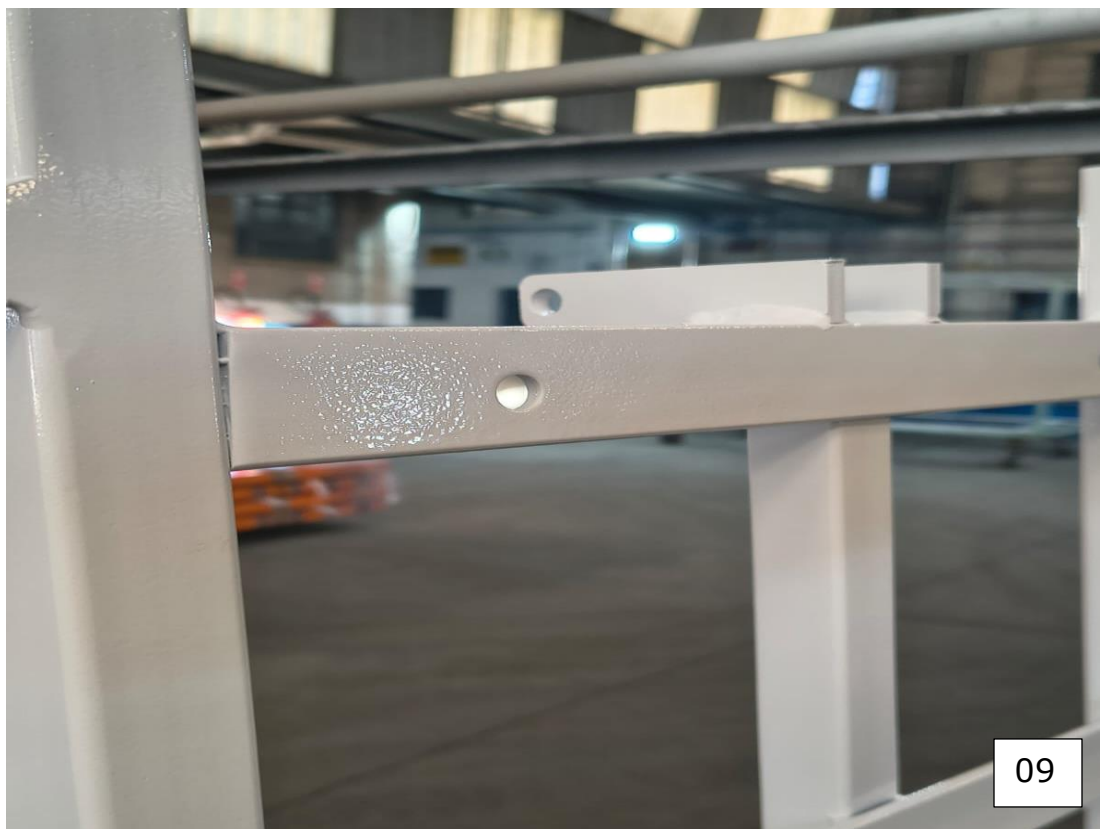
Após a realização dos testes, foi observada divergência significativa no alastramento entre os lotes avaliados. Mesmo com a aplicação realizada sob as mesmas condições de processo, utilizando os mesmos parâmetros de aplicação, idênticas condições de cura em estufa estacionária e espessura de camada dentro da faixa especificada para o produto, foi evidenciada diferença de aspecto e de alastramento entre os lotes comparados.

Imagem 09 – Aspecto considerado reprovado. Lote 2604254.

O cliente possui 4 caixas do lote reclamado disponíveis para devolução e reposição.
