**RELATÓRIO DE DOCAGEM**  
**(DRYDOCK COATING REPORT)**

**Nº Relatório: ACS-0012-26**

**RENNER COATINGS**  
**RELATÓRIO DE DOCAGEM PARA**  
**(DRYDOCK COATING REPORT FOR)**  
**Castillo de Tebra**

**Registro Nº. (Record Nº): 02622**  
**Inscrição Nº. (registration Nº): N/A**  
**IMO: 9753636**

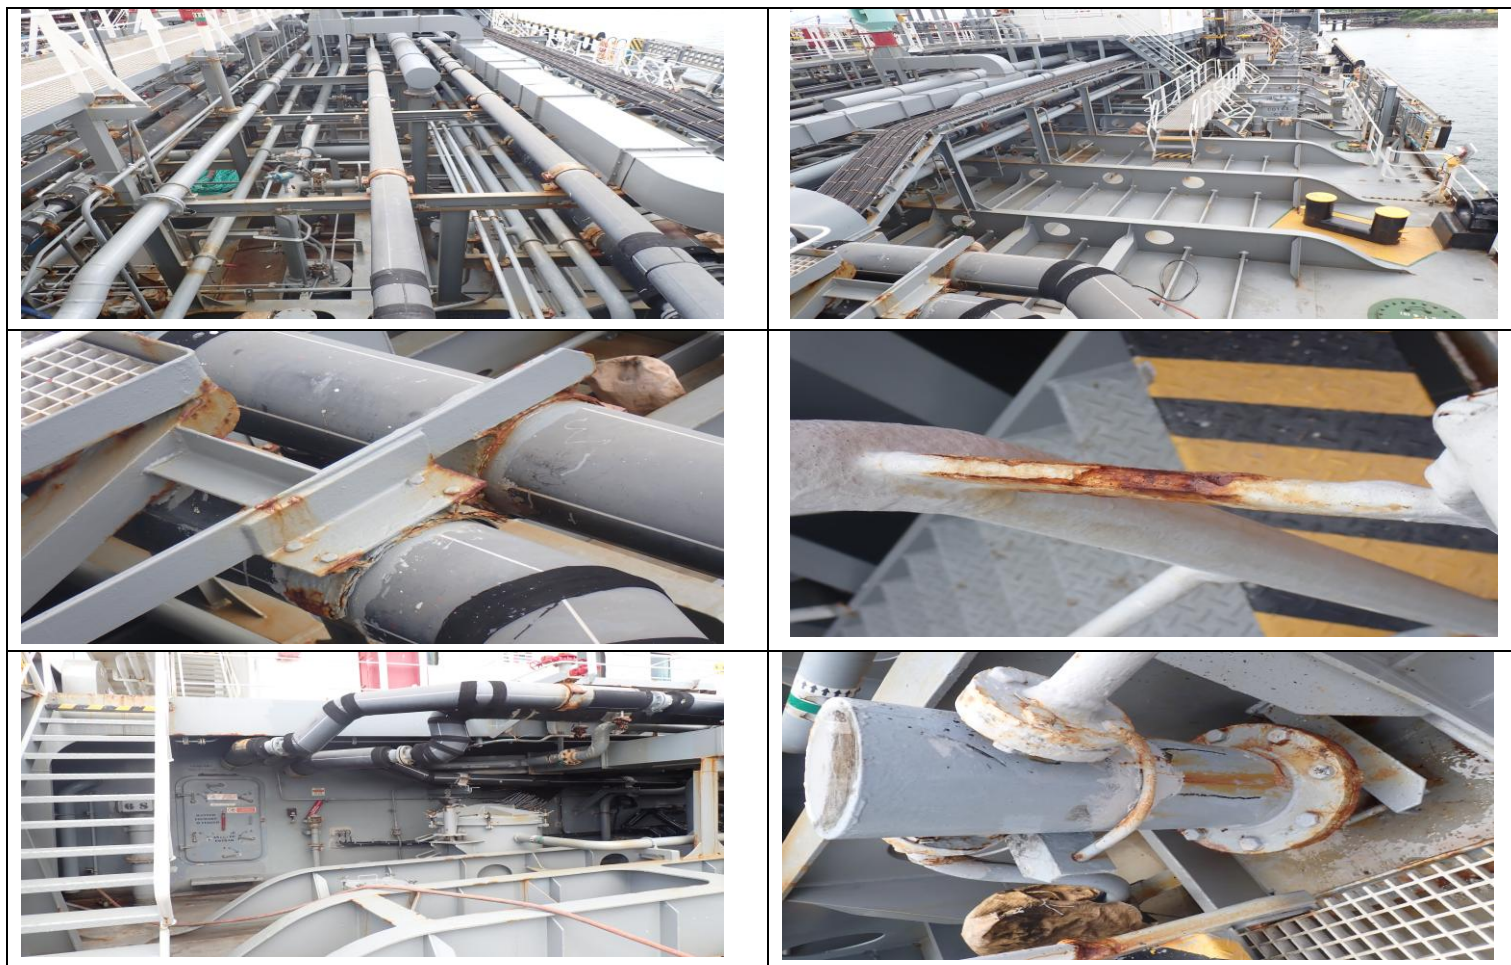
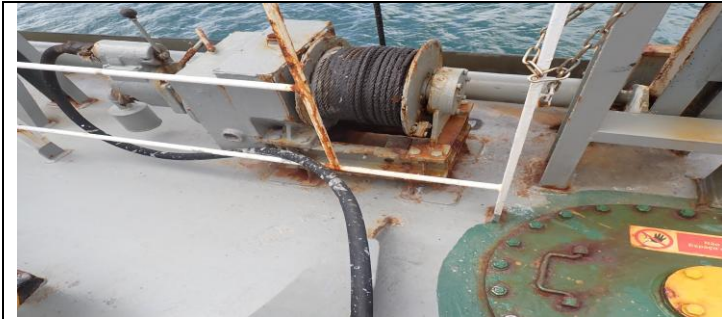
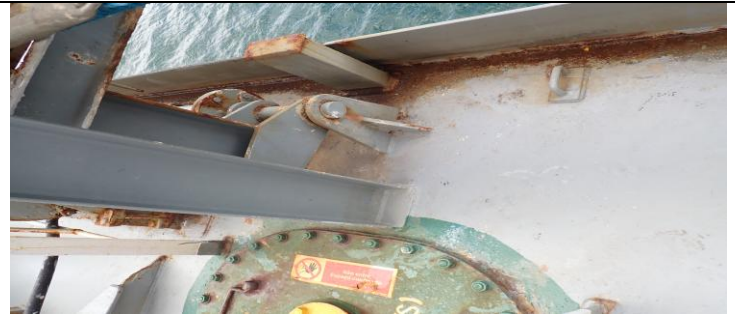
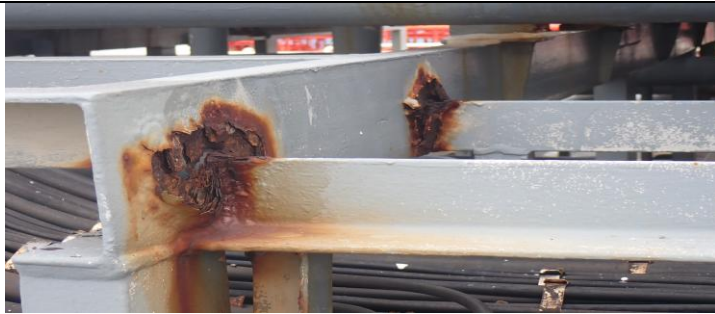
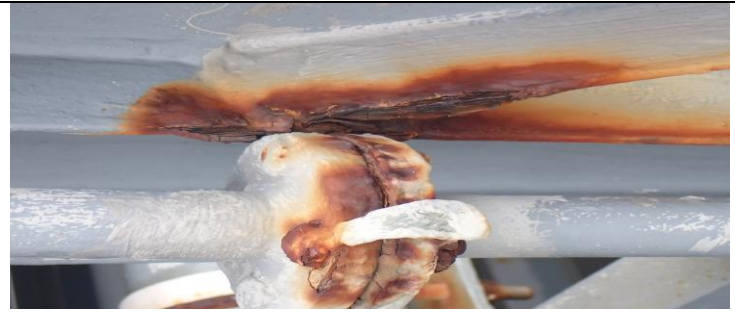
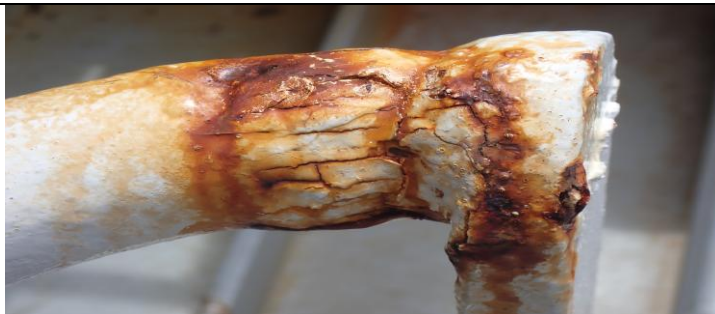
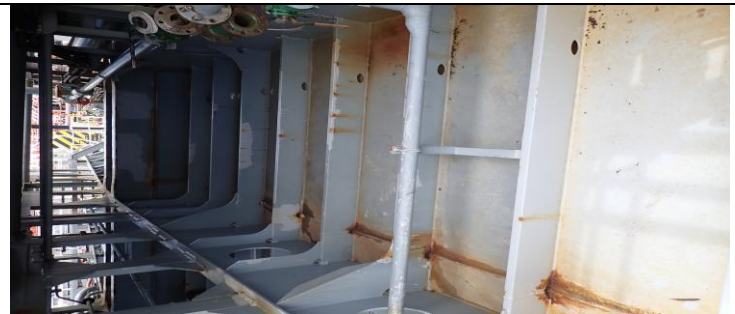
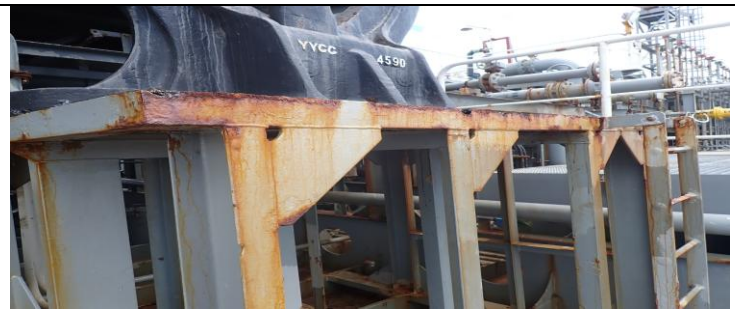
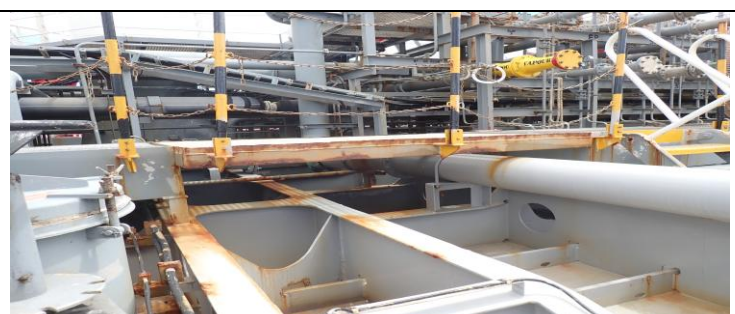
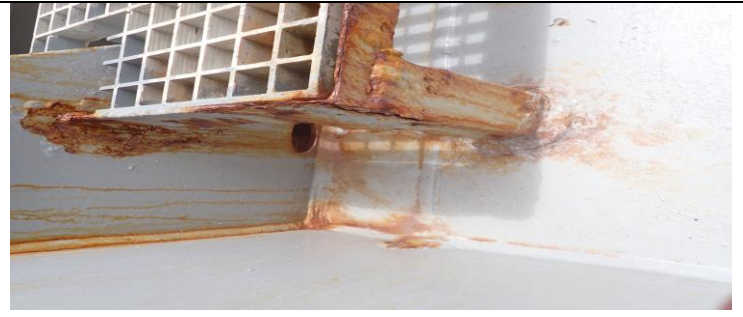
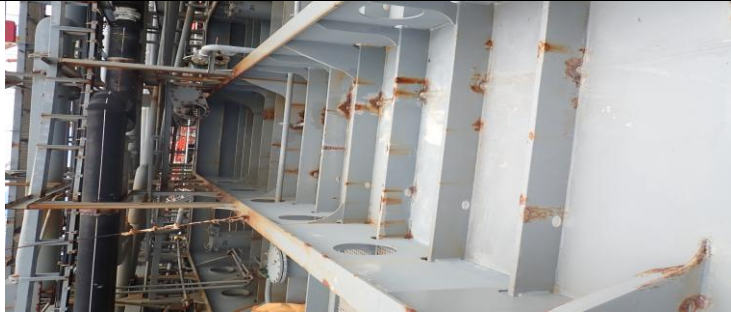
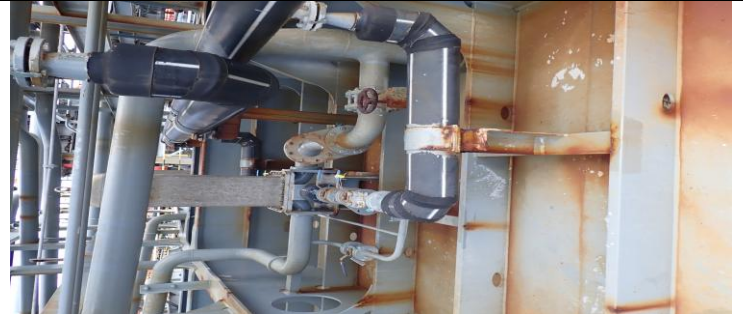
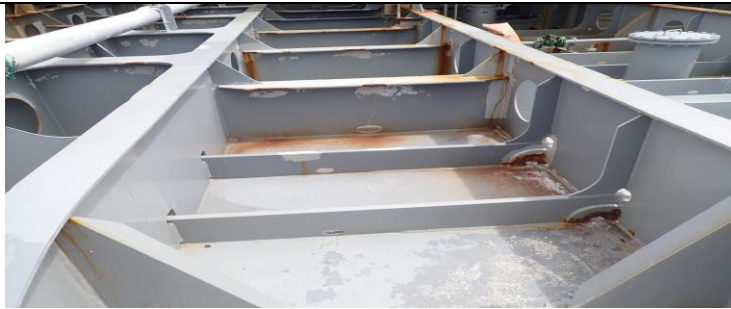
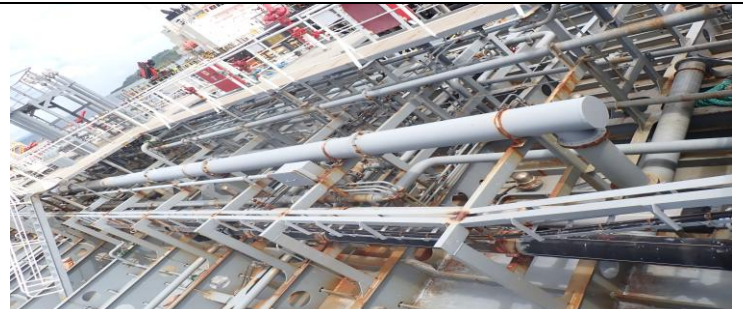
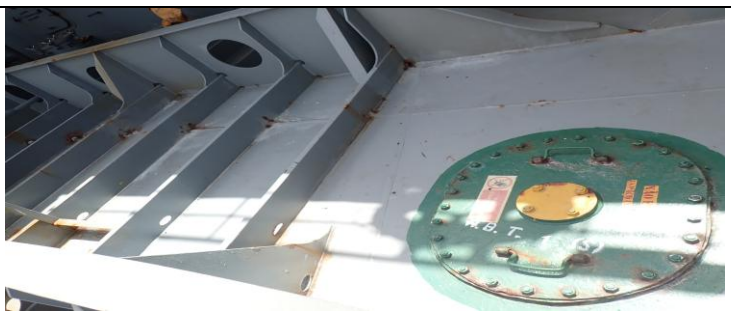
Convés:

2. O convés apresenta alta concentração de tubulações e estruturas metálicas, com geometria complexa e diversas áreas de difícil acesso. Foram observados pontos de corrosão distribuída, principalmente em suportes, regiões de acúmulo de umidade e falhas de revestimento.

6. Considerando o estado geral, a pintura total da embarcação é tecnicamente justificável.
7. Tratamento de superfície e aplicação a serem executados conforme especificação de pintura, sendo as atividades de responsabilidade do estaleiro. O fabricante de tinta fornece suporte técnico.

8. Considerando a condição observada durante a inspeção, recomenda-se para as áreas com remoção total do revestimento existente a execução de preparo por jateamento abrasivo ao grau **Sa 2½** ou alternativamente hidrojetamento de alta pressão ao padrão **WJ-2**.

9. Para áreas localizadas com falhas, onde houver presença de corrosão e perda de aderência do revestimento, poderá ser adotado tratamento pontual (spot repair).
10. Nos casos em que não houver viabilidade de jateamento abrasivo ou hidrojateamento, recomenda-se limpeza mecânica utilizando ferramentas rotativas ao padrão **SSPC-SP11** ou **St 3**.
11. Recomenda-se a adoção integral do sistema de pintura especificado, considerando as condições observadas durante a inspeção e o ambiente operacional da embarcação.

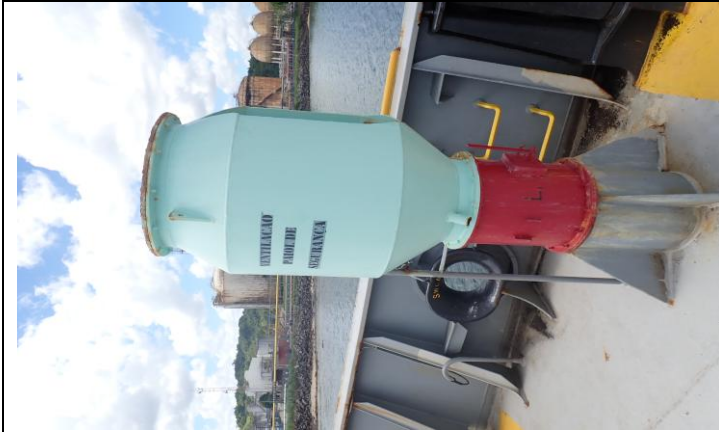
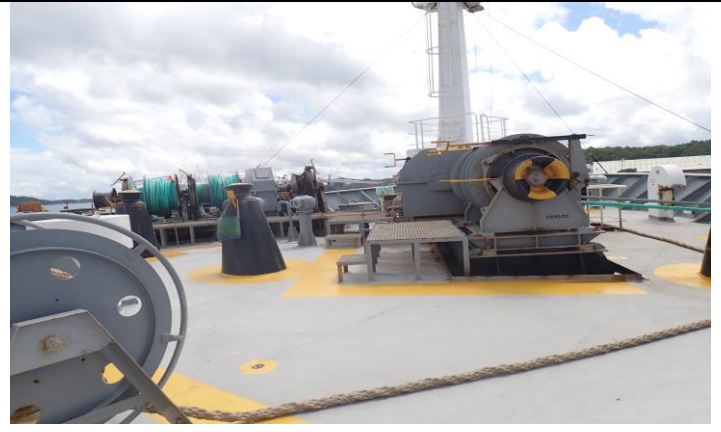
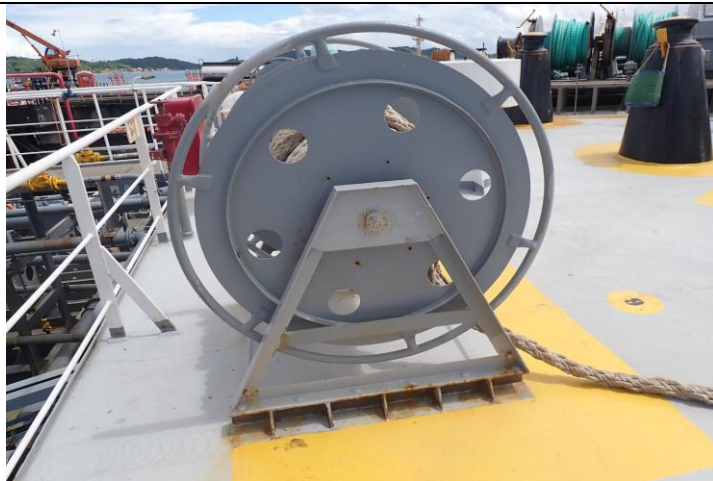
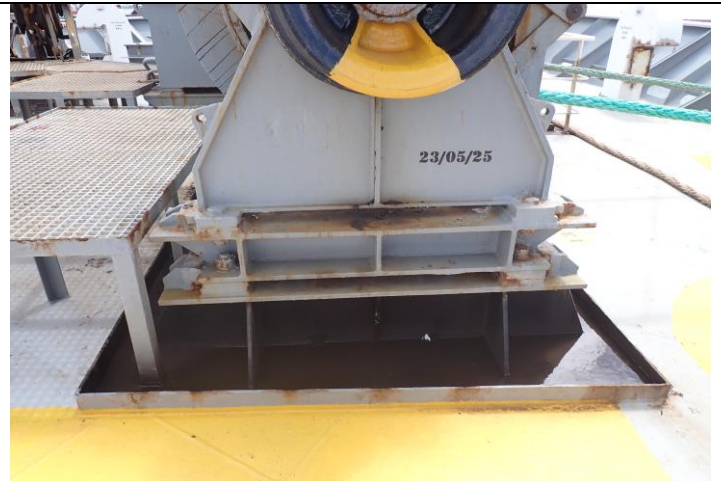
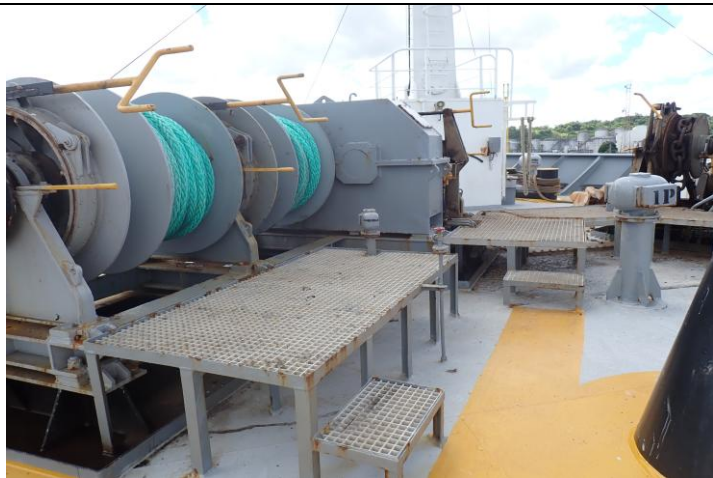
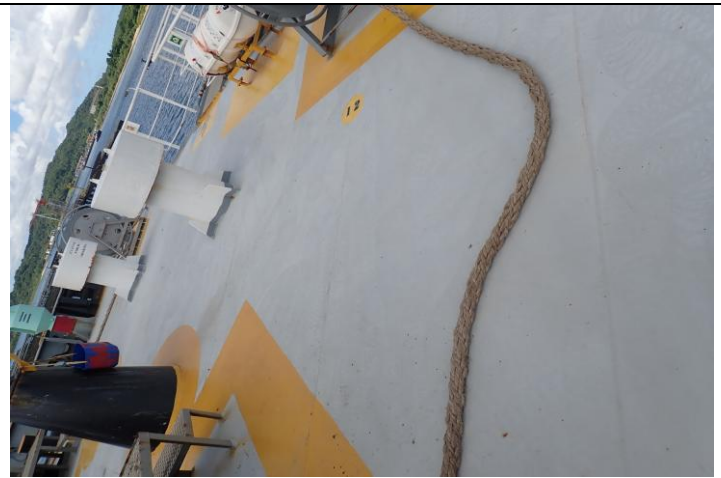
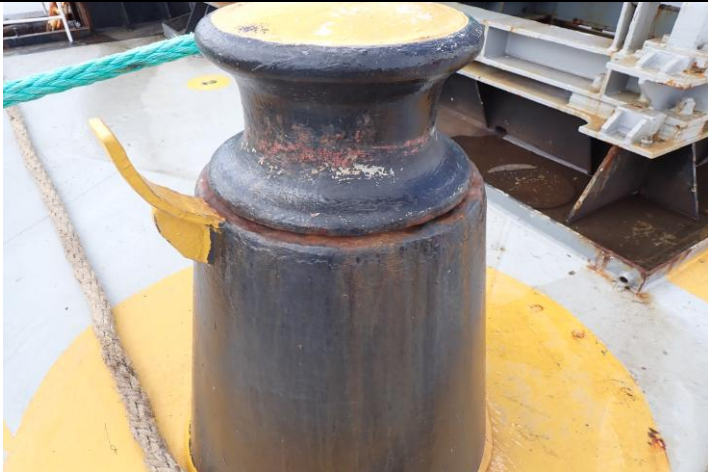
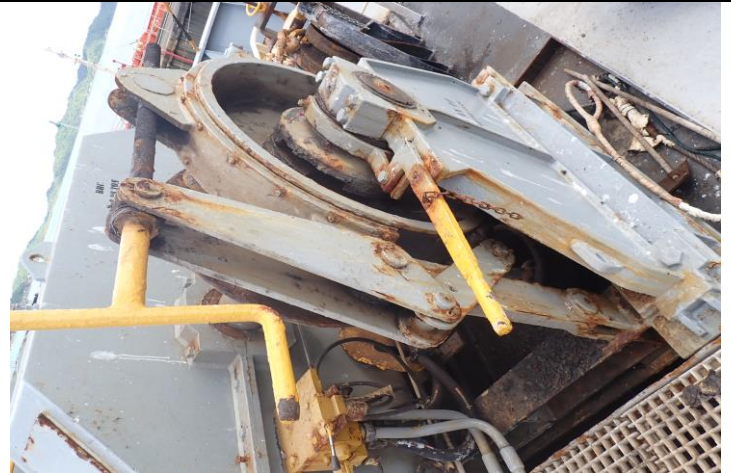
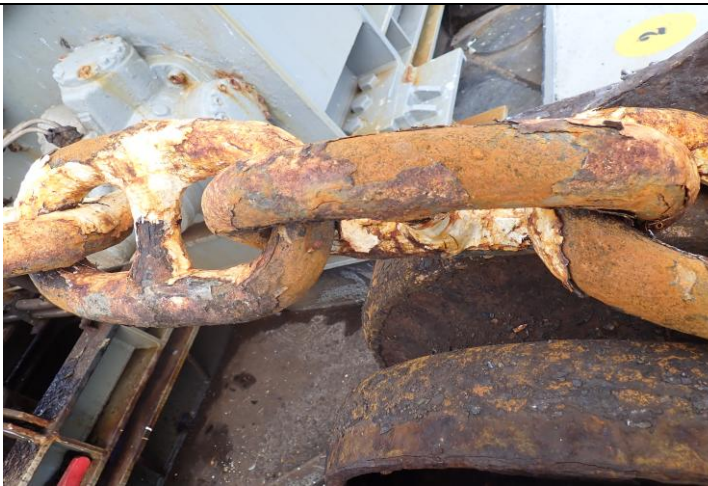
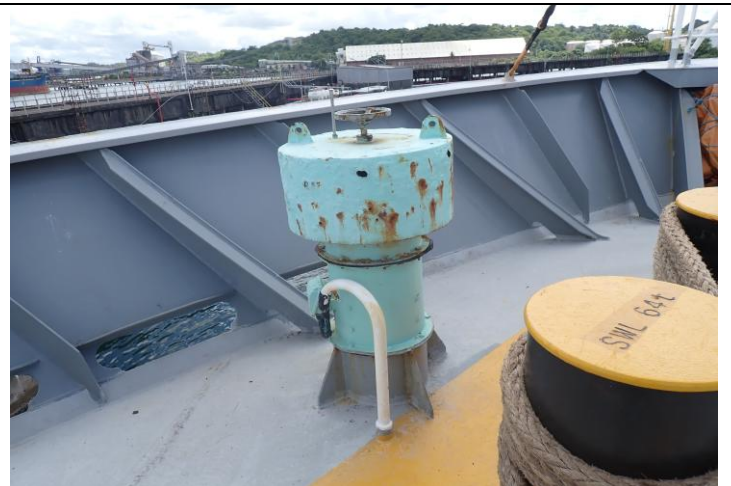
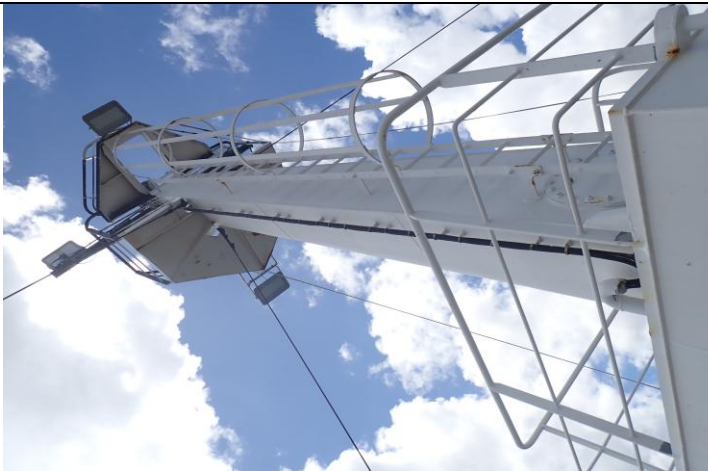
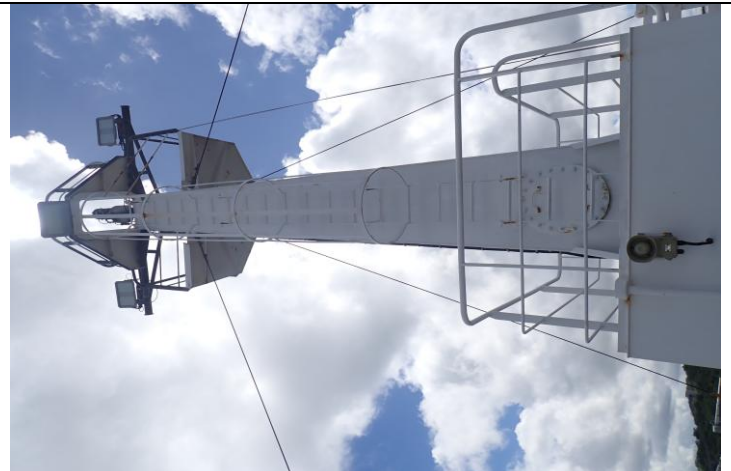
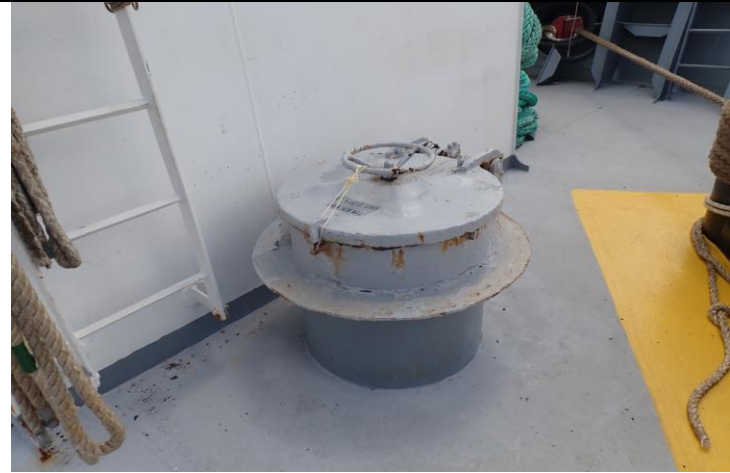
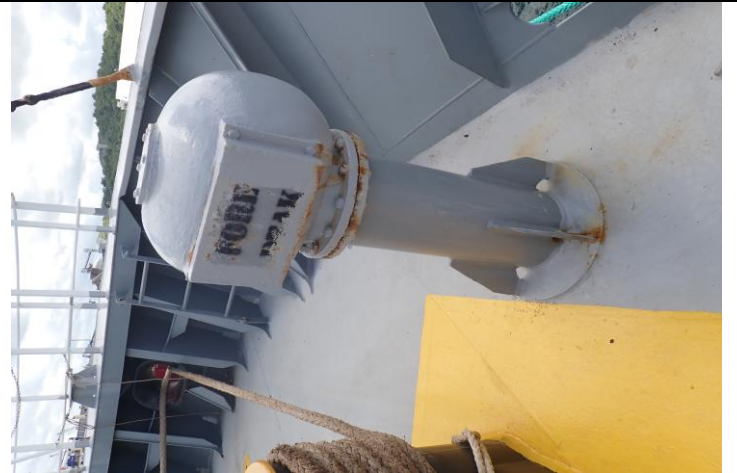
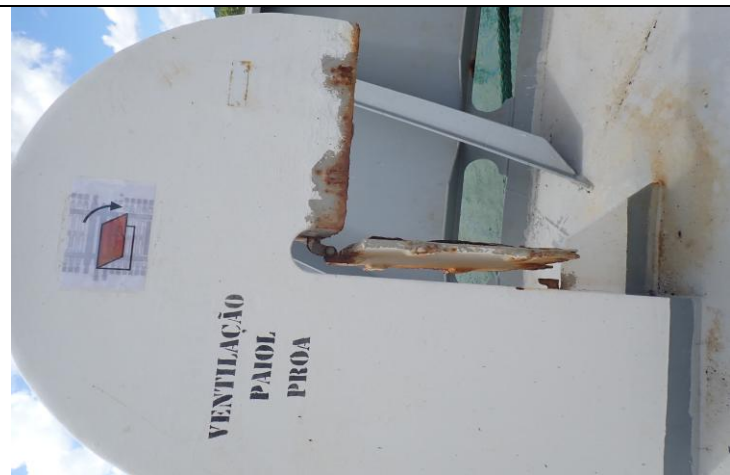
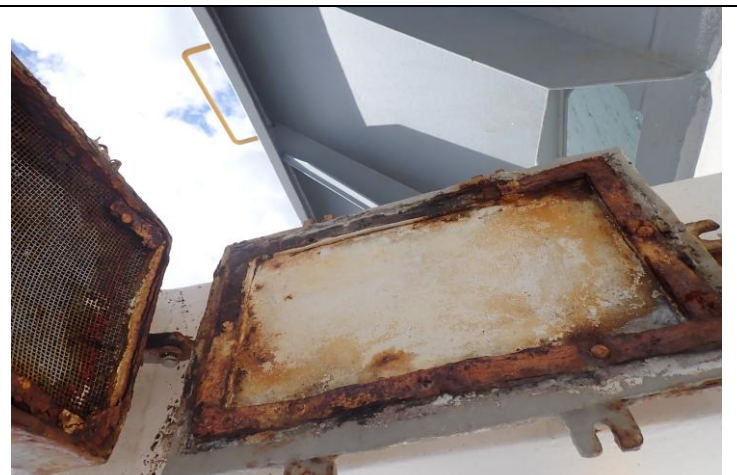
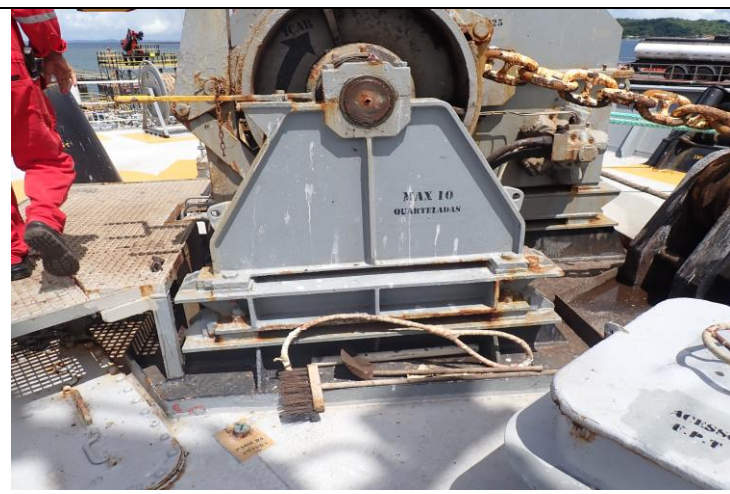
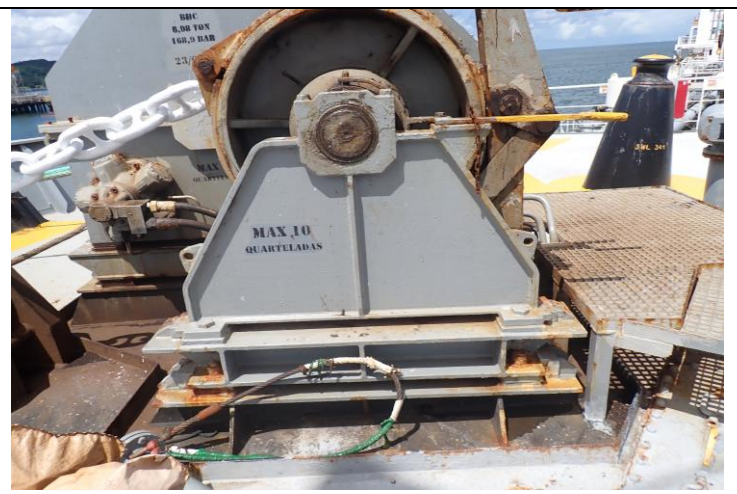
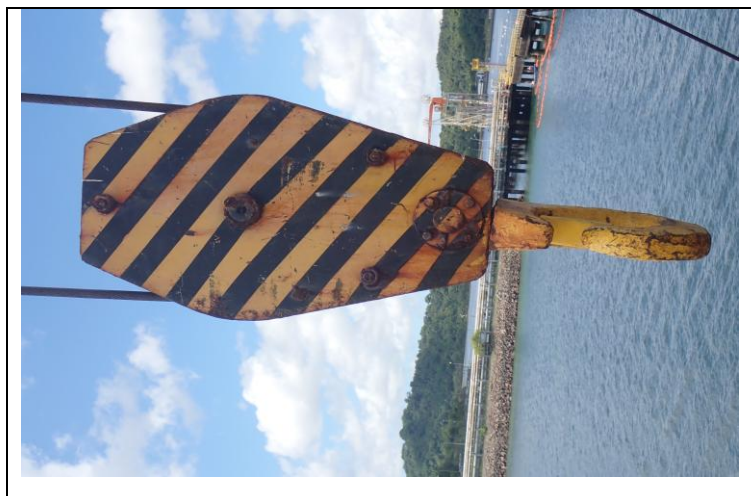
Proa:

3. Na proa e popa, verificam-se áreas com desgaste do sistema e corrosão localizada. A casaria apresenta falhas pontuais e início de degradação do revestimento.
