# RELATÓRIO DE ASSISTÊNCIA TÉCNICA

| Relatório nº: <b>ARR0008-26</b> | Data abertura: 25/02/2026 |

| Cliente: SteelMast Metalúrgica Ltda. | Aplicadora: |

| Características de aplicação | | |
|---|---|---|
| Obs. Adicional: Repintura das bases das torres que ficam soterradas. | | |

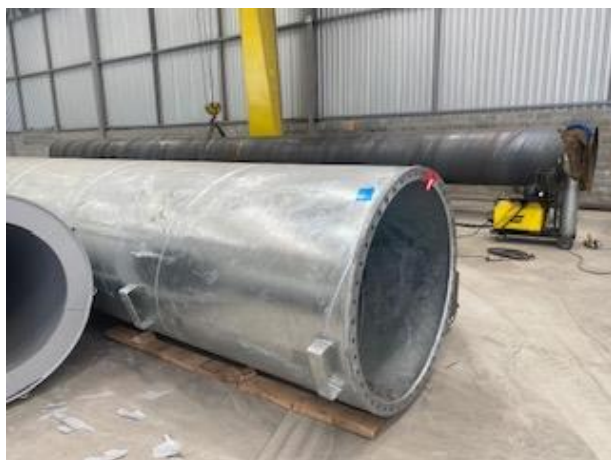
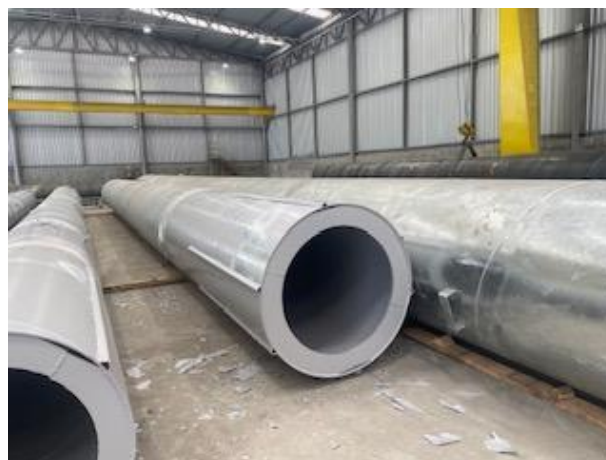
### - Torres Galvanizadas:

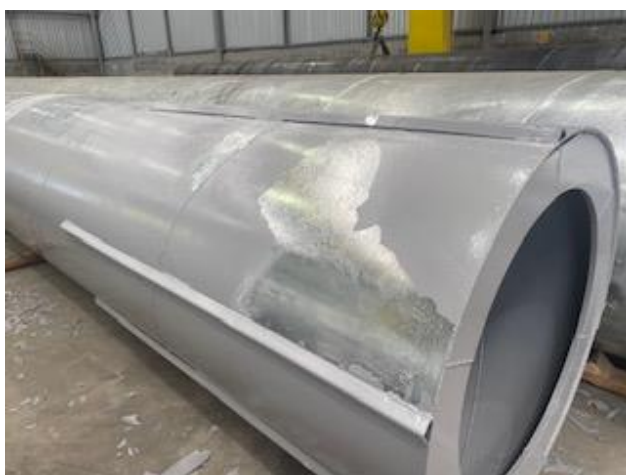
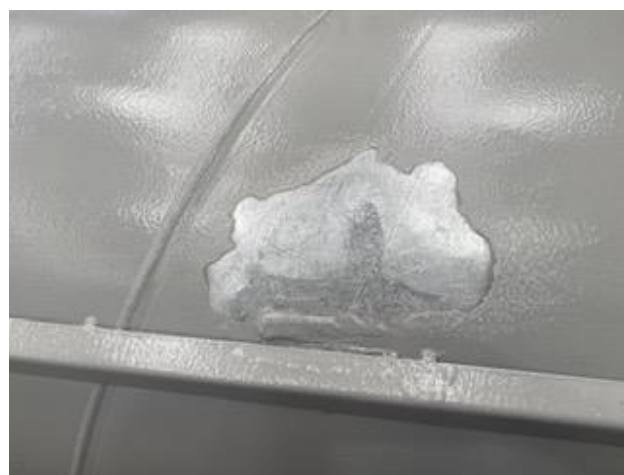
- As torres que foram pintadas na segunda-feira dia 24/02, apresentaram regiões com escorrimento e formação de bolhas, devido a excesso de camada aplicada, necessitando de um retrabalho e repintura.

As regiões preparadas para a repintura ficaram com algumas marcações devido a remoção total do filme aplicado com excesso de camada, após a preparação da superfície, a aplicação do produto foi realizada, obedeceu ao tempo de pot life do produto, aplicando com bico 519 e ajuste de pressão com a abertura total do leque, mantendo uma passada de demão e atingindo 500 micrometros na camada úmida. Foram repintadas 4 bases de torres, apresentando uma boa condição de aplicação, sem escorrimento e com um bom aspecto da pintura, obtendo a aprovação do cliente.

### - Torres com base preparada para a repintura:

- O retrabalho destas torres, foi um lixamento manual para um melhor nivelamento em regiões que se formou as bolhas, até mesmo a remoção do filme completo do substrato.

- Limpeza com pano e solvente de limpeza para remover possíveis contaminantes e poeiras da preparação.

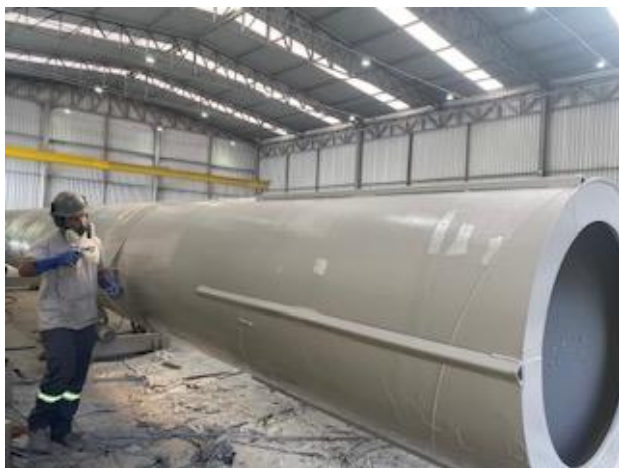
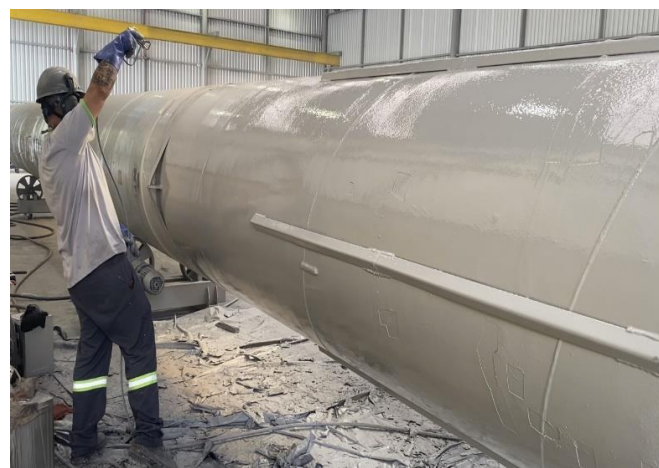
### - Aplicação da repintura:

A orientação ao pintor foi de manter estes parâmetros de aplicação para obter um padrão de aplicação e aspecto.

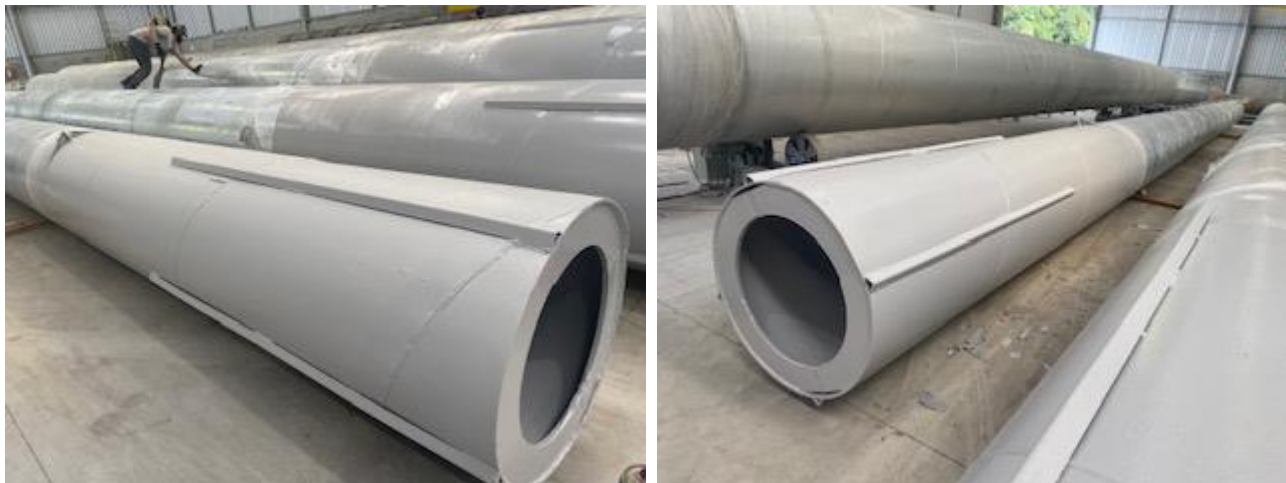
- Torre com pintura finalizada.
