# RELATÓRIO DE ASSISTÊNCIA TÉCNICA

| Relatório nº: <b>ARR0012-26</b> | Data abertura: 04/03/2026 |

| Cliente: Engeaço Ind. e Com. de Ferro e Aço Ltda. | Aplicadora: Linha de pintura do cliente Engeaço |

| Características de aplicação | | |
|---|---|---|
| <b>1-OBJETIVO:</b><br>Avaliação técnica da pintura aplicada nas estruturas com o produto Revran DST PLUS 727, avaliando as condições de aspecto, camadas e desempenho. | | |

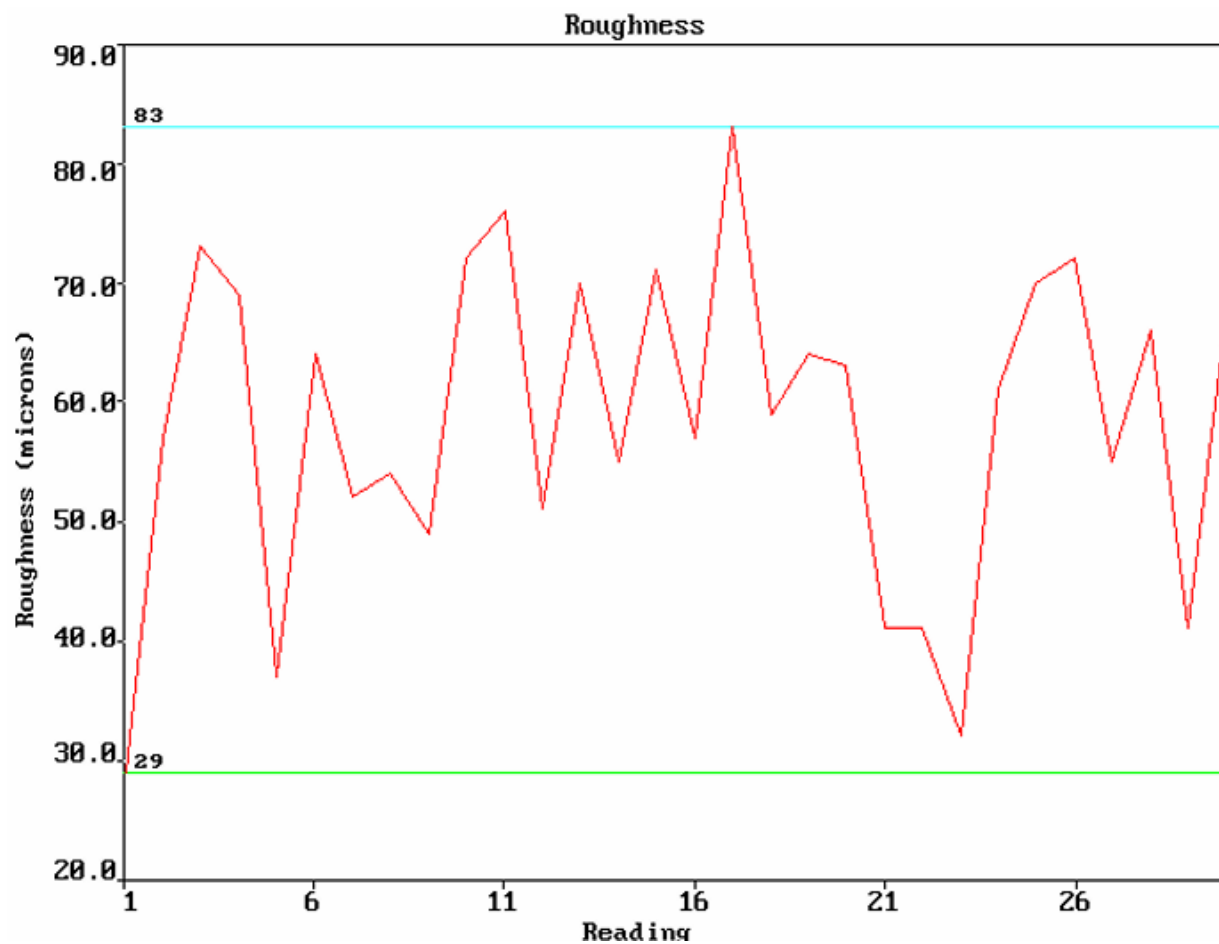
**B2**

- Verificado perfil de rugosidade das estruturas, segue abaixo as medições realizadas:

| Roughness(microns) | 30 | 58.4 | 13.7 | 29 | 83 |

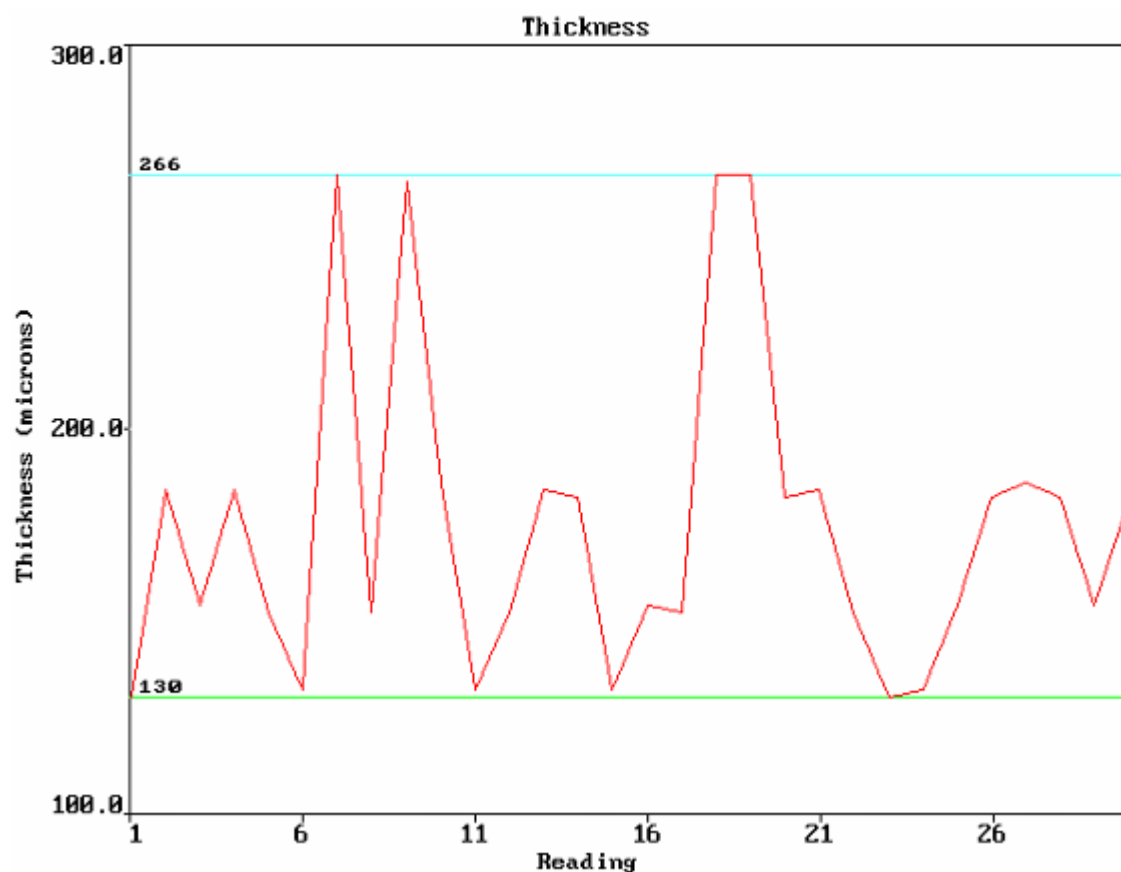
**B1**

- Verificadas as camadas aplicadas nas estruturas, abaixo o gráfico com as camadas medidas:

| | # | ✕ | ⊗ | ⬇ | ⬆ |
|---|---|---|---|---|---|
| Thickness(microns) | 30 | 174.8 | 41.3 | 130 | 266 |
