# RELATÓRIO DE ASSISTÊNCIA TÉCNICA

| Relatório nº: <b>RAT ARR0021-26</b> | Data abertura: 10/04/2026 | | | | |

| Cliente: Roto Fermex | Aplicadora: Linha de pintura a pó do cliente | | |

| Superfície | | |
|---|---|---|
| Produto / Descrição: FSN003 | | |

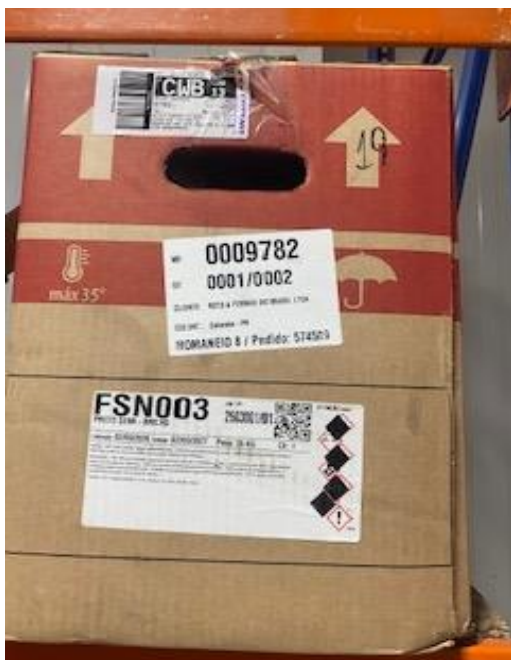
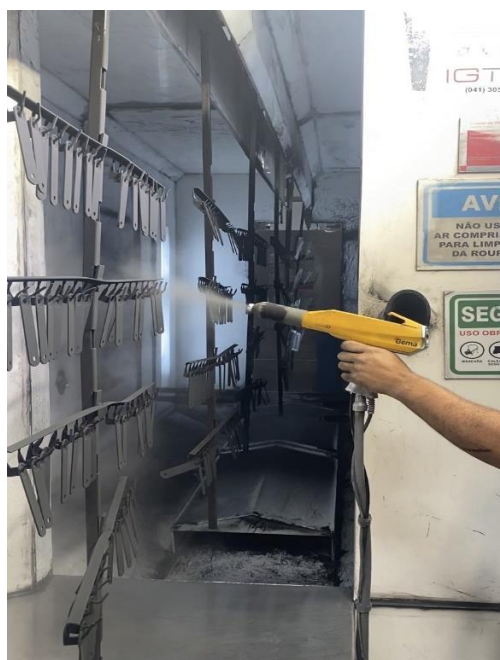
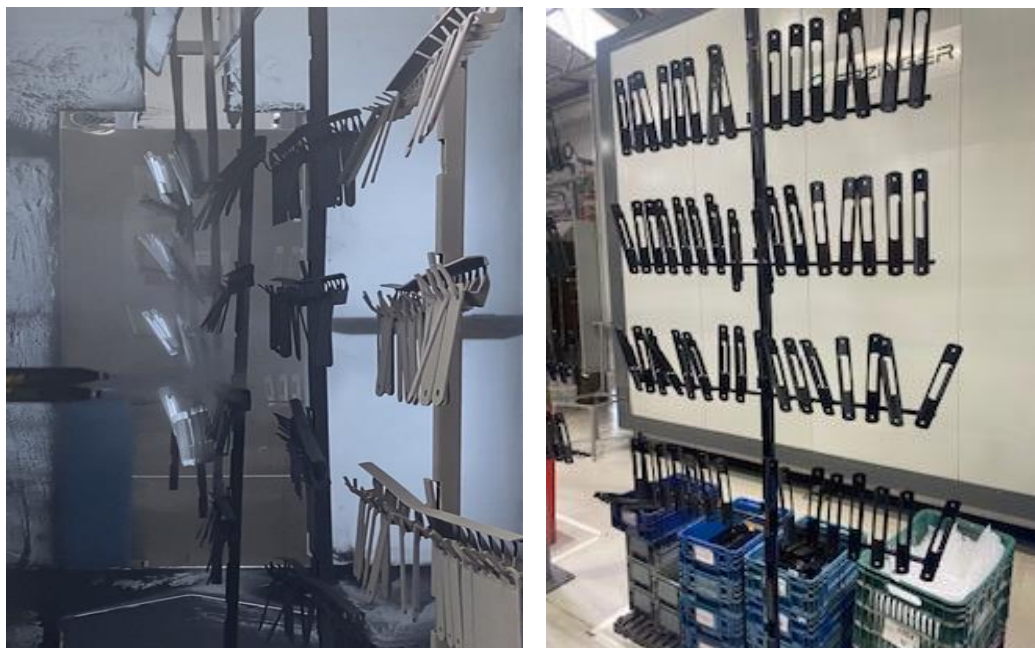
Após o ajuste do equipamento de aplicação, na linha de produção do cliente, o produto foi aplicado e obteve um desempenho normal, sem apresentar problemas ou qualquer ação de correção durante a aplicação.

As peças apresentaram um excelente aspecto de qualidade e cobertura, conforme a exigência do cliente, com isso houve a aprovação do produto.
