# RELATÓRIO DE ASSISTÊNCIA TÉCNICA

| Relatório nº: RAT ARR0025-26 | Data abertura: 05/05/2026 |

| Cliente: Engeaço Industria e Comércio de Ferro e Aço | Aplicadora: Linha de pintura do cliente |

| Características de aplicação | | |
|---|---|---|
| Avaliação da aplicação do sistema de pintura especificado tecnicamente, para atender as necessidades de segurança e exigências do cliente, em suas estruturas metálicas fabricadas | | |

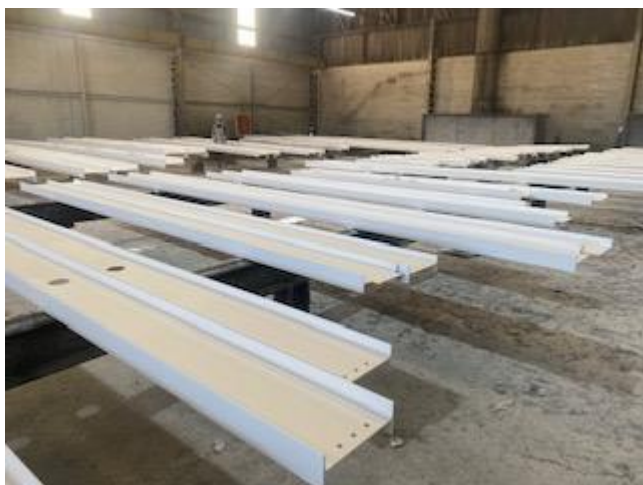
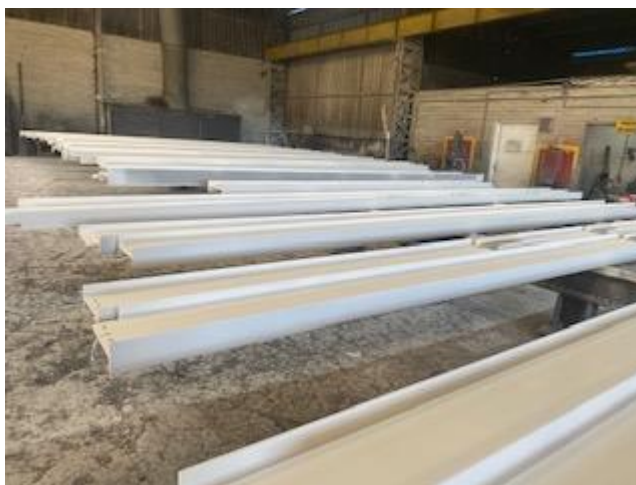
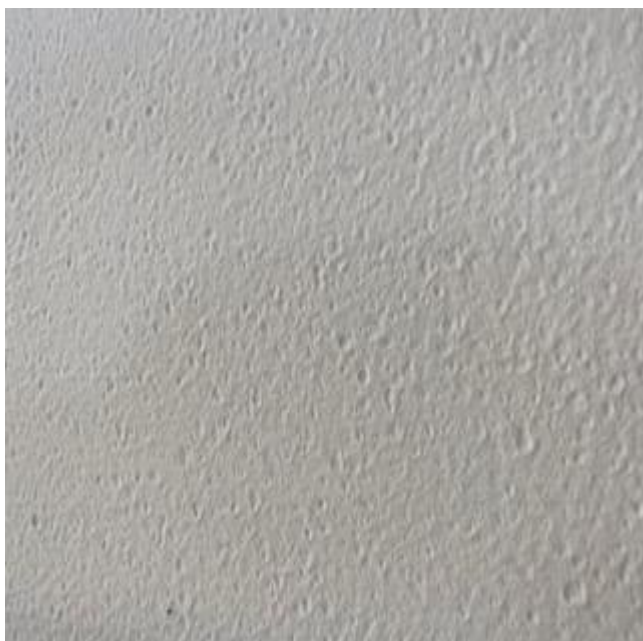
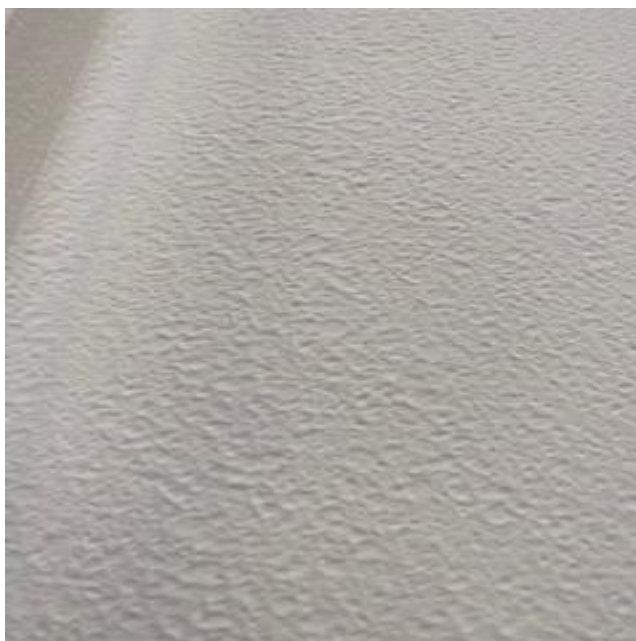
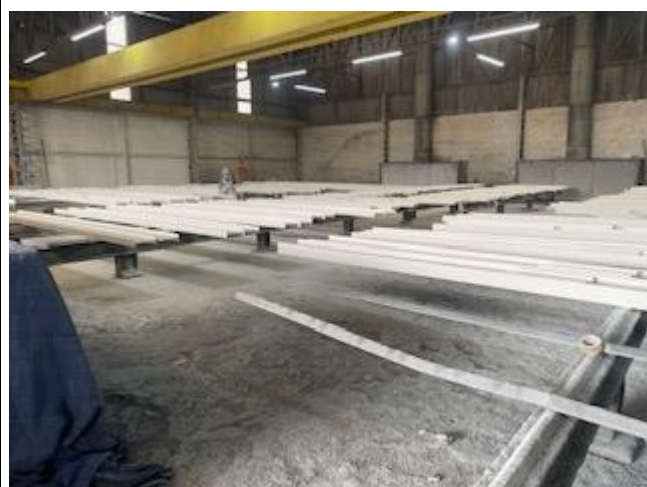
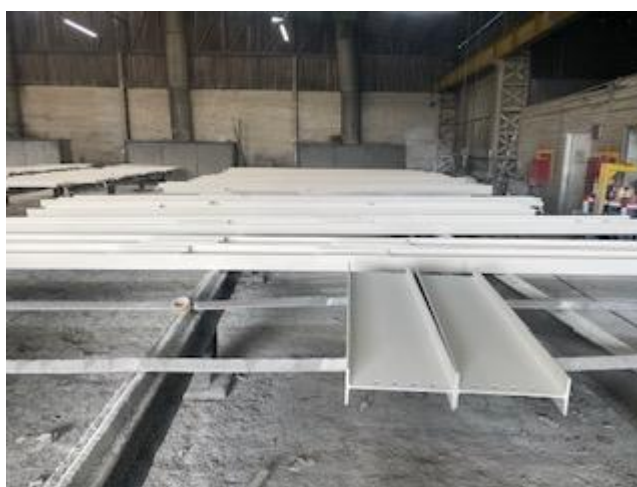
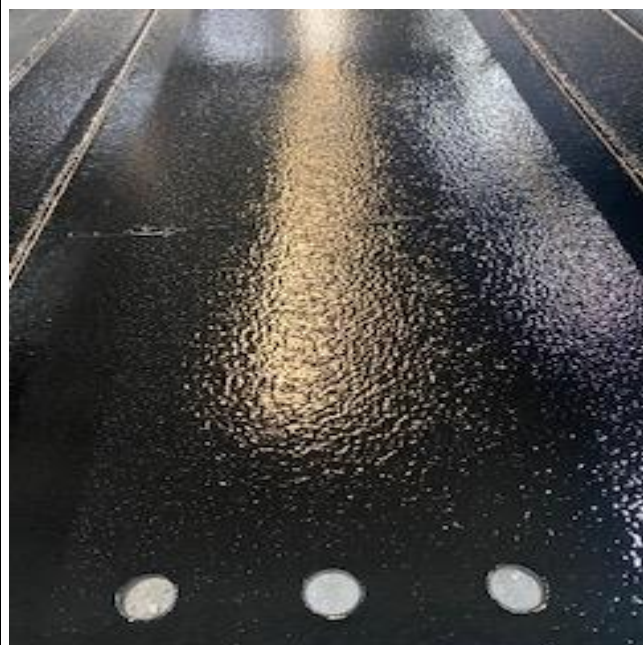
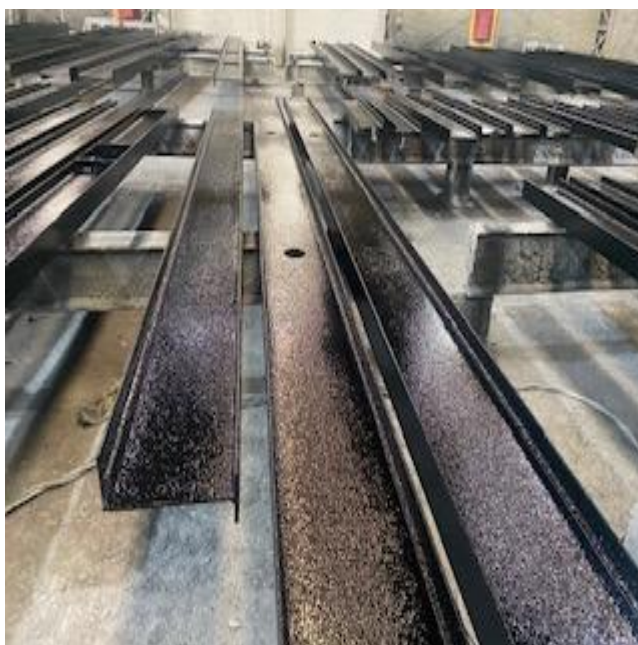
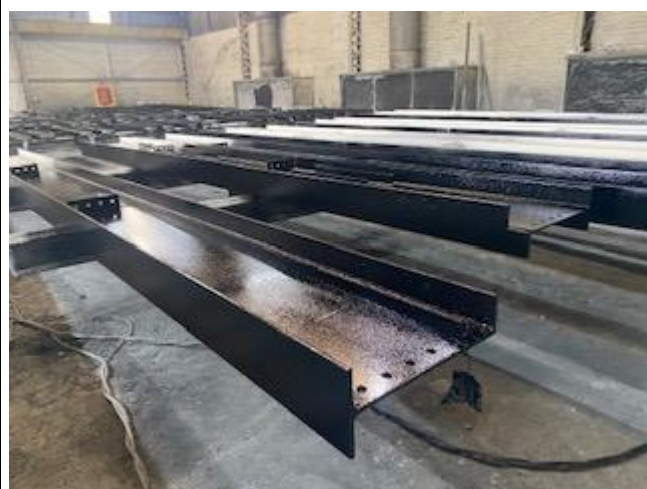
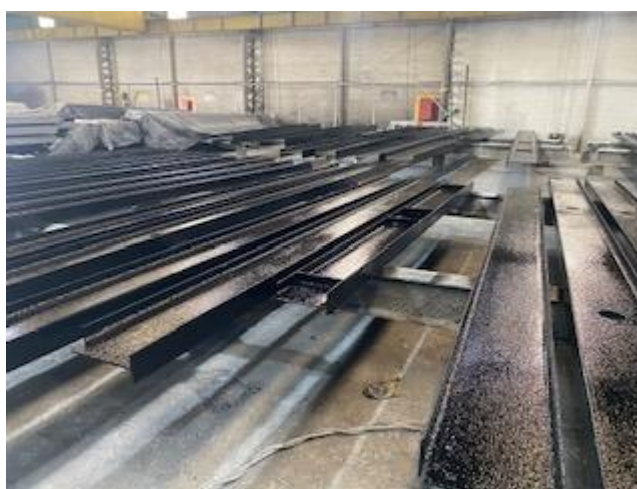
**6 - RELATÓRIO FOTOGRÁFICO:**

Nesta primeira etapa de pintura, as dificuldades apresentadas, foram sendo eliminadas com melhorias realizadas no equipamento de aplicação ( bombas e pistolas), as espessuras secas necessárias, para atender as exigências de segurança contra incêndio, foram aplicadas em várias demãos, isso para chagar na espessura definida. As condições de várias demãos para obter a camada definida resulta em um aspecto texturizado da superfície, não afetando as características de proteção do substrato.

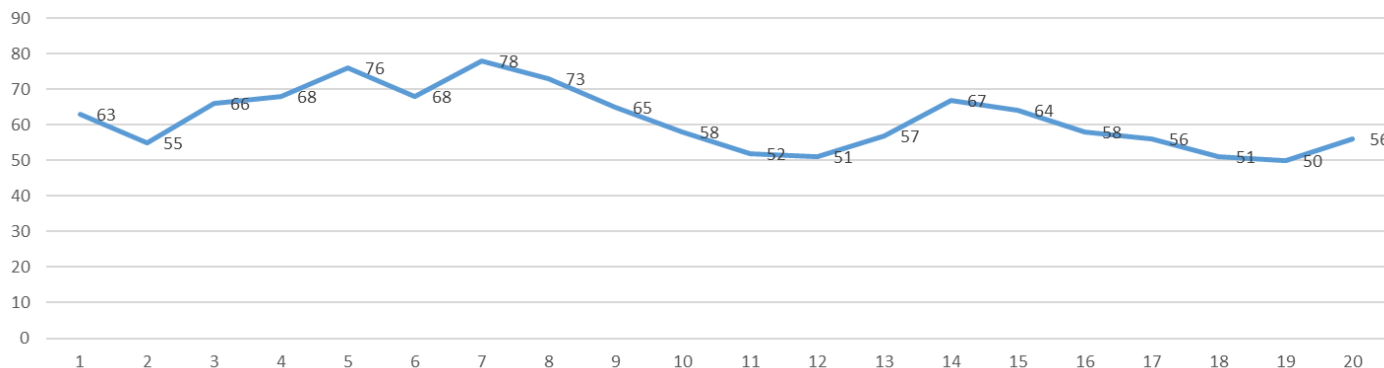
Controle do Perfil de Rugosidade

- Perfil de Rugosidade variando entre 50 a 90 micrometro.
