# RELATÓRIO DE ASSISTÊNCIA TÉCNICA

| Relatório nº: <b>RAT ARR0032-26</b> | Data abertura: 01/06/2026 |

| Cliente: Stara S/A | Aplicadora: Linha de pintura de blocos hidráulicas alumínio |

| Superfície | | |
|---|---|---|
| Produto / Descrição: PU DF 700 SF PRETO RAL-9005 | | |

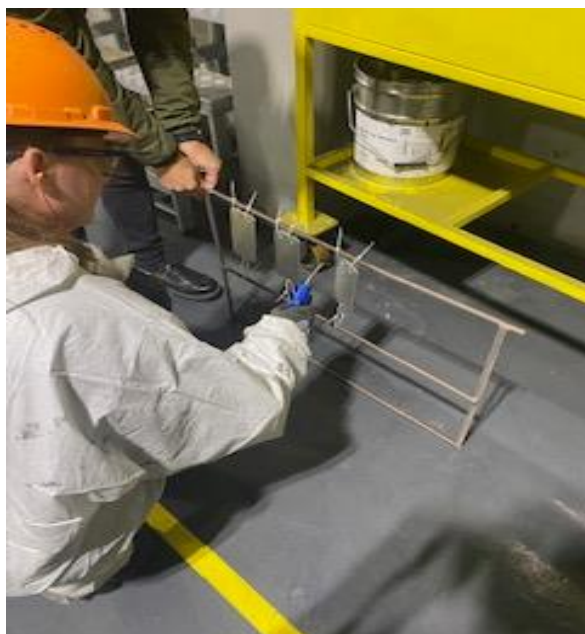
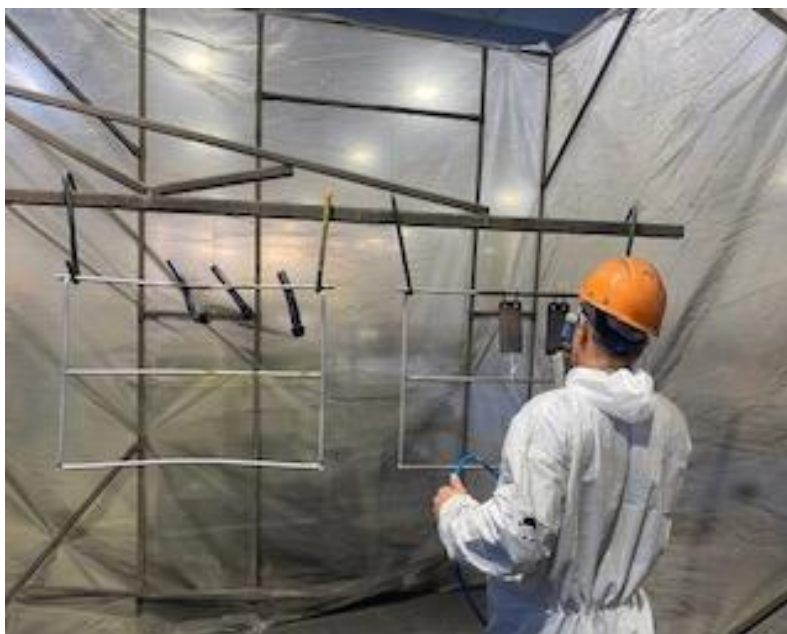
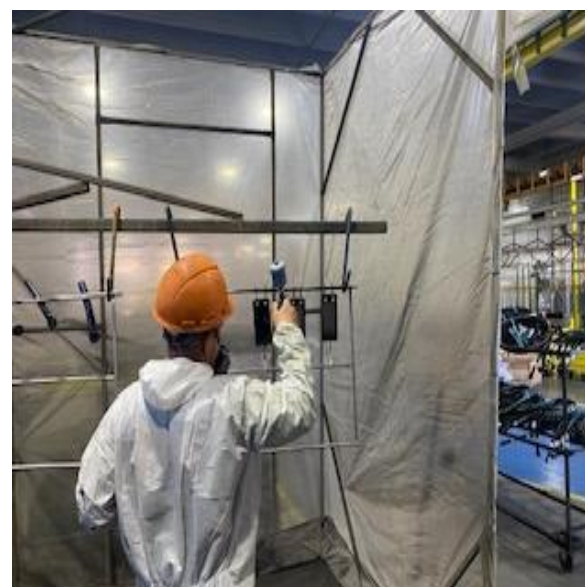
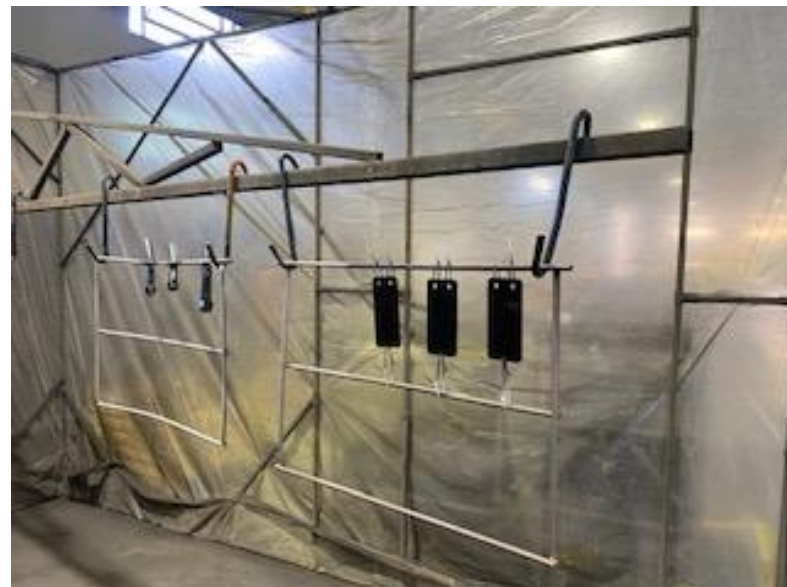
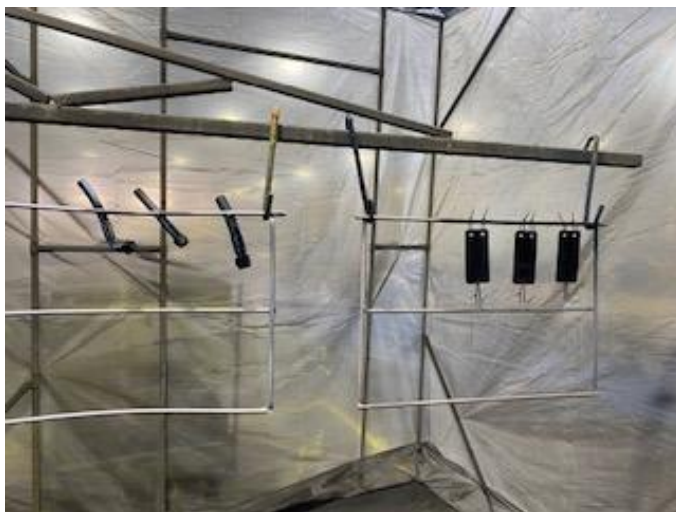
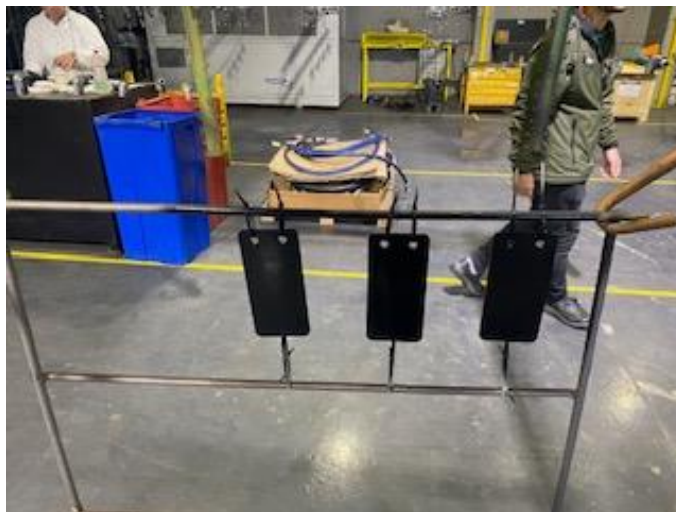
## 6 - RELATÓRIO FOTOGRÁFICO:

A aplicação foi realizada sem apresentar problema, os corpos de prova foram para secagem em estufa e as braçadeiras ficaram para secagem em temperatura ambiente.

A aplicação do produto não apresentou problemas como escorrimento e falta de cobertura, os corpos de provas e as braçadeiras após a secagem das peças, será realizada a verificação das camadas secas obtidas, como também os testes de resistências, aderência e salt spray, após os resultados o cliente nos informará da condição do desempenho do produto.
