# RELATÓRIO DE ASSISTÊNCIA TÉCNICA

| Relatório nº: <b>RAT ARR0034-26</b> | Data abertura: 08/06/2026 |

| Cliente: Engeaço Ind e Com de Ferro e Aço. | Aplicadora: Linha de pintura do cliente |

| Características de aplicação | | |
|---|---|---|
| <b>1-OBJETIVO:</b><br>Avaliação da pintura do intumescente aplicado na linha de pintura do cliente, conferindo a camada aplicada e auxiliando aos pintores em suas técnicas de aplicação. | | |

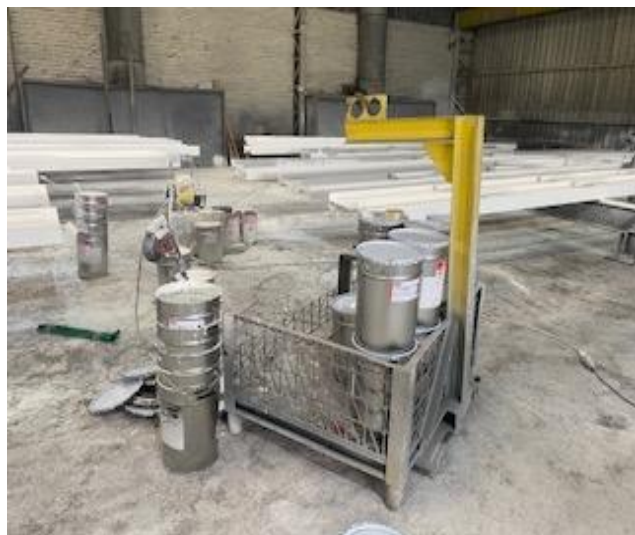
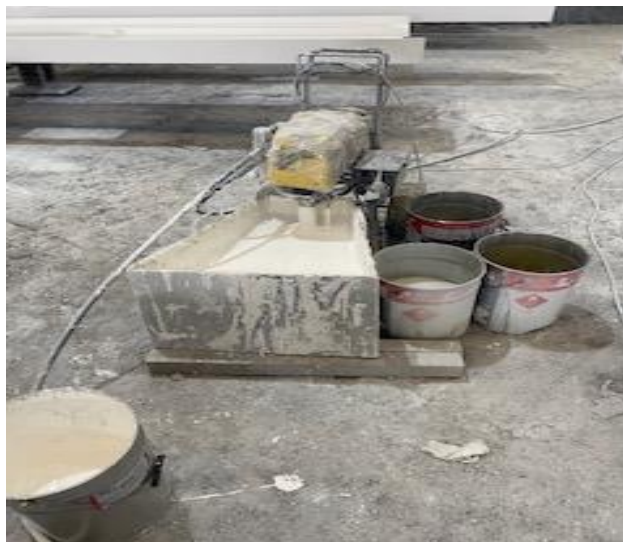
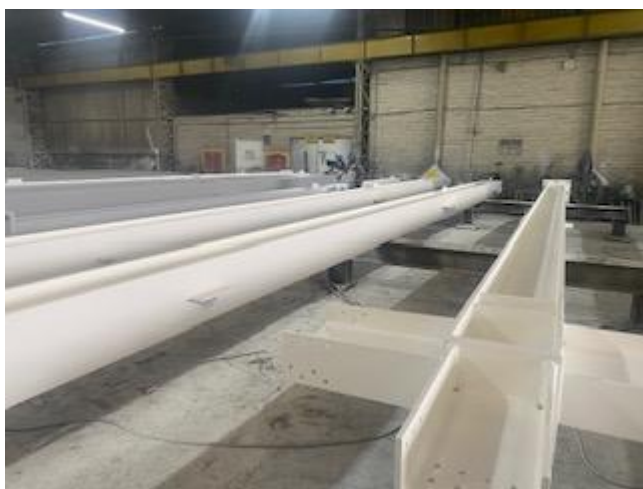
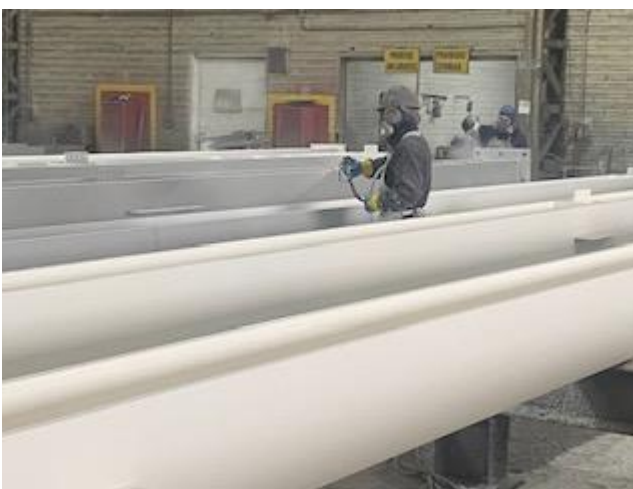
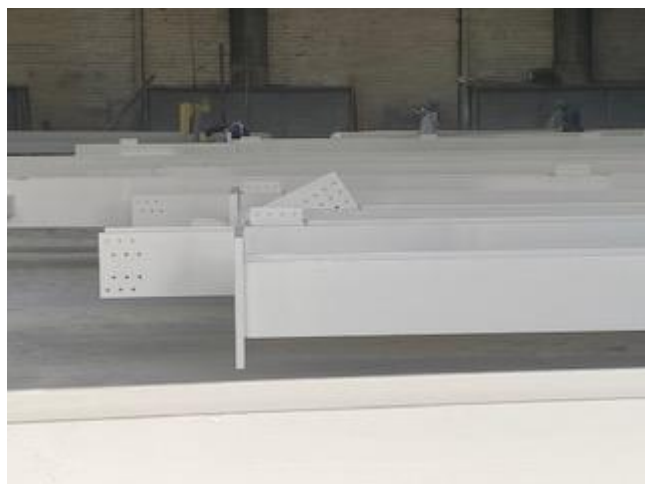
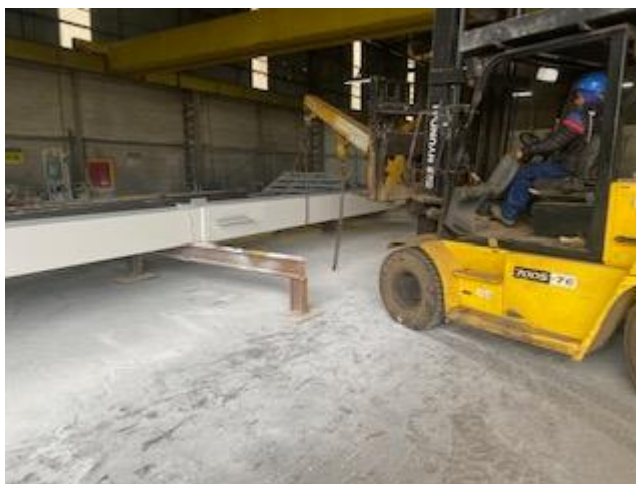
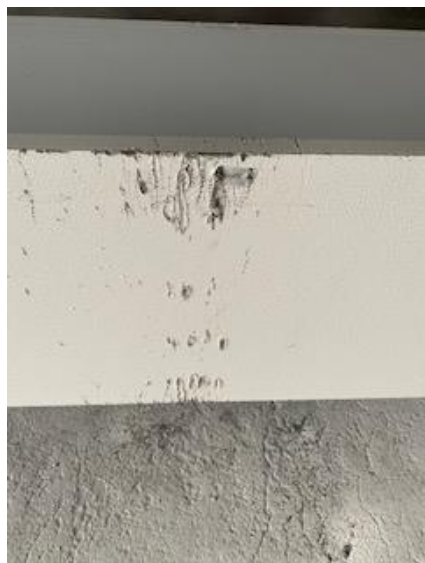
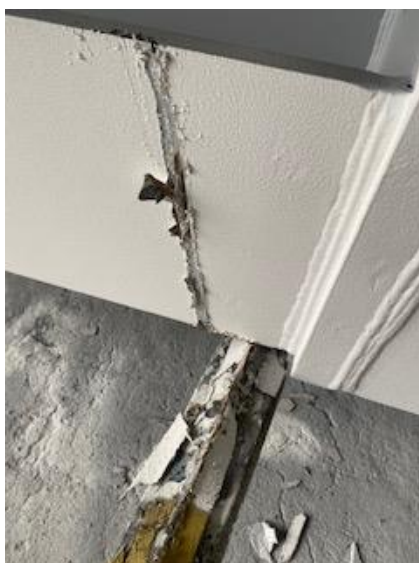
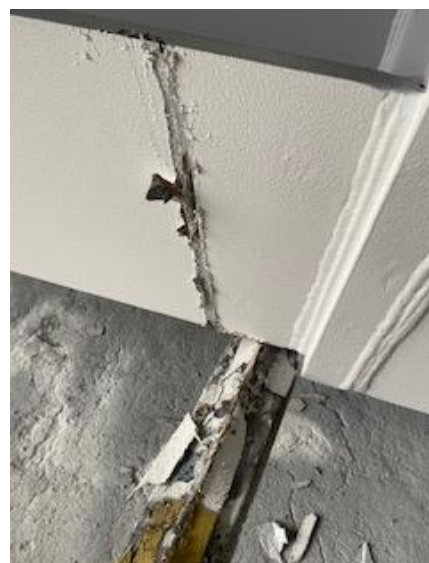
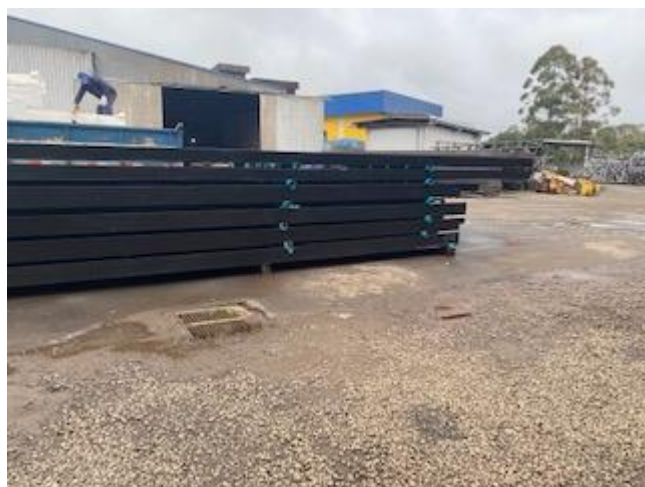
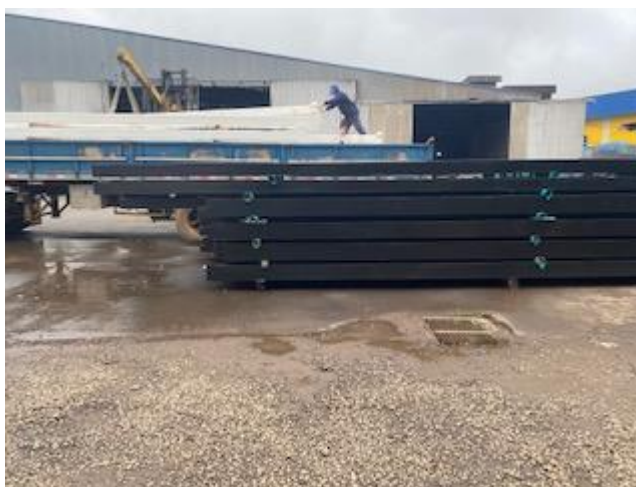
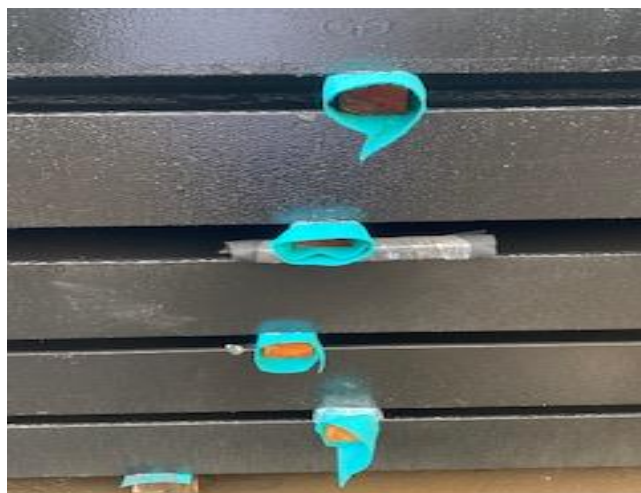
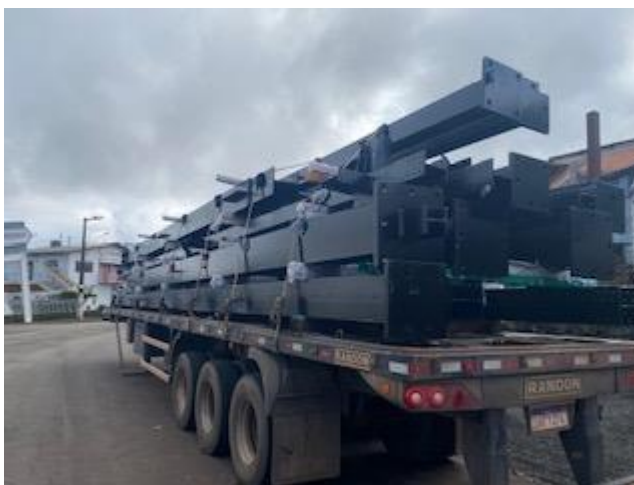
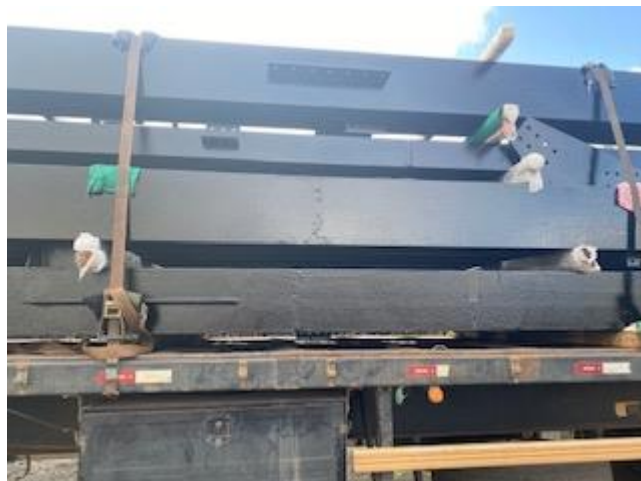
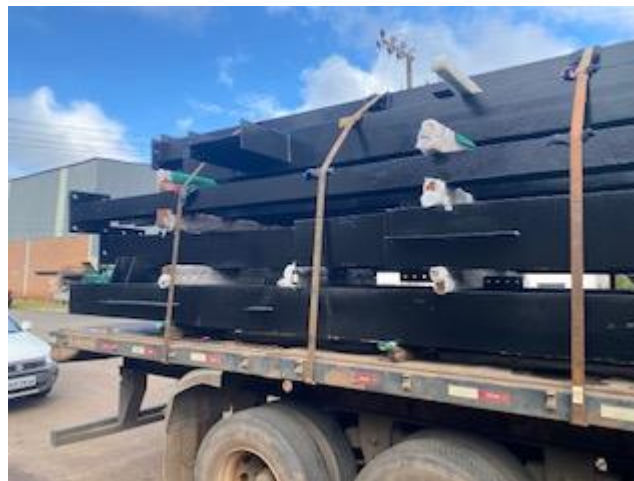
### 6 - RELATÓRIO FOTOGRÁFICO:

O produto está apresentando uma excelente performance na linha de pintura, mantendo as suas características na aplicação, os danos causados pelo manuseio, está diretamente ligado as altas camadas aplicadas devido as necessidades de proteção.

As estruturas estão apresentando uma boa condição de pintura, com o sistema de aplicação com a bomba de Airless, as camadas do filme aplicado apresentam um bom aspecto, atendendo as camadas especificadas. As estruturas apresentam algumas regiões danificadas, quebra do filme aplicado devido a espessura, os danos são causados devido ao sistema de manuseio, sistemas de apoio e transportes, necessitando realizar os reparos após a montagem das estruturas na obra do cliente final.
