# RELATÓRIO DE ASSISTÊNCIA TÉCNICA

| Relatório nº: <b>RAT ARR0038-26</b> | Data abertura: 17/06/2026 |

| Cliente: Enertrafo Transformadores S.A | Aplicadora: linha de pintura do cliente. |

| Características de aplicação | | |
|---|---|---|
| Acompanhamento no processo de pintura do cliente, sendo um processo por derramamento / flooding, como também aplicação com repasses com pistolas convencionais de caneca de sucção. | | |

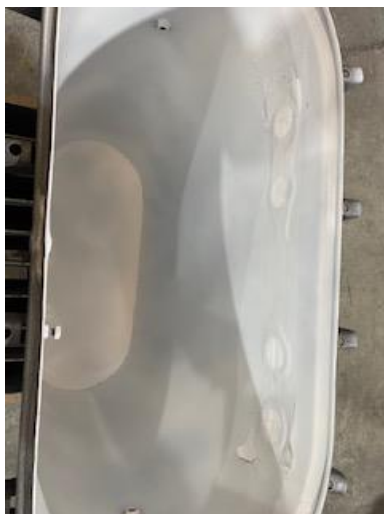
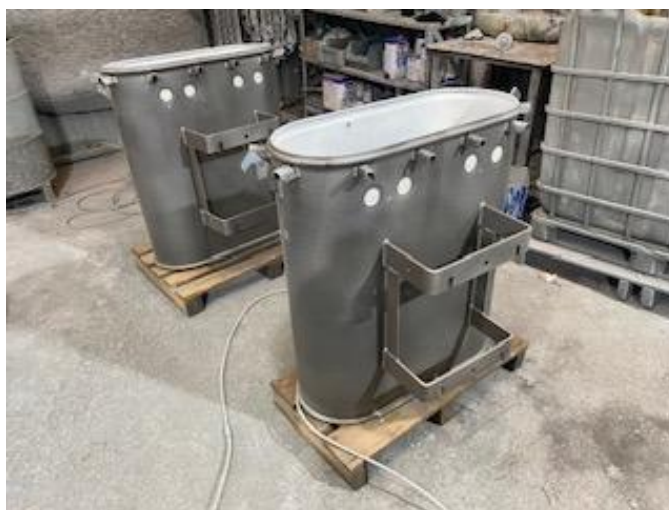
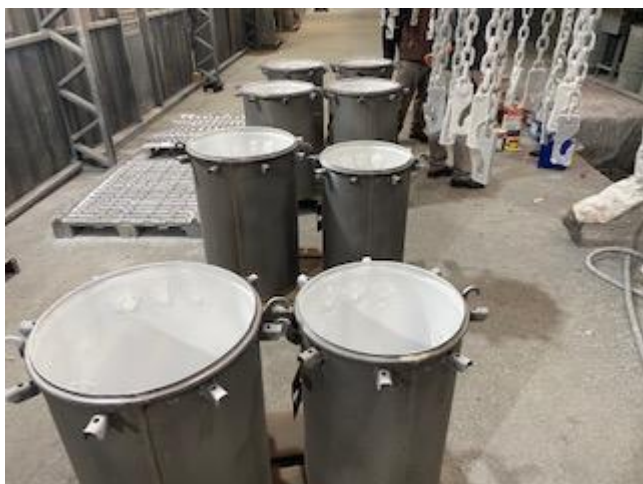
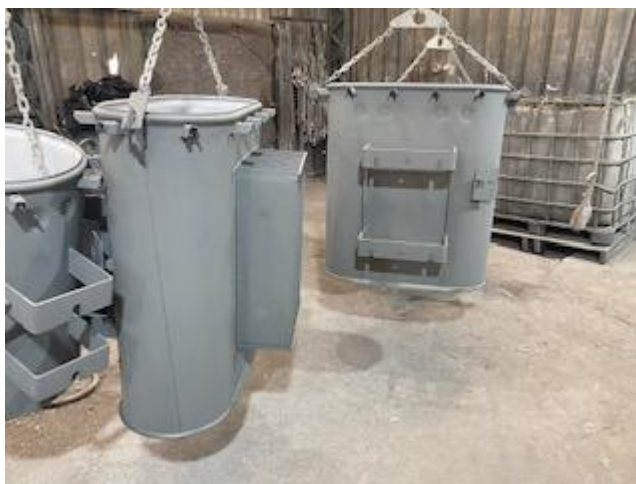
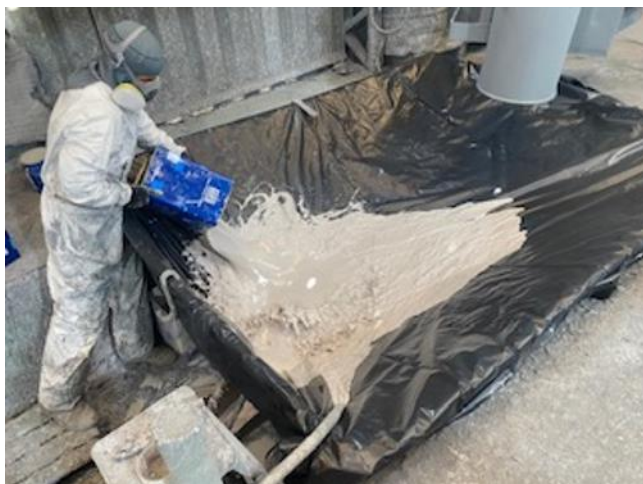
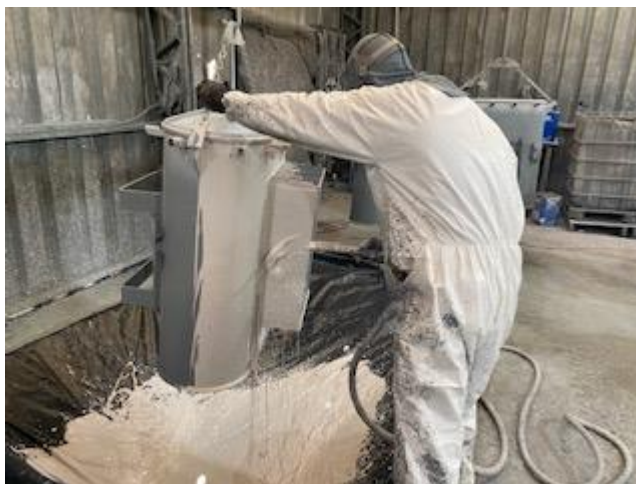
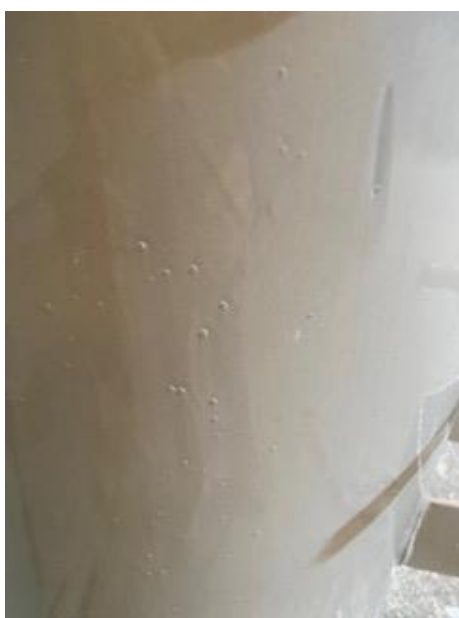
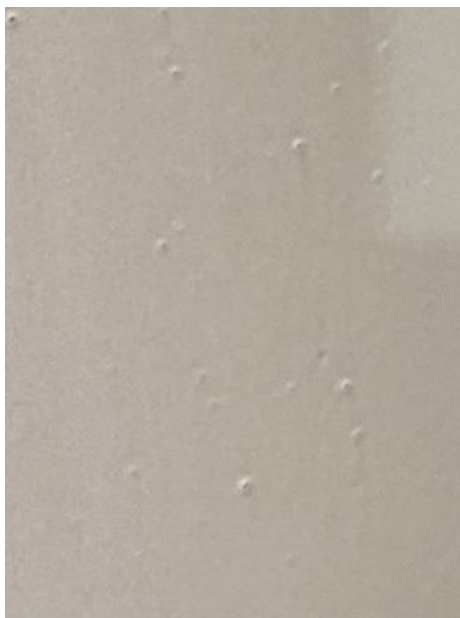
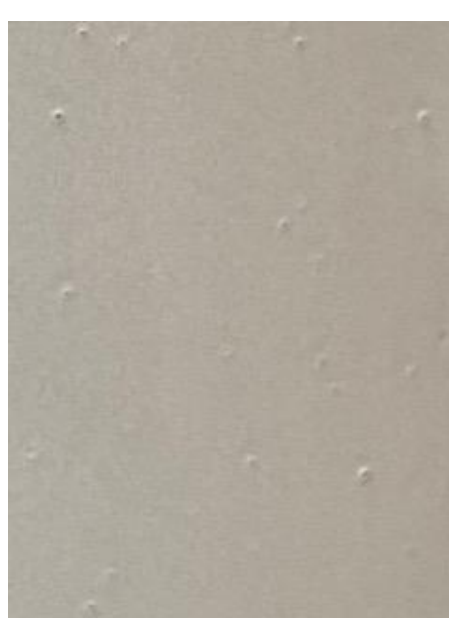
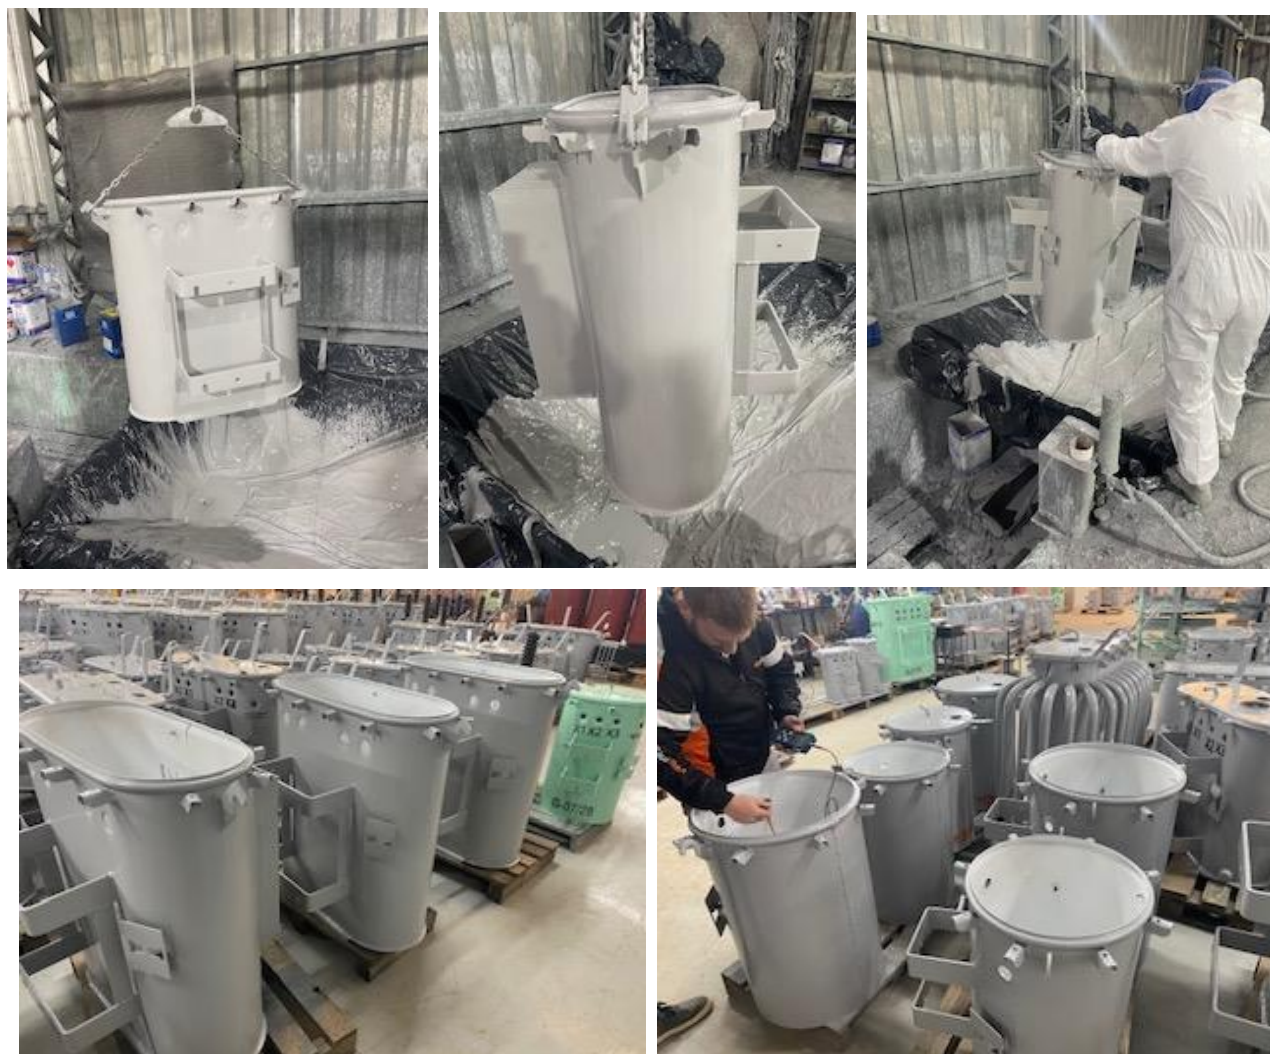
Na aplicação do primer externo ( Rezinc PEZ 870), houve a necessidade de limpar o filtro do dreno, com isso, foi necessário remover parcialmente a lona preta de proteção do funil, a tinta seca contida na lona, acabou soltando e contaminando as peças processadas com pontos de sujeiras, na camada do filme do Rezinc PEZ 870, foi necessário efetuar um lixamento ( lixa 80) para remoção dos pontos de sujeiras, com este lixamento, ocorreu uma abertura da porosidade do filme do Rezinc, promovendo aparecimento de bolhas em algumas regiões do produto intermediário aplicado, foi realizado um lixamento leve, lixa 180, e após a aplicação do acabamento foi verificado uma boa redução das bolhas, porém, ainda em algumas regiões apresentaram algumas deformações devido a este problema da bolhas da porosidade do zinco nas peças. O problema ocorrido, foi entendido pelo cliente, onde a causa do problema foi a sujeira da lona que se soltou na limpeza do filtro.

Na avaliação final do cliente, os produtos apresentaram um resultado satisfatório, considerando as condições da aplicação, e com o aspecto obtido, aprovando tecnicamente.

É necessário realizar os ajustes de viscosidade dos produtos, para uma redução do consumo do solvente na diluição para a aplicação, para reduzir diretamente os custos de aplicação.
